Enebolig med hybelleilighet  
Låkedalsvegen 50  
2030 Nannestad

#### Boligens tekniske tilstand:

Dato: 30/12/2025

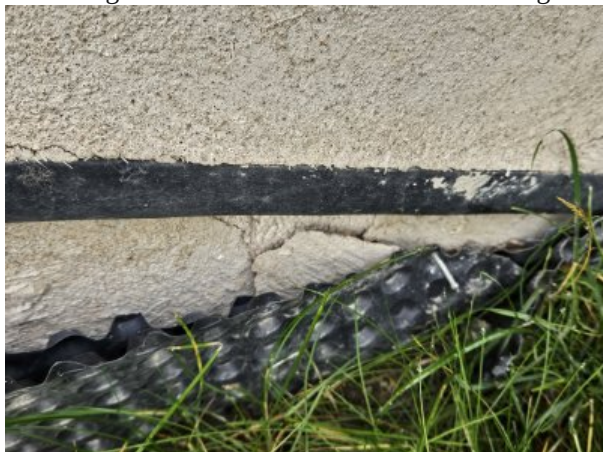
Det er påvist skader slik at drenering og annen sikring mot vann og fuktighet er uttett.

Knotteplast har stedvis sklidd ut fra klemlist, det mangler knotteplast rundt lysgrav ved rømmingsvinduet på gavlvegg. det er også noe skade på pusset grunnmur under knotteplasten og grunnmurene står dermed fuktutsatt. Dette kan medføre økt risiko for fuktskader over tid, særlig dersom det ikke blir utbedret. Tiltak må gjøres for å hindre videre utglidning, skade og manglene knotteplast, for å beskytte konstruksjonen mot fukt.TG3

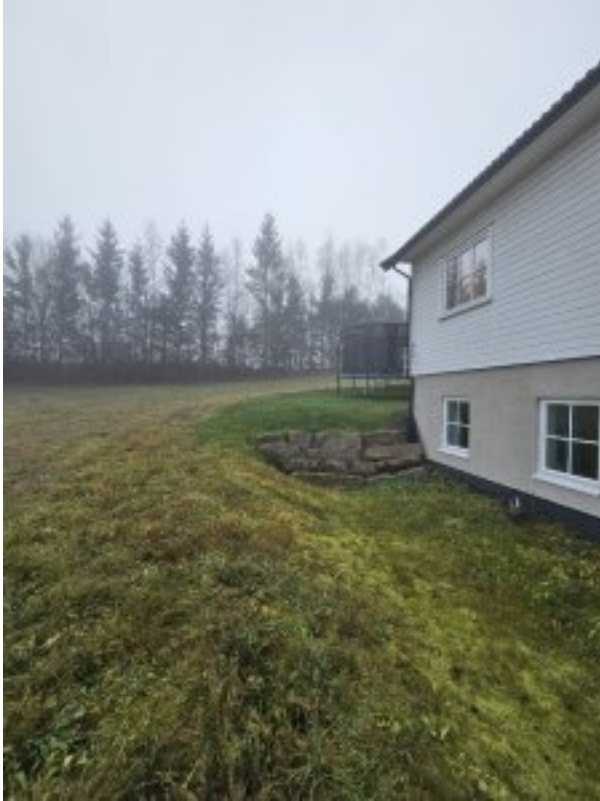
Det er viktig at terrenget har hellingsgrad ut fra grunnmuren. Overflatevann skal hurtigst mulig vekk for å unngå unødige fuktbelastninger på utvendig fuktsikring og drenering. Tiltak anbefales det å etablere tilstrekkelig fall fra grunnmur og å etablere drensgrøft som føres ut til en drenskum i nær fremtid. Dette vil bidra til å lede overvann bort fra bygget og redusere risikoen for fuktinntrengning mot grunnmuren. Et slikt tiltak bør ses i sammenheng med øvrig dreneringsarbeid og vurderes som en del av det helhetlige vedlikeholdet av eiendommen.

**Merknader:** Overflatevann skal ikke renne mot vegg/grunnmur. Fallet ut fra bygningen skal være minimum 1:50 i en avstand på minst 3 m fra veggen/grunnmur.

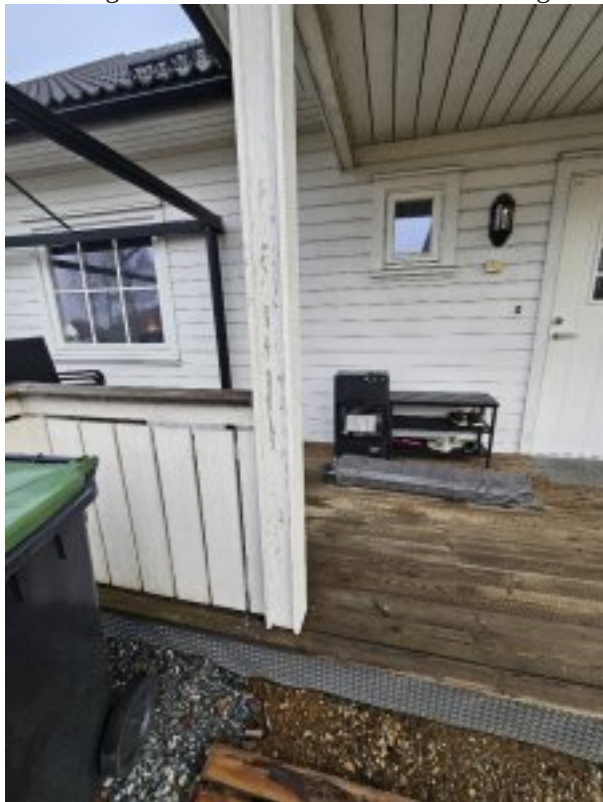
Ytterkledningen fremstår med noe avflassing av maling på søyler i inngangspartiet, og det er synlig svertesopp på ytterkledningen på fremsiden av boligen. I tillegg har ytterkledningen et behov for grundig vask, behandling og vedlikehold i nær fremtid. Dette er viktig for å bevare ytterkledningens holdbarhet og opprettholde et pent utseende, samt for å hindre utvikling av ytterligere skader som følge av fukt eller biologisk vekst. TG2

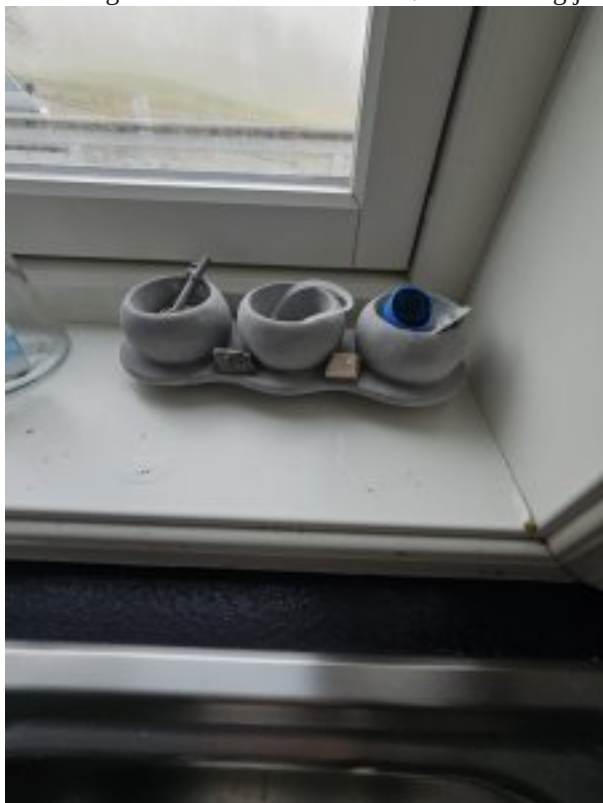
Det ble foretatt en enkel funksjonstest av enkelte vinduer og terrassedør, ingen funksjonsavvik. Det er fuktsveller og merker i vindusforing på kjøkkenet i 1. etasje. Dette tyder på at det kan ha vært eller fortsatt er problemer med fuktinntrengning i området rundt kjøkkenvinduet. TG2 Det anbefales å ikke utsette vindusforingen med unødvendig fukt/vann og vurdere nødvendige tiltak for å hindre ytterligere skade. Hjemmelshaver opplyser om at fuktmerker på innvendig vindusforing skyldes vannsøl fra oppvaskkum på kjøkken. Ellers fremstår vinduer og terrassedør i normalt grei stand.

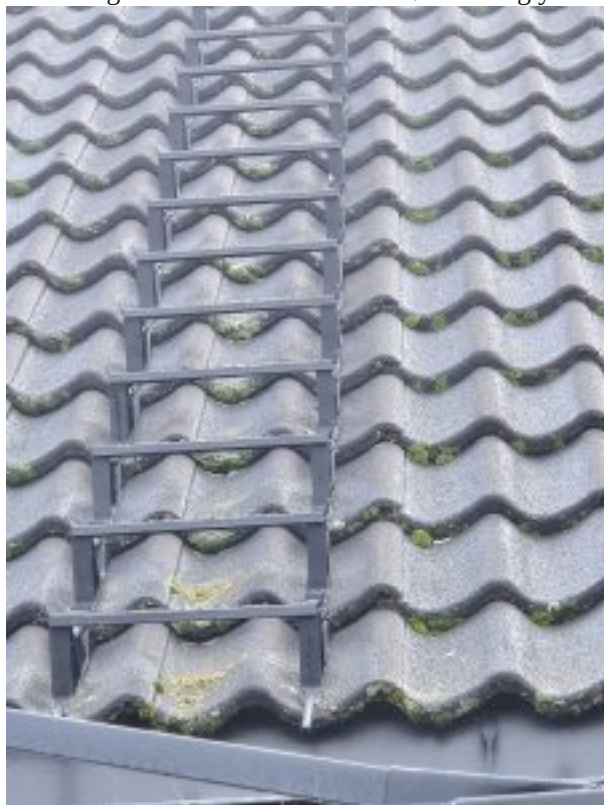
Det er noe mose på taksteinen, mosen kan skade taksteinen over tid og det kan være skulte feil og mangler som ikke ble avdekket på befaringsdagen, yttertaket har behov for vask. TG2

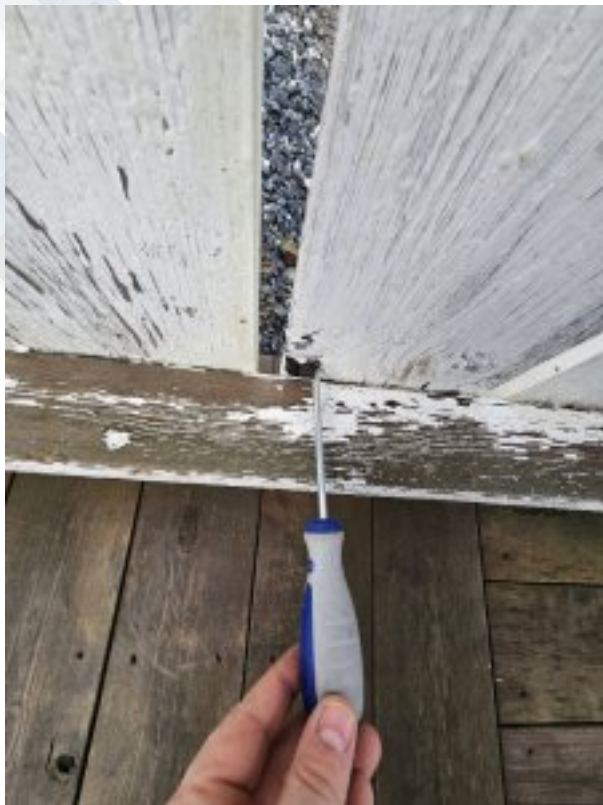
Rekkverkshøyden er ikke tilstrekkelig, da kravet på oppføringstidspunktet var minimum 1 meter. Dette innebærer at dagens rekkverk ikke tilfredsstiller gjeldende forskriftskrav, og det anbefales å øke høyden for å ivareta sikkerheten. Det er råteskade på enkelte panelbord på rekkverket. TG3 Dette indikerer at panelbordene har vært utsatt for fukt over tid, og det anbefales å skifte ut skadede bord for å forhindre ytterligere nedbrytning og sikre rekkverkets funksjon og sikkerhet.

Terrassebordene har grønske, tørrsprekker og har et behov for vask, behandling og vedlikehold i nær fremtid. TG2

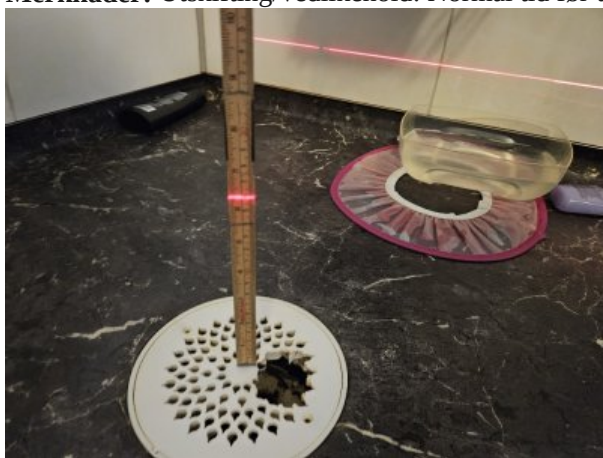
Det er påvist flekker eller andre skader.

Det ble utført en enkelt test av overflatene, der det registreres ikke tilfredsstillende fall på gulv mot sluk. Det ble målt 20 mm høydeforskjell fra toppen av sluket til toppen av membranen ved dørterskelen, og deler av gulvet mellom wc og servant er mer eller mindre i vater. Kravet var 25 mm til sluk og 10 mm per meter på resterende gulvflate. Dette innebærer at gulvet ikke oppfyller gjeldende forskriftskrav for fall mot sluk, noe som øker risikoen for vannansamling og potensielle fuktskader.

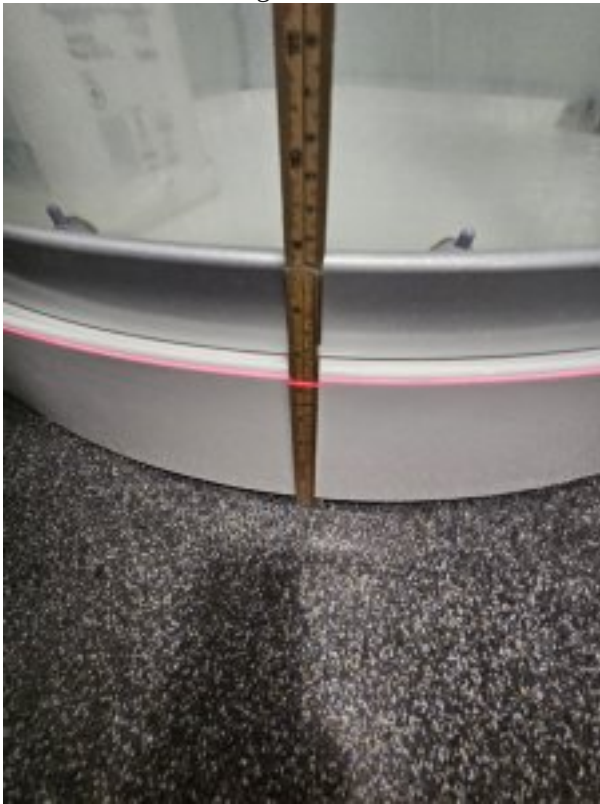
Det ble utført en enkelt test av overflatene, der det registreres ikke tilfredsstillende fall på gulv mot sluk. Det ble målt 15 mm høydeforskjell fra toppen av gulvet ved dusjkabinettet til toppen av membranen/belegget ved dørterskelen, og deler av gulvet mellom wc og dørterskel er mer eller mindre i vater. Kravet var 25 mm til sluk og 10 mm per meter på resterende gulvflate. Dette innebærer at gulvet ikke oppfyller gjeldende forskriftskrav for fall mot sluk, noe som øker risikoen for vannansamling og potensielle fuktskader.

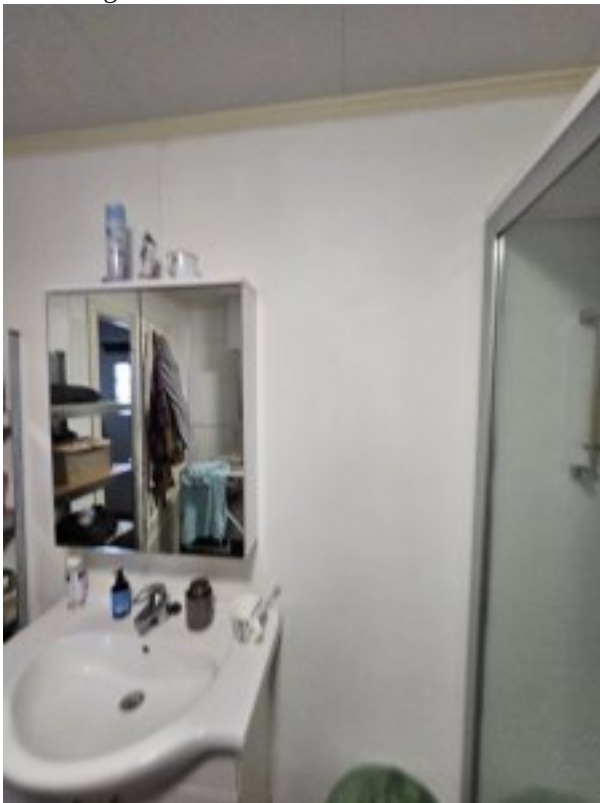
Det er påvist avvik i forhold til sluk, rørgjennomføringer, mansjetter eller klemring.

Inspeksjon av sluk ble ikke foretatt da fastmontert dusjkabinett vanskeliggjør inspeksjonen. Dette betyr at det ikke var mulig å undersøke tilstanden på sluket, ettersom kabinettet dekker til området og hindrer tilgang. Uten visuell kontroll av sluket kan det være utfordrende å avdekke eventuelle lekkasjer, blokkeringer eller tegn på fuktproblemer. TGIU Ytterligere undersøkelser må gjøres.

Det gjøres oppmerksom på at det er malte LECA vegger i dusjonen. Dette innebærer at veggene ikke har tilstrekkelig beskyttelse mot fukt, da membran er en nødvendig barriere for å hindre vanninntrengning i våtrom. Manglende membran kan føre til økt risiko for fuktskader og påfølgende problemer som sopp, råte og dårlig inneløst klima. Det anbefales derfor å vurdere tiltak for å etablere forskriftsmessig membran på LECA-veggene i dusjonen, slik at våtrommets funksjon og sikkerhet ivaretas. Det er viktig å merke seg at selv om det er montert dusjkabinett i dusjonen, fritar ikke dette fra kravet om membran på veggene. Membran er fortsatt nødvendig for å sikre tilstrekkelig beskyttelse mot fukt og damp, da kabinettet også på sikt kan få lekkasjer eller ikke være helt tett mot veggene. Å unnlate membran kan dermed øke risikoen for fuktskader i konstruksjonen. TG3

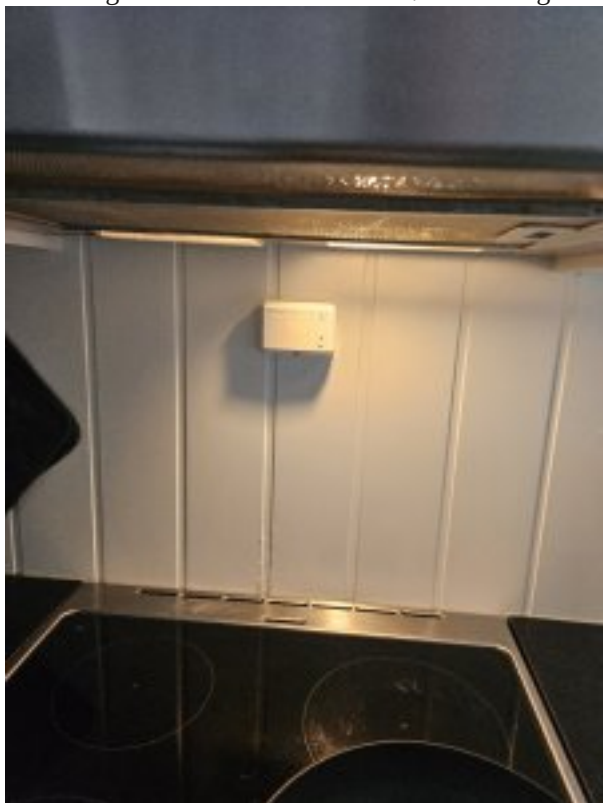
Vegger, gulv og tak/himling fremstår i grei stand, men det registreres fuktsveller i vindusforinger, termiske merker på vegg bak komfyr, slag merke i tak/himling og gjennom boring av en skrue i kjøkkenfronten under vasken. TG2 Dette vurderes som kosmetiske skader, men bør likevel utbedres for å opprettholde overflatens helhet og funksjon. Det anbefales å følge opp med nærmere undersøkelser dersom det oppstår tegn til forverring eller ytterligere skadeutvikling.

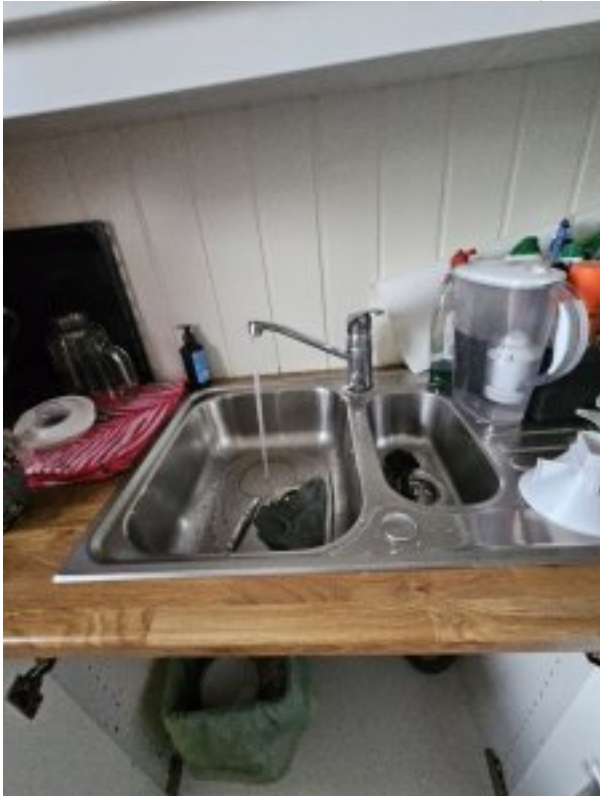
Vegger, gulv og tak/himling fremstår i grei stand, men det registreres fuktsveller i vegg bak kjøkkenkran TG2. Dette vurderes som kosmetiske skader, men bør likevel utbedres for å opprettholde overflatens helhet og funksjon. Det anbefales å følge opp med nærmere undersøkelser dersom det oppstår tegn til forverring eller ytterligere skadeutvikling.

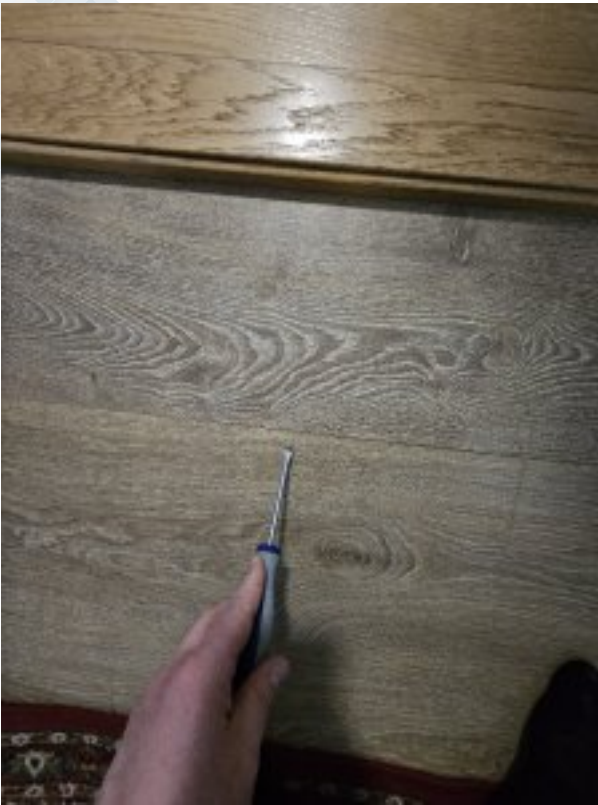
Det er knirk og fuktsveller i laminatgulvet i entreen, noe som kan indikere fuktinntrengning eller bevegelse i underlaget. I tillegg er det registrert fuktmerker på vinylbelegget i teknisk rom. TG2. Ytterligere undersøkelser må gjøres for å avdekke årsaken og eventuelt forhindre ytterligere skadeutvikling.

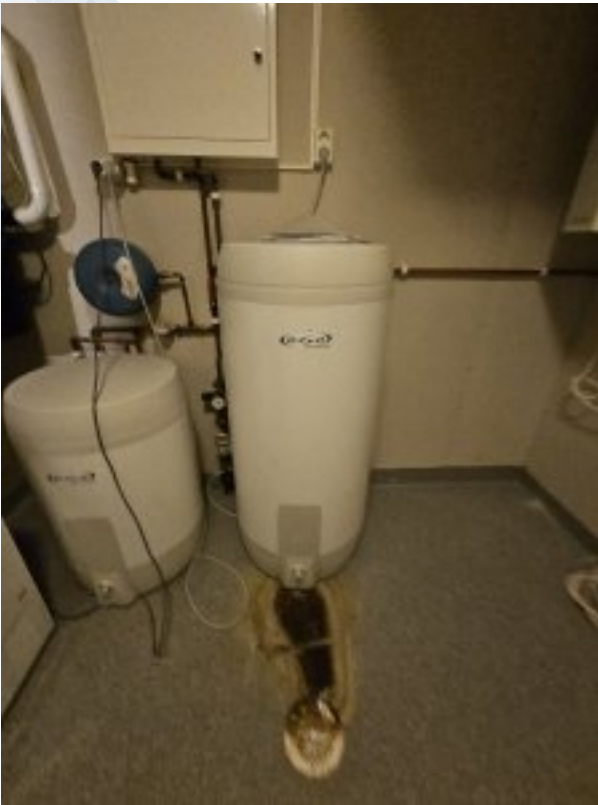
Det er påvist avdrypp og fuktskjolder ved bereder.

Varmtvannsbereder er kun visuelt inspisert, og det ble registrert et gammelt avdrypp fra én bereder. Hjemmelshaver opplyser at dette er utbedret. Likevel anbefales det å gjennomføre jevnlig service på varmtvannsberedere for å sikre optimal drift og forlenge levetiden på anlegget. Regelmessig kontroll kan også bidra til å avdekke tidlige tegn på slitasje eller lekkasjer, noe som kan forhindre større skader og uforutsette utgifter.

Varmtvannsberedere er ikke koblet til en fast koblingsboks med egen servicebryter. TG2. Dette er viktig for både sikkerhet og praktisk vedlikehold, da en slik løsning gjør det enklere å utføre service og reparasjoner uten å måtte slå av strømmen til hele boligen. Det anbefales å få installert fast koblingsboks med servicebryter av fagperson for å oppfylle gjeldende forskriftskrav og sikre trygg drift. Se også punkt 11
