Enebolig  
Låkedalsvegen 60  
2030 Nannestad

#### Boligens tekniske tilstand:

**OM EIERSKIFTERAPPORT™**

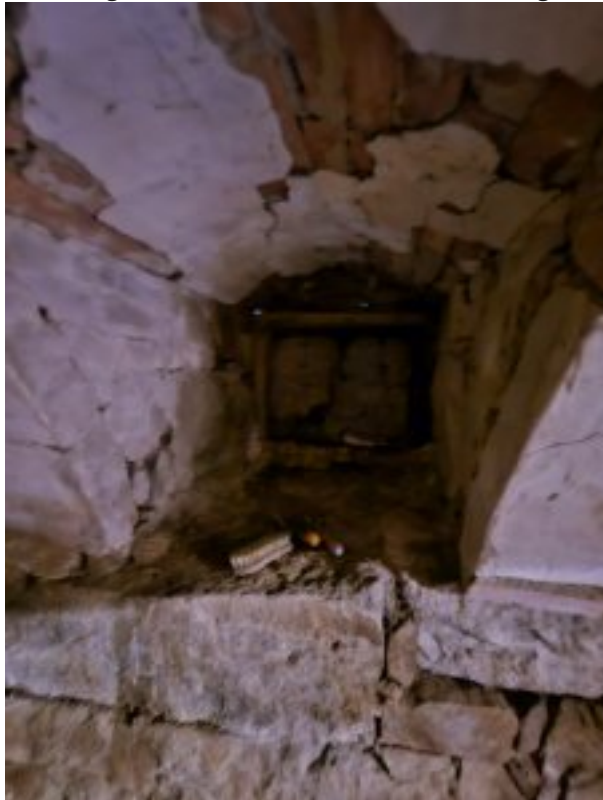
### TG 3 1.1 Byggegrunn, fundamenter, grunnmur, drenering og sikring mot vann og fuktighet

Gråsteins grunnmur fra byggeår har ingen synlig fuktsikring (knotteplast) og LECA under tilbygget.

Det er manglende og stedvis sprekker i fuger i gråsteinsmur, kombinert med skader på grunnmuren innvendig. Det ble også målt høye fuktverdier i kjelleren, synlig fukt og saltutslag på veggene og gulv som indikerer at det mangel på tettesjikt (plast) i grunnen samt manglende dreneringen. TG3 Det tilsier at det kreves tiltak av drenering og skader på grunnmur og i kjelleretasjen som må påberegnes å utbedres i nær fremtid. Se også punkt 9.1 - 9.1.3.

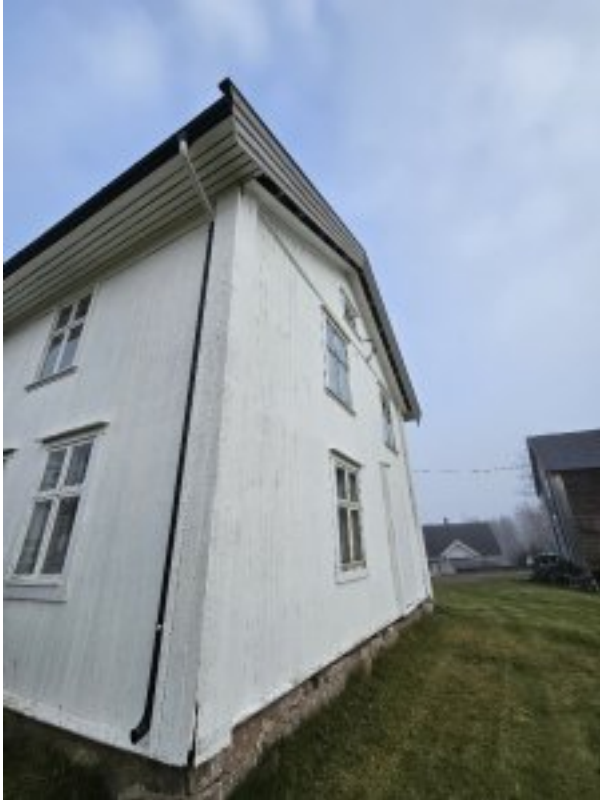
Terrenget er tilnærmet flatt rundt boligen, med noe fall inn mot grunnmur stedvis. TG2 Tiltak anbefales å etablere tilstrekkelig fall fra grunnmur og å etablere drensgrøft som føres ut til en drenskum i nær fremtid. Dette vil bidra til å lede overvann bort fra bygget og redusere risikoen for fuktinntrengning mot grunnmuren. Et slikt tiltak bør ses i sammenheng med øvrig dreneringsarbeid og vurderes som en del av det helhetlige vedlikeholdet av eiendommen.

Det er viktig at terrenget har hellingsgrad ut fra grunnmuren. Overflatevann skal hurtigst mulig vekk for å unngå unødige fuktbelastninger på utvendig fuktsikring og drenering.

**Merknader:** Overflatevann skal ikke renne mot vegg/grunnmur. Fallet ut fra bygningen skal være minimum 1:50 i en avstand på minst 3 m fra veggen/grunnmur.

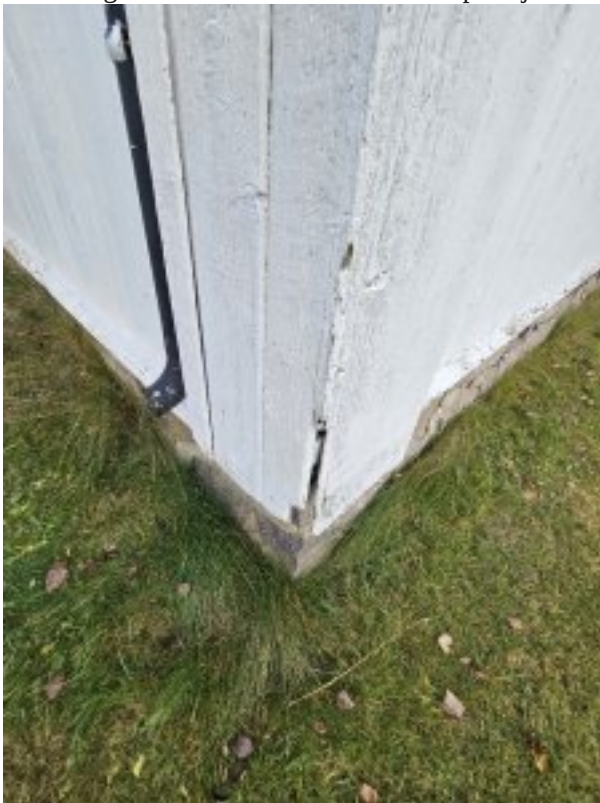
**2. Yttervegger****TG 3** 2.1 Yttervegger

Ytterkledningen har råteskade på nedre del av panelkledningen på den eldre delen, svertesopp på øvrige del av ytterkledningen, noe avflassing av maling og manglende luftespalte under ytterkledningen. Dette kan føre til ytterligere forringelse av materialene, særlig dersom fuktproblematikken vedvarer over tid. For å forhindre videre skader og sikre levetiden til ytterkledningen, må det utføres reparasjoner og utbedringer i nær fremtid. TG3 Manglende lufting bak kledningen vil skade både kledningsbordene og bakveggen. Ved utskifting av panelbord må det etableres tilstrekkelig lufting på baksiden. Når luftespalten bak kledningen øker må det påses at det er tilstrekkelig tetting med musebånd eller tilsvarende på baksiden for å forhindre skadedyr.

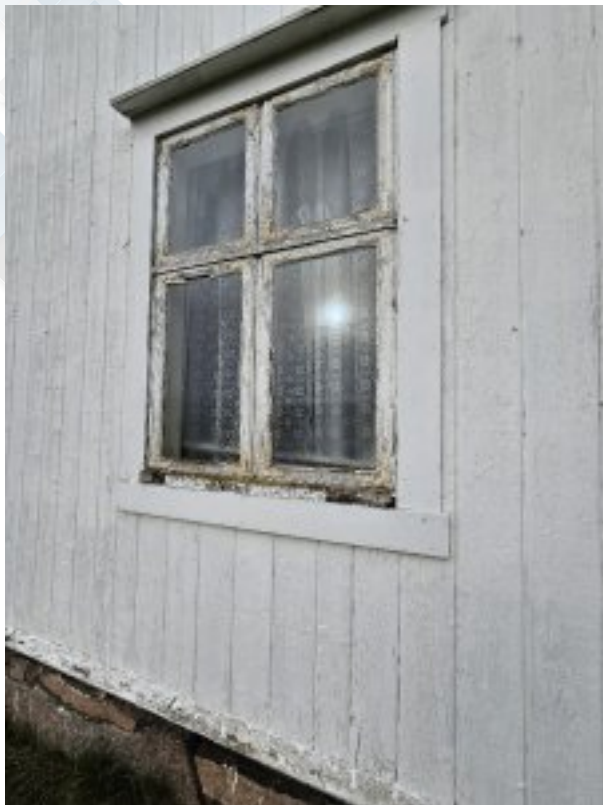
#### TG 3 3.1 Vinduer og ytterdører

Det ble registrert manglende kitt rundt vinduer som gjør de utette i stue og soverom på befaringsdagen, det ble også registrert råteskade på noen vinduer i 1.etasje og 2.etasje. Slike skader kan føre til redusert isolasjonsevne og økt varmetap, samt ytterligere forringelse av vindusrammene over tid. Det anbefales å utbedre eller bytte ut de skadde vinduene for å forhindre ytterligere skade og sikre tilfredsstillende inneklima. TG3

Det ble foretatt en enkel funksjonstest av enkelte innedører og av ytterdør, eldre innerdører har bruksslitasje, subber i karm og har passert mer sin forventet levetid. Ytterdør har limmerker og skader på overflaten. Det er stedvis små merker på gerikter og foringer. TG2. Slike forhold kan føre til redusert funksjonalitet og estetisk forringelse, samt økt risiko for ytterligere skade ved daglig bruk. Det anbefales å vurdere utbedring eller utskifting av de mest berørte dørene og listverket for å sikre god brukervennlighet.

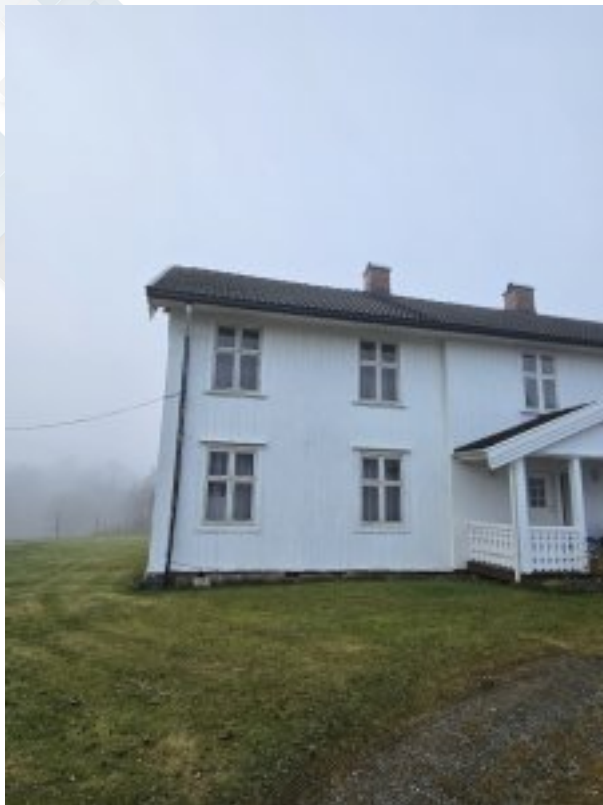
##### TG 2 4.1 Takkonstruksjon, takteking og skorstein over tak

Det er noe takstein som er litt ujevne i takmøne og det er noe mosevekster på taksteinene. TG2. Slike forhold kan føre til redusert levetid på taket, da ujevnheter og mose kan øke risikoen for vanninntrengning og frostsprengning ved norske værforhold. Det anbefales å gjennomføre vedlikehold med jevnlig fjerning av mose og kontroll av takstein for å opprettholde god funksjon og forhindre fremtidige skader.

Takrenner og nedløp på deler av boligen (eldre del) bærer preg av værslitasje, misfarging og mindre deformasjoner enkelte steder. Dette kan føre til redusert funksjon, som i verste fall kan medføre lekkasjer eller at vann ikke ledes bort fra bygningen på en hensiktsmessig måte. Det anbefales å kontrollere og eventuelt utbedre eller bytte ut deler av takrennesystemet for å sikre god avrenning og beskytte bygningskonstruksjonen mot fuktskader. TG2 Nedløp i inngangsparti mangler utkast.

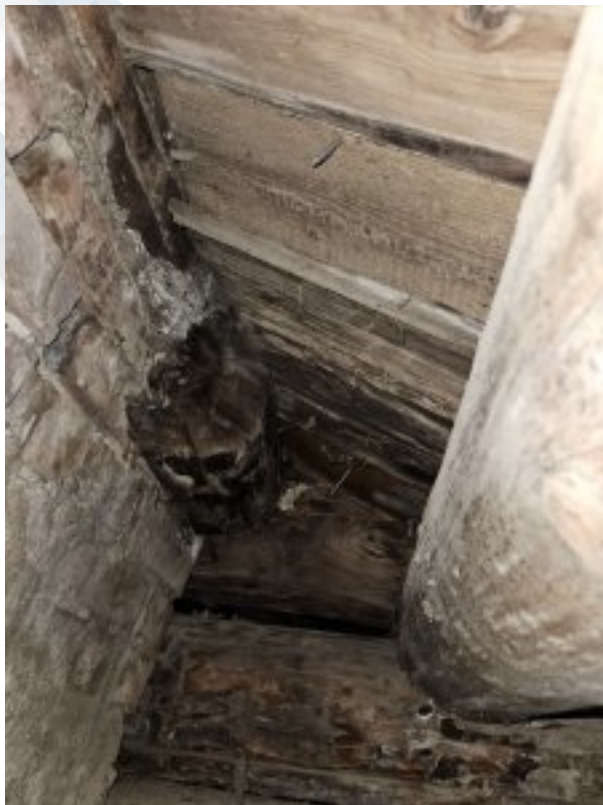
**TG 2** 4.2 Undertak, lekter og yttertekking (taktekkingen)

Det er fuktskjolder på enkelte steder i undertaket og rundt skorstein, og det er også tegn på skade i undertaket ved skorsteinen. Slike forhold kan indikere på eldre lekkasjer eller utilstrekkelig tetting rundt gjennomføringer, noe som kan føre til ytterligere fuktskader og forringelse av takkonstruksjonen dersom det ikke utbedres. Det anbefales å gjennomføre nærmere undersøkelser og nødvendige reparasjoner for å hindre at fuktproblemer utvikler seg og for å sikre takets levetid. TG2 Det gjøres oppmerksom på at undertaket er fra byggeår, det må derfor påregnes et avvik i forhold til dagens standard. Takkonstruksjonen vil fungere til tross for alder og konstruksjonsmåte, allikevel utgjør konstruksjonen en risiko på bakgrunn av alder og konstruksjonsmåte.

Det er riss og sprekker innvendig brannmur i storstue og hull etter gammel rørrinnføring. Disse sprekkenes kan skyldes naturlige bevegelser i konstruksjonen over tid, eller tidligere endringer og påkjenninger på brannmuren. Hull etter tidligere rørrinnføring bør også vurderes tettet for å sikre at brannmuren opprettholder sin funksjon som brannskille og for å forhindre trekk, fukt eller skadedyr å komme inn i konstruksjonen. Det fremlegges ingen dokumentasjon for montering av stålrør eller rehabiliteringene av skorstein over yttertaket til takstmann. TGIU

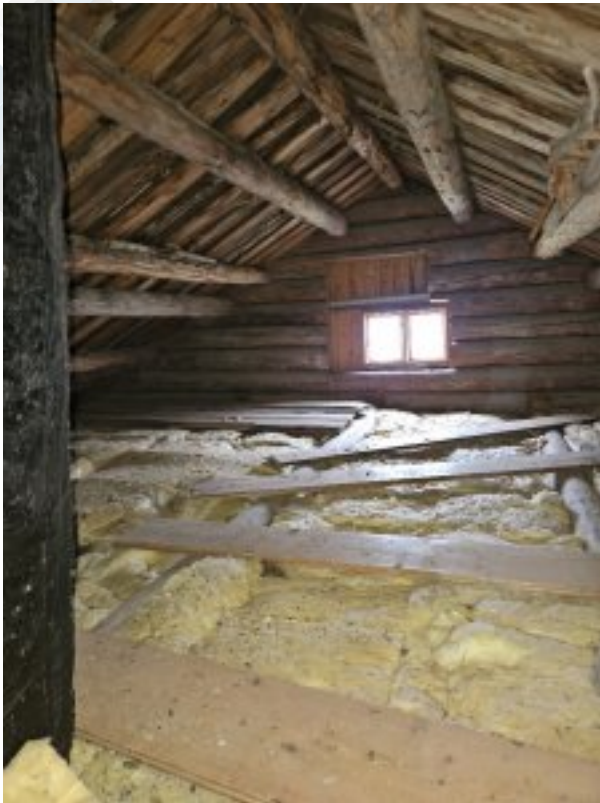
### TG 2 5.1 Loft (konstruksjonsoppbygging)

Det mangler tilstrekkelig lufting i gavlvegg, men det er andre krav til lufting ved oppføring av laftetømmer. Dette skyldes at laftet konstruksjon ofte gir naturlige åpninger mellom stokkene, som kan bidra til ventilasjon, men det er likevel viktig å vurdere om eksisterende lufting er tilstrekkelig for å hindre fukt og soppdannelse i konstruksjonen. Ved oppgradering eller vedlikehold bør det kontrolleres at dagens løsninger oppfyller gjeldende krav og standarder for laftede bygg, slik at bygget får et sunt innneklima og god holdbarhet.

Det er fuktskjolder på enkelte steder i undertaket og rundt skorstein, og det er også tegn på skade i undertaket ved skorsteinen. Slike forhold kan indikere på eldre lekkasjer eller utilstrekkelig tetting rundt gjennomføringer, noe som kan føre til ytterligere fuktskader og forringelse av takkonstruksjonen dersom det ikke utbedres. Det anbefales å gjennomføre nærmere undersøkelser og nødvendige reparasjoner for å hindre at fuktproblemer utvikler seg og for å sikre takets levetid.

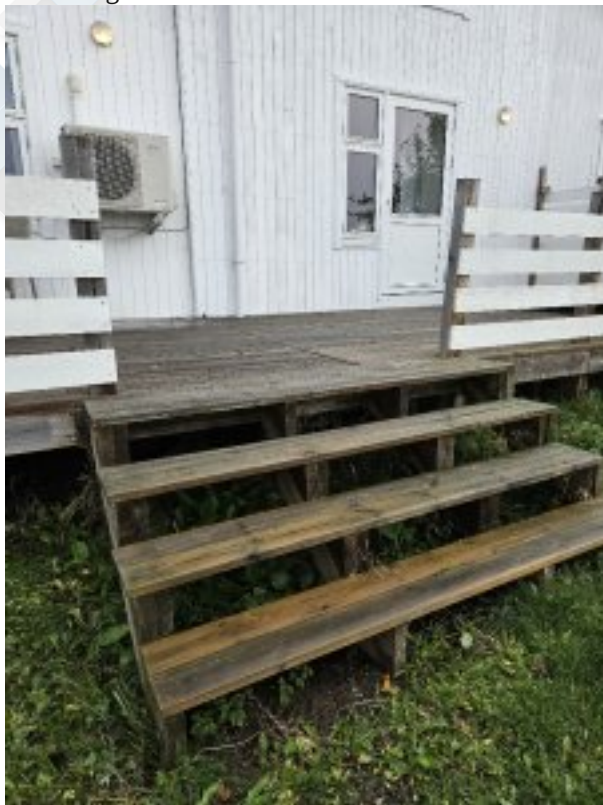
### TG 2 6.1 Balkonger, verandaer og lignende

Rekkverkhøyden er ikke tilstrekkelig, da kravet på oppføringstidspunktet var minimum 1 meter. Dette innebærer at dagens rekkverk ikke tilfredsstiller gjeldende forskriftskrav, og det anbefales å øke høyden for å ivareta sikkerheten. Terrassebordene har grønske, tørrsprekker og har et behov for vask, behandling og vedlikehold i nær fremtid. TG2

Terrassebordene har grønske, tørrsprekker og har et behov for vask, behandling og vedlikehold i nær fremtid. TG2

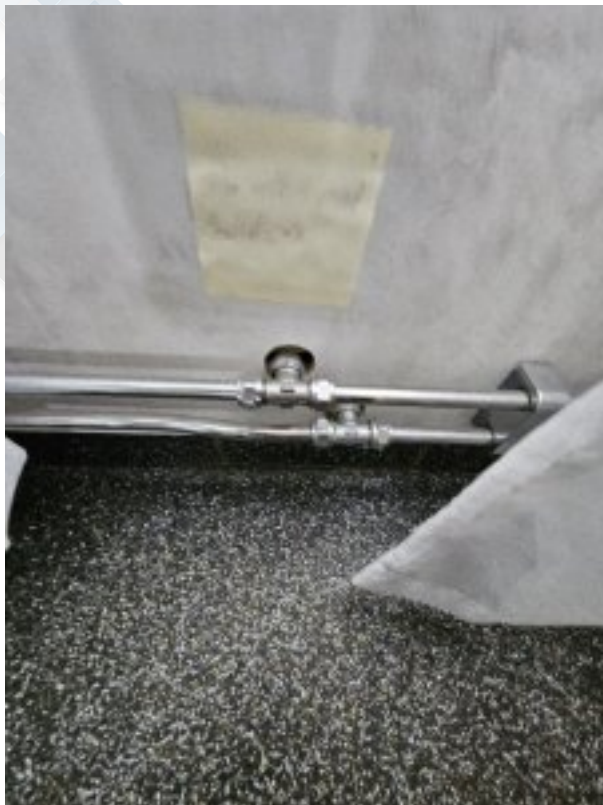
### 7.1 Bad i 2.etasje

Vegger og tak/himlinger fremstår i grei stand, men det mangler mansjett mellom rør og våtromsplate under vinduet på badet, dette medfører til at våtromsplate ikke er tilstrekkelig tett og fukt kan skade platene og bakvegg. Tiltak må vurderes, som å montere mansjett o.l i nær fremtid. TG2

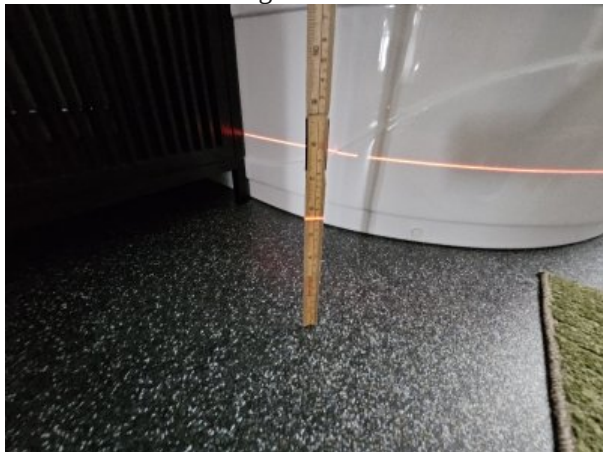
**TG 2** 7.1.2 Overflate gulv

Det ble utført en enkelt test av overflatene, der det registreres ikke tilfredsstillende fall på gulv mot sluk. Det ble målt 3 mm høydeforskjell fra toppen av gulv ved dusjkabinett til toppen av gulv ved dørterskelen, og det vil si at gulvet er mer eller mindre i vater. Kravet var 25 mm til sluk og 10 mm per meter på resterende gulvflate. Dette innebærer at gulvet ikke oppfyller gjeldende forskriftskrav for fall mot sluk, noe som øker risikoen for vannansamling og potensielle fuktskader. Ellers fremstår belegget i normalt grei stand.

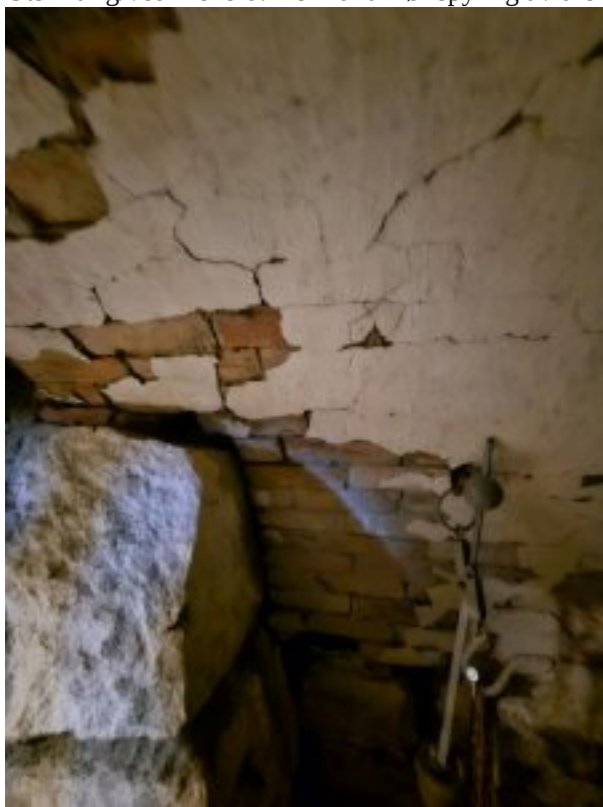
### 9.1 Kjellerbod 1 og 2

Det er større sprekker, avskalling av puss/overflate, synlig fukt- og saltutslag på nedre del av vegger. Dette er en indikasjon på dreneringsproblemet rundt boligen. Dette kan utgjøre større skader i konstruksjonen og inneklimate på sikt. Tiltak må vurderes som utbedringer av skader i kjelleretasjen og dreneringen. Se også punkt 1.1

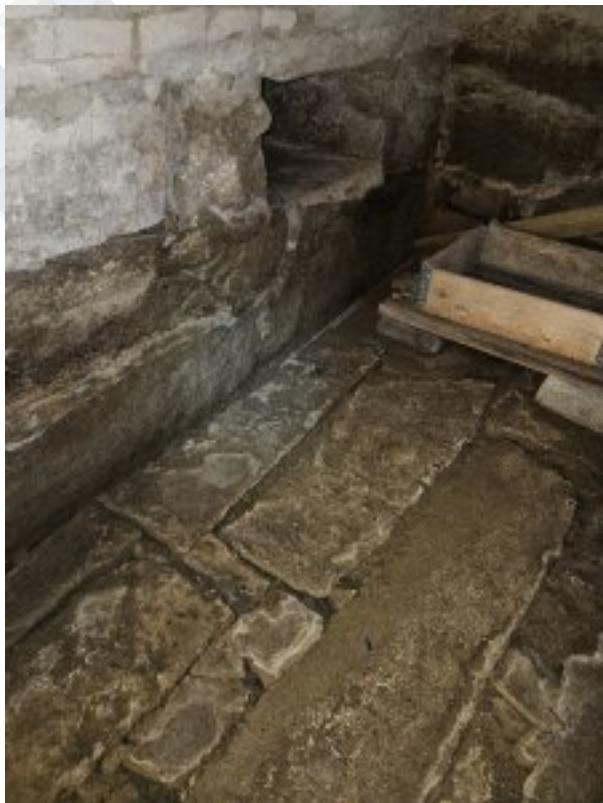
### TG 3 9.1.2 Gulvets overflate

Gulvene fremstår med setningssprekker, saltutslag og synlig fuktinntregning, dette indikerer manglede tettsjikte under gulvdekket og dreneringsvik. Dette kan utgjøre større skade på konstruksjonen og inneklimate på sikt. Tiltak må utføres ved utbedring eller ny drenering. Se også punkt 1.1

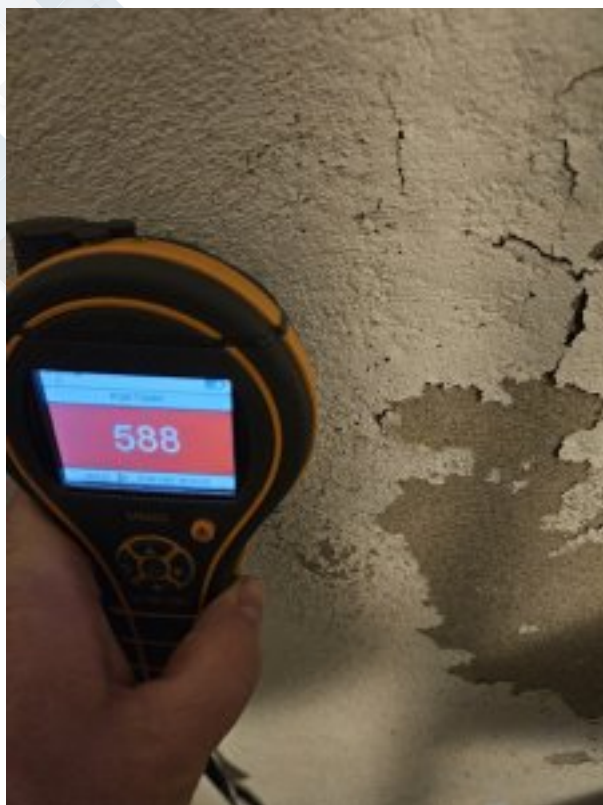
### **TG 3** 9.1.3 Fuktmåling og ventilasjon

Det ble utført fuktsøk på tilfeldig utvalgte steder på betonggulvet og yttervegger hvor det avdekkes høye fuktverdier, Dette er en indikasjon på at det ikke ligger tettesjikt til grunn og at er dreneringsvikt. TG3 Ytterligere undersøkelser må gjøre.

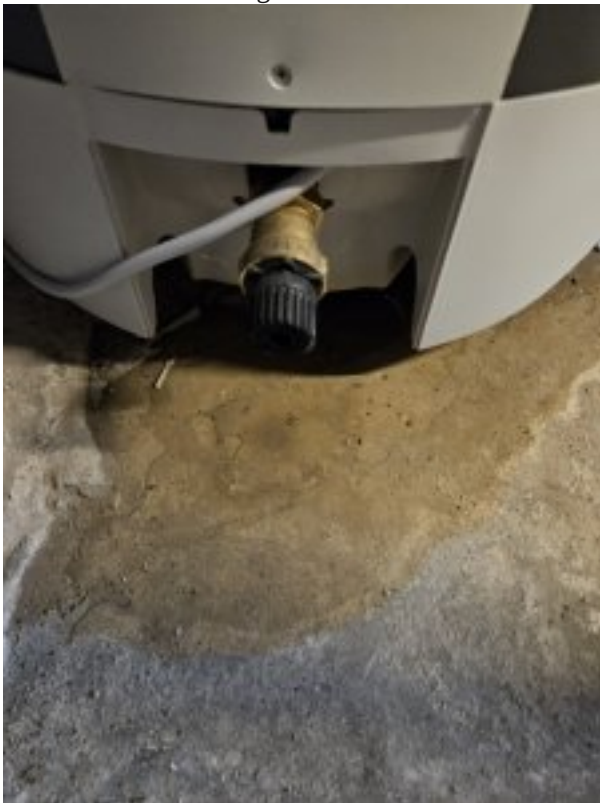
Varmtvannsbereder er kun visuelt inspisert, og det ble registrert avdrypp fra bereder. TG2 Det anbefales å gjennomføre jevnlig service på varmtvannsberedere for å sikre optimal drift og forlenge levetiden på anlegget. Regelmessig kontroll kan også bidra til å avdekke tidlige tegn på slitasje eller lekkasjer, noe som kan forhindre større skader og uforutsette utgifter.

Varmtvannsberedere er ikke koblet til en fast koblingsboks med egen servicebryter. TG2. Dette er viktig for både sikkerhet og praktisk vedlikehold, da en slik løsning gjør det enklere å utføre service og reparasjoner uten å måtte slå av strømmen til hele boligen. Det anbefales å få installert fast koblingsboks med servicebryter av fagperson for å oppfylle gjeldende forskriftskrav og sikre trygg drift. Se også punkt 11
