# Motlandsmarka 64 4365 NÆRBØ

## Tilstandsrapport Eierskifte

Boligtype: Horisontaldelt tomannsbolig

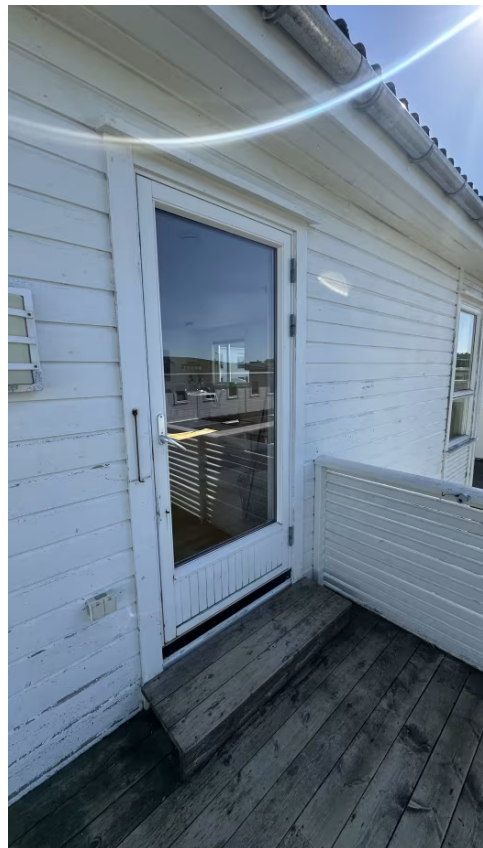
-Registrert svelling/slitt/skadet overflate/brystning tilknyttet ytterdør entre og balkong dør.

-Registrert svelling/slitt/skadet overflate/brystning tilknyttet ytterdør entre og balkong dør. Tg:3.

Påregnelig med utskiftning på kortere sikt. Ingen registrert følgeskade.

Utskifting av balkongdør/ytterdør entre pga skade/slitasje må påregnes. Normalt sett faller dette inn under sameiets ansvar.

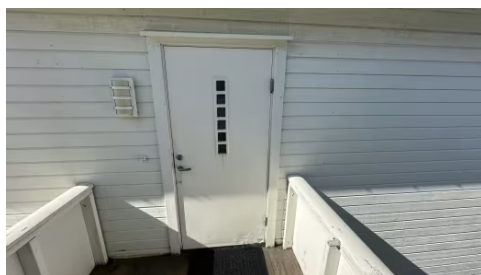
-Registrert svelling/slitt/skadet overflate/brystning tilknyttet ytterdør entre og balkong dør.

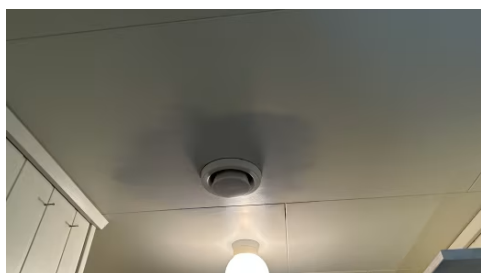
-Svelling i himling omliggende tilluftventil i bod.  
 Ingen utslag på fukt på befaringsdagen.  
 Anbefaler nærmere kontroll av isolering av ventilasjonskanal på loft.

Åpne opp luftespalter ved takfot.  
 Nærmere kontroll av isolering av ventilasjonskanal på loft. Begrenset tilkomst for kontroll på befaringsdagen.

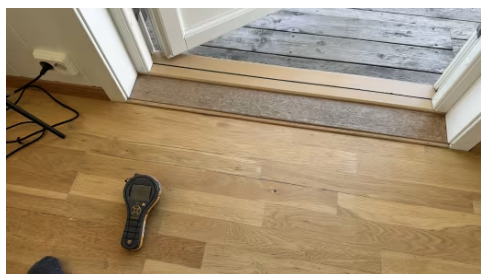
-Fuktskadet parkett omliggende kjøleskap, spisebord og balkongdør, ingen utslag på fukt.

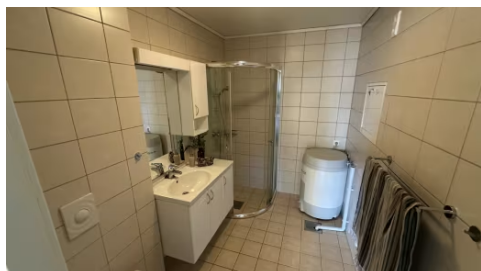
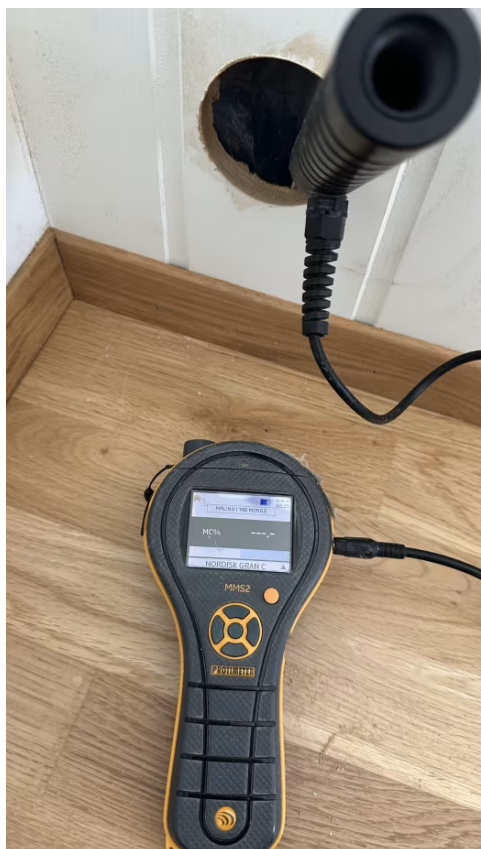
Hulltaking er foretatt fra tilstøtende rom mot våtsone uten å påvise fukt.

| Det er ikke tilstrekkelig tettesjikt rundt rørføringer i vegg til servant.<br>Ellers ingen spesielle avvik registrert på synlig opplegg.<br>Membran/mansjett synlig ført under klemring i sluk. | |

| Begynnende svelling i nedre del av sideplate innredning.<br>Krakelering, småavskalling i servant.<br>Det er ikke etablert noen drensåpning for synliggjøring av eventuelle lekkasjer fra innebygget sisterner til klosett, og det er ikke forevist noen dokumentasjon på annen godkjent løsning. | |

| Løsningen/utførelsen rundt rørgjennomføringer gir fare for fukt inn i konstruksjoner. Lokal utbedring må vurderes. | |
