# Tilstandsrapport

Enebolig

Hvitsteinvegen 61 , 3734 SKIEN

Befaringsdato: 19.03.2026

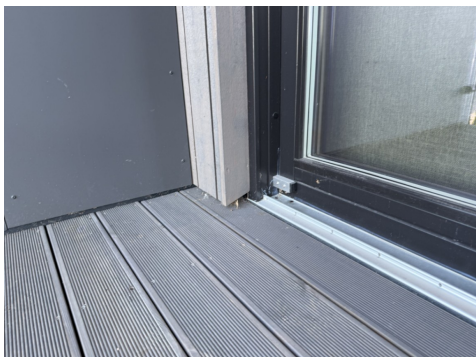
## TG 2 Balkonger, terrasser og rom under balkonger

Sørvendt terrasse på 54 m<sup>2</sup> med utgang fra stue i 1. Etasje. Konstruksjonen er utført med bjelkelag og terrassebord, samt støttemur av belegningsstein. Terrassen fremstår uten synlige skader eller avvik av betydning ved befaringen.

Sørvendt veranda på 25 m<sup>2</sup> med utgang fra stue i 2. Etasje. Konstruksjonen er utført med bjelkelag og terrassebord, samt rekkverk av tre. Tettesjiktet lot seg ikke inspisere. For øvrig fremstår konstruksjonen uten synlige skader.

Risiko: Manglende inspeksjonsmulighet kan medføre at eventuelle skader eller svakheter i tettesjiktet ikke avdekkes.

Konsekvens: Forholdet kan medføre behov for nærmere undersøkelser og eventuelle tiltak dersom det foreligger skjulte svakheter eller skader i konstruksjonen.
