# Tilstandsrapport

Enebolig

Hvitsteinvegen 61 , 3734 SKIEN

Befaringsdato: 19.03.2026

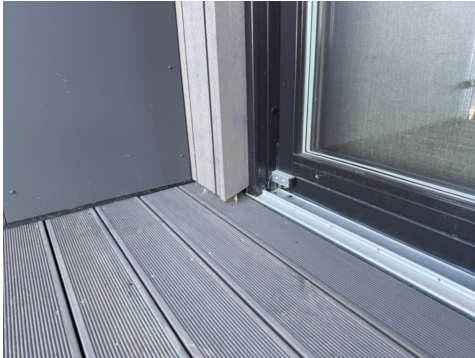
## ! TG 2 Balkonger, terrasser og rom under balkonger

Sørvendt terrasse på 54 m<sup>2</sup> med utgang fra stue i 1. Etasje. Konstruksjonen er utført med bjelkelag og terrassebord, samt støttemur av belegningsstein. Terrassen fremstår uten synlige skader eller avvik av betydning ved befaringen.

Sørvendt veranda på 25 m<sup>2</sup> med utgang fra stue i 2. Etasje. Konstruksjonen er utført med bjelkelag og terrassebord, samt rekkverk av tre. Tettesjiktet lot seg ikke inspisere. For øvrig fremstår konstruksjonen uten synlige skader.

Risiko: Manglende inspeksjonsmulighet kan medføre at eventuelle skader eller svakheter i tettesjiktet ikke avdekkes.

Konsekvens: Forholdet kan medføre behov for nærmere undersøkelser og eventuelle tiltak dersom det foreligger skjulte svakheter eller skader i konstruksjonen.
