# Tilstandsrapport

1/2 part av tomannsbolig

Bekkelifaret 1 B, 2387 BRUMUNDDAL

Rapportdato: 20.11.2025

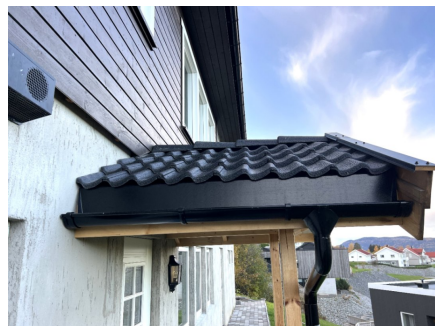
Tak ved inngang. Ikke beslag tak/vegg.

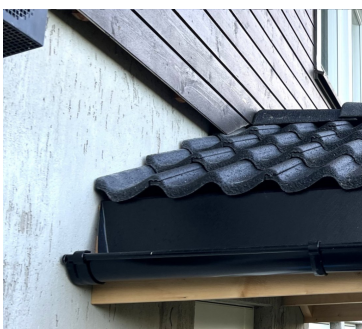
Ikke beslag tak/vegg.

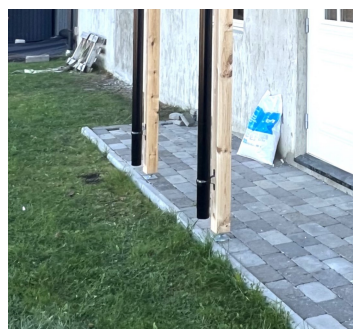
Ikke utkast på nedløp.

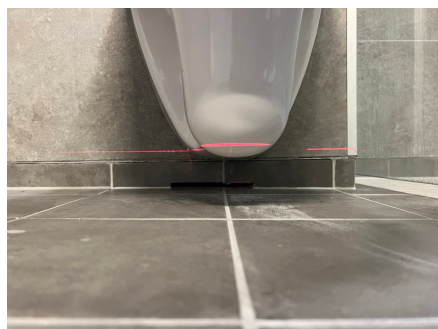
Spalte mot gulv under toalett.

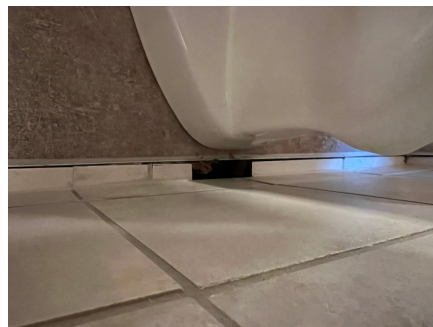
Veggmontert toalett

Synlig spalte mot gulv.

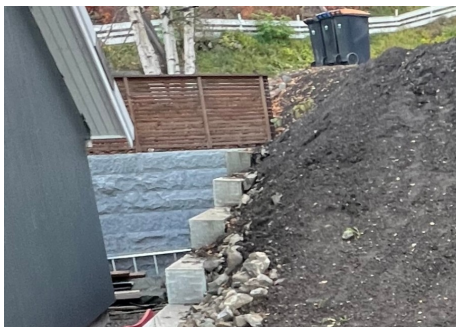
Støttemur mot naboen på nordsiden.
