Tilstandsrapport

3-roms andelsleilighet.

Langneset 16 , 8624 MO I RANA

Befaringsdato: 11.03.2026

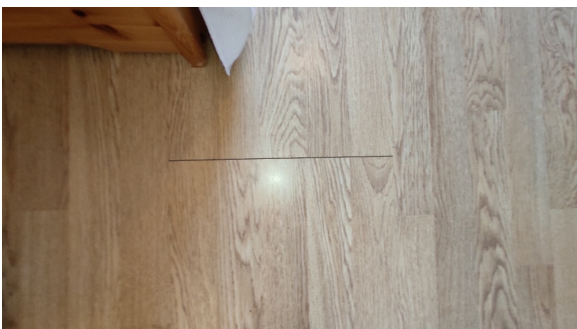
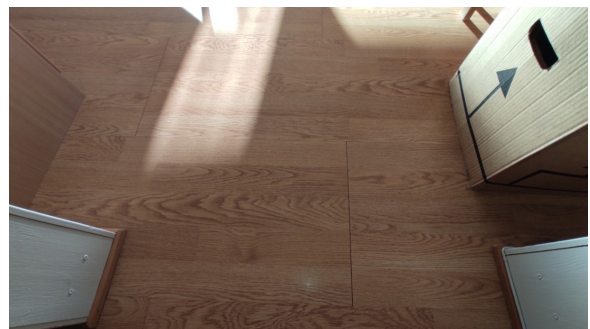
TG 2 Overflater

Det er registrert glipper i laminatgulvets skjøter flere steder.

Det bør vurderes utbedring av glipper i laminatgulvets skjøter for å hindre ytterligere slitasje, som kan redusere gulvets levetid og funksjon.

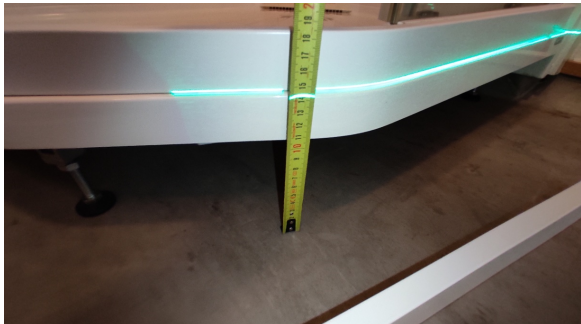
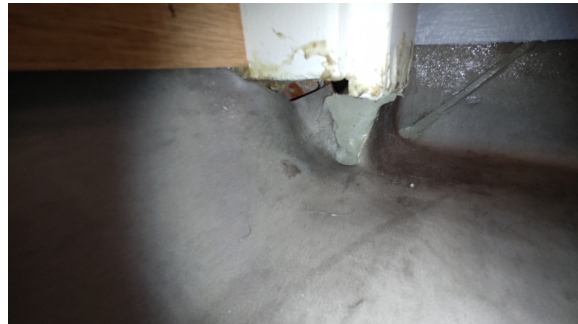
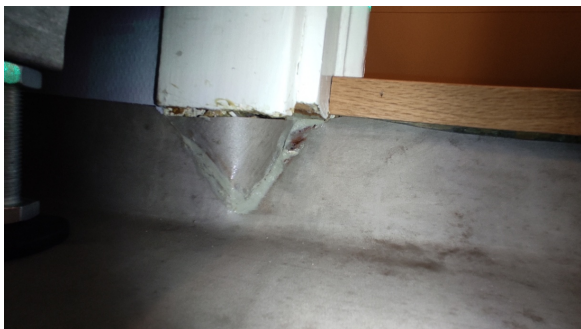
TG 2 Overflater Gulv

Det er registrert ufagmessig sammenføring av gulvbelegget ved gjennomføring/overgang.

Kontroll av fallforhold.

Det anbefales å utbedre sammenføyningen slik at denne blir fagmessig utført.

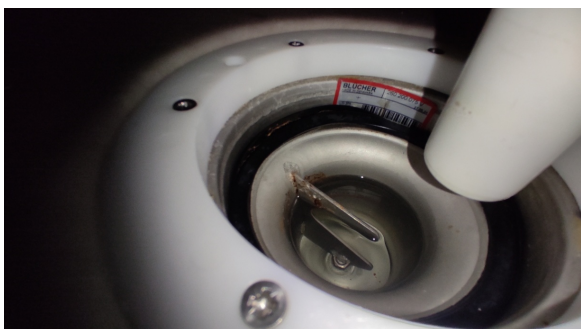
! TG 1 Sluk, membran og tettesjikt

Det er nyere stålsluk og synlig vinylbelegg som tettesjikt.

Kontroll av sluk.

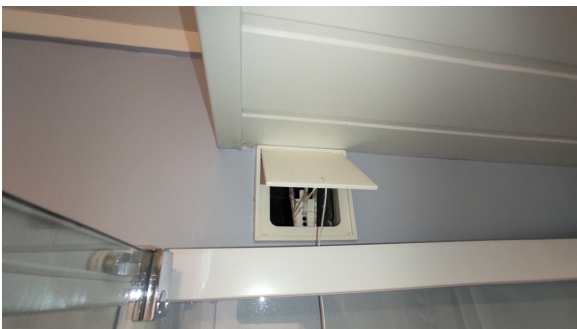
Ventilasjon

- Rommet har kun naturlig ventilasjon.
- Våtrommet mangler tilluftsventilering, f.eks. spalte/ventil ved dør.

- Det bør etableres tilfredsstillende tilluft til våtrom f.eks. luftespalte ved dør e.l.
- Elektrisk avtrekksvifte bør monteres for å lukke avviket.

Det bør etableres tilfredsstillende tilluft til våtrommet, for eksempel ved å montere en luftespalte eller ventil ved døren. Manglende tilluftsventilering kan føre til dårlig luftkvalitet.

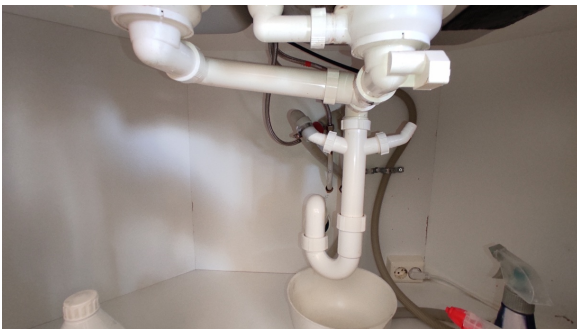
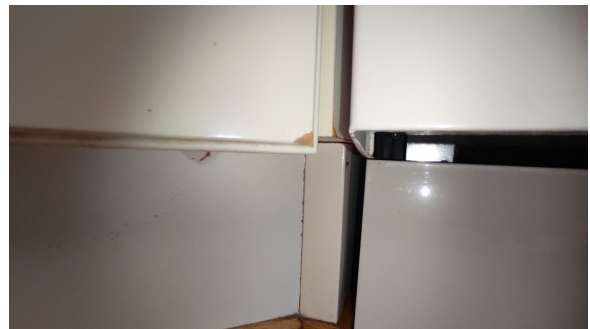
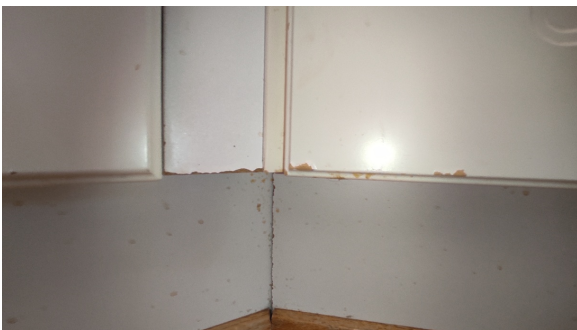
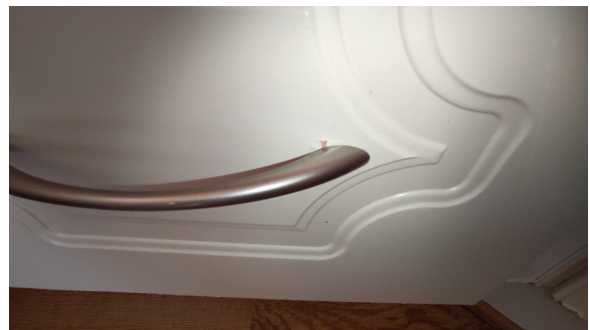
Overflater og innredning

Det er registrert stedvis svelling og begynnende oppflassing på kjøkkenfronter.

Det er registrert bruksslitasje i skuffer.

Kontroll av røropplegg.

Det bør utføres vedlikehold eller utbedring av kjøkkenfronter med svelling og oppflassing for å hindre videre skadeutvikling og redusert levetid på innredningen.

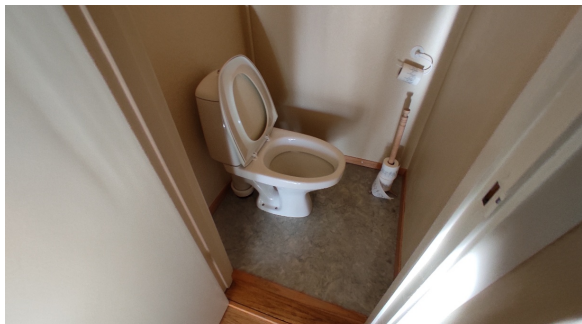
TG 2 Overflater og konstruksjon

- Toalettrom har kun naturlig avtrekk fra rommet, NS 3600 krever mekanisk avtrekk for å kunne gi TG 0/1.

- Mekanisk avtrekk bør etableres på toalettrom.

Det bør etableres mekanisk avtrekk på toalettrommet for å oppfylle kravene i NS 3600 og redusere risiko for dårlig luftkvalitet.

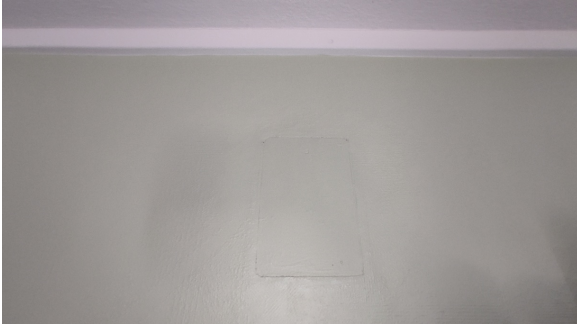
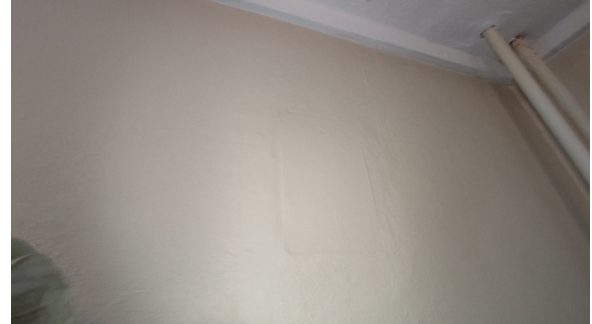
! TG 2 Ventilasjon

- Det er påvist mangelfull ventilasjon på ett eller flere rom i boligen.

Enkelte ventiler er malt igjen.

- Det bør etableres veggventiler/vindusventiler i alle oppholdsrom som ikke har det. Ventilasjonsløsningen bør utbedres for å sikre tilstrekkelig luftutskiftning i alle rom. Mangelfull ventilasjon kan føre til dårlig inneklima.
