# Tilstandsrapport

REKKEHUS OVER 2 PLAN MED TERRASSE OG  
TO BALKONGER

Nils Kirkeruds vei 37 , 1339 VØYENENGA

Befaringsdato: 28.01.2026

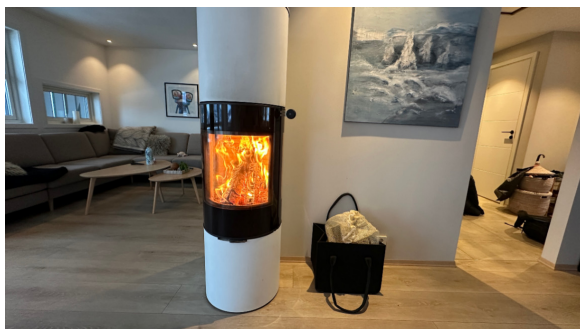
Det er ikke opplyst om feil, mangler eller avvik ved anlegget.

Tilstandsgrad er satt ut fra en visuell vurdering/inspeksjon.

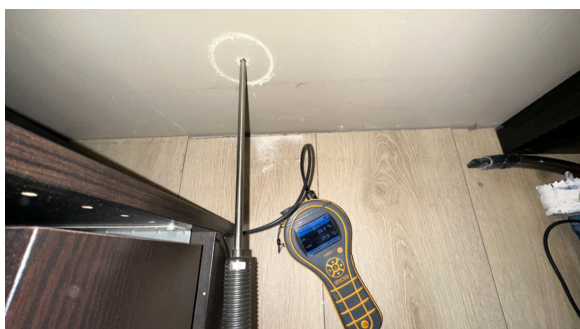
## TG1 Rom Under Terreng

Hulltaking ble utført i boden, vegg vendt mot terreng – et område som vurdert til typisk mest utsatt for fukt.

Søket med RF-måler (relativ fuktighet - stav) viste en måling på 24,5 % ved 18°C, noe som ikke indikerer unormale fuktverdier på befaringstidspunktet.

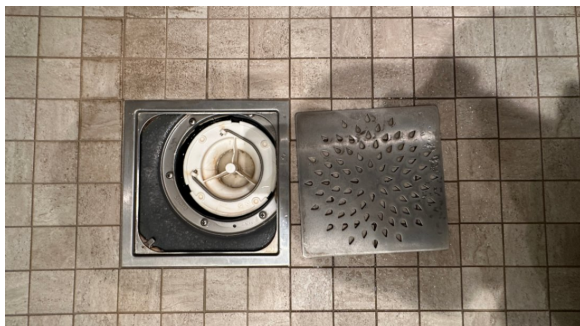
### UNDERETASJE > BAD & VASKEROM

Undersøkelsen er begrenset til nivå 1 (visuell og ikke-inngripende), og skjulte forhold, herunder utførelse og tetthet utenfor synlige flater, kan ikke verifiseres.

Merk at sluk må renses jevnlig for å unngå lukt og tett sluk, samt for å forlenge slukets levetid.

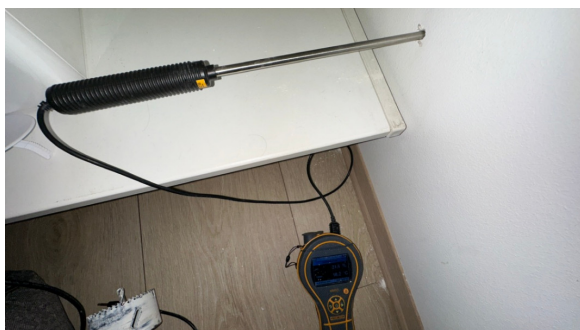
Det ble utført hulltaking i tilstøtende rom (gang), uten å påvise unormale avvik/symptomer.

Søket med RF-måler (relativ fuktighet - stav) viste en måling på 21,6% ved 18 °C, noe som ikke indikerer unormale fuktverdier på befaringstidspunktet.

Det ble i tillegg, rutinemessig søkt etter fukt i dusjonens vegger med fuktindikator (Protimeter SM) på befaringen, og det var ingen indikasjoner på fukt. Fuktsøk gir kun en indikasjon og må ikke oppfattes som en garanti for baderommet. Gulv måles ikke.

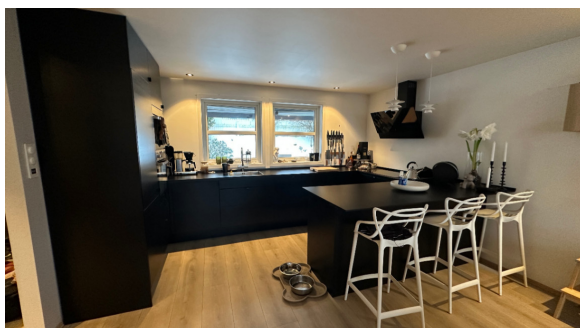
Komfyrvakt og aquastop/lekkasjevarsler med sensor og magnetventil er installert.

Det ble rutinemessig søkt etter fukt på typisk fuktutsatte steder med fuktindikator (Protimeter SM) på befaringen og det var ingen indikasjoner på fukt.

Tilstandsgrad satt ut fra helhetlig vurdering av rommet og innredning.

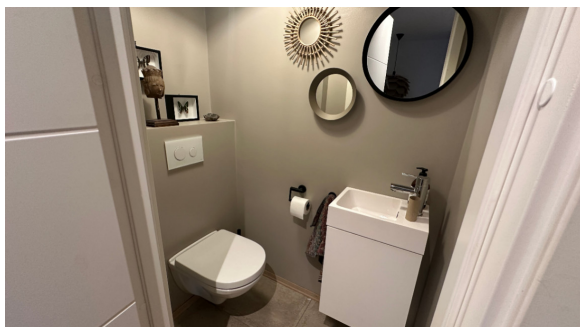
- Det er liten tilluft spalte ved dørterskel, mindre enn anbefalt som er ca. 1cm - 1,5 cm.
- Det anbefales å montere lekkasjesensor i rom med vanninstallasjoner, som et forebyggende tiltak ved eventuell vannlekkasje.

Tilstandsgraden er basert på rommets utforming og innredning slik det fremstod på befaringsdagen.

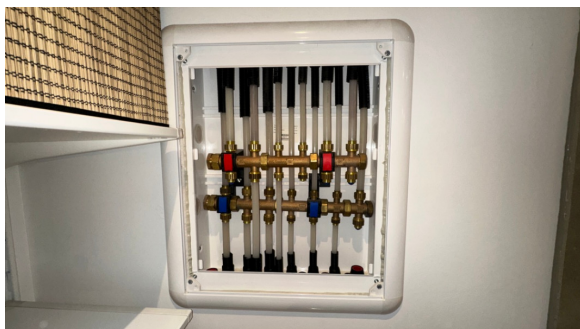
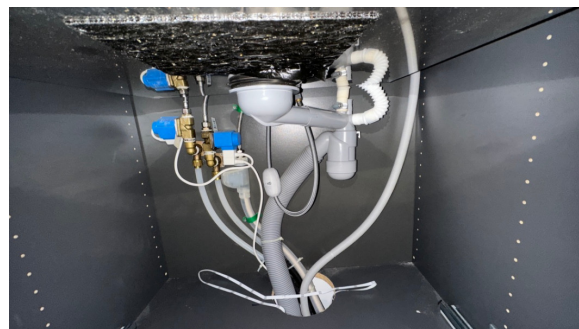
Det er ikke gitt opplysninger om eventuelle avvik.

Tilstandsgrad er satt ut fra vurdering av de bygningsdelene som var tilgjengelige og mulige å bedømme ut fra en visuell befaring, og alder.

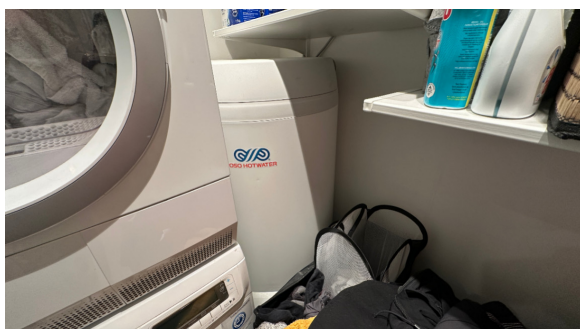
- Det bør etableres tilfredsstillende el-tilkobling etter gjeldende forskrift.  
Fast tilkoblingsboks isteden for stikkontakt.

Konsekvens - Stikkontakt = mulig brannfare om det blir varmegang i kontakten.

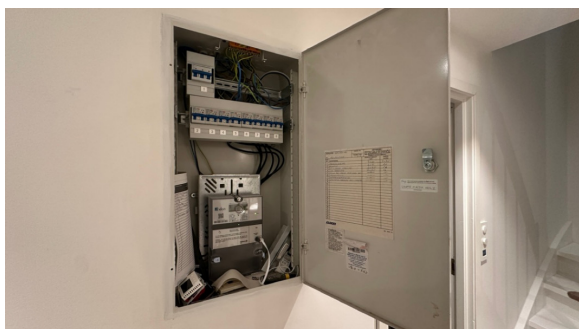
En samsvarserklæring bekrefter at installasjonen er utført i henhold til gjeldende forskrifter av kvalifisert fagpersonell.

Derfor bør anlegget vurderes av autorisert elektriker ved behov, og det anbefales at det gjennomføres en utvidet elkontroll.
