# Tilstandsrapport

Andelsleilighet

Theodor Kollers vei 15 C, 1637 GAMLE  
FREDRIKSTAD

Befaringsdato: 05.02.2025

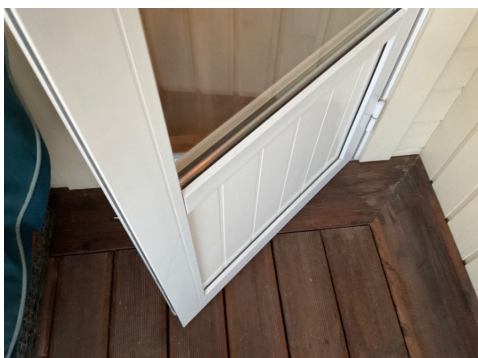
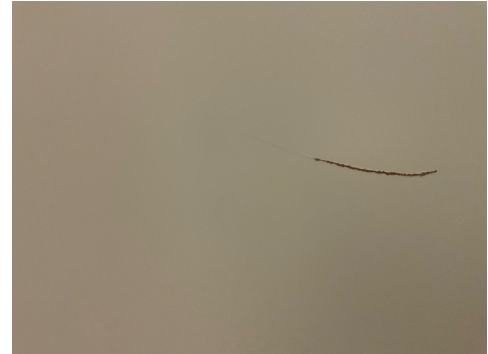
### TG 2 Dører

Sår/riper på dørblad til ytterdør.

Lokal utbedring. Det noteres at dette er vedlikehold som borettslaget normalt sett har ansvaret for.

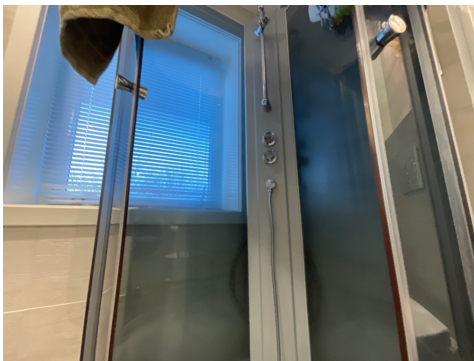
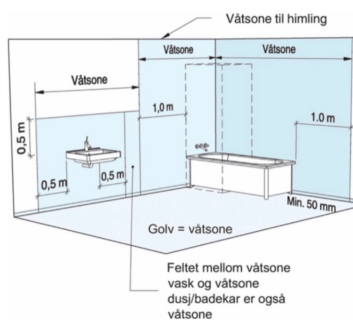
#### TG 2 Overflater vegger og himling

- Det er vindu/dør med ikke fuktbestandige materialer i våtsonen (ved vask, dusj, badekar, osv.), løsningen eller byggematerialet er uegnet

Ikke nødvendig med tiltak da dusjvegg beskytter vinduet mot vannbelastning. Tilstanden må dog overvåkes.

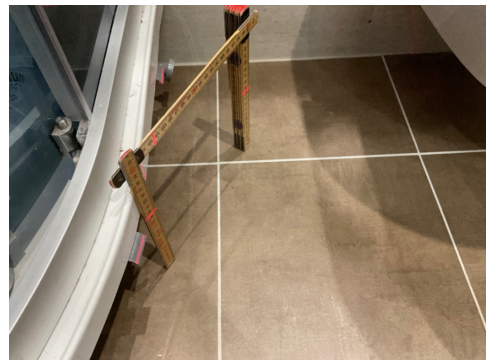
#### TG 2 Overflater Gulv

Flislagt gulv med elektriske varmekabler. Fallforhold til sluk er målt til ca. 12 mm fra topp membran til topp av slukrist.

- Det er påvist at høydeforskjell fra topp slukrist til gulv/synlig topp membran ved dørterskel er mindre enn 25 mm.

- Våtrommet fungerer med dette avviket.

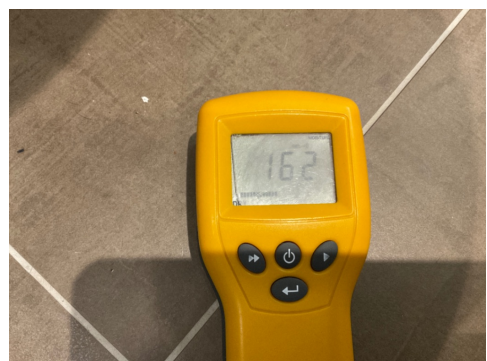
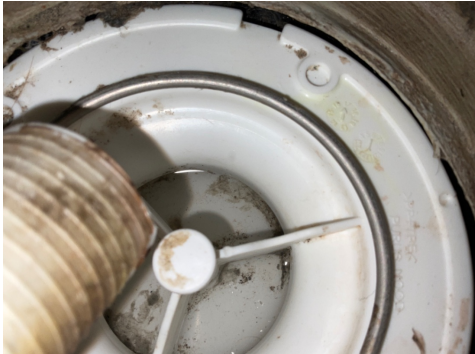
#### TG 2 Sluk, membran og tettesjikt

Det mangler dokumentasjon fra tidligere eier på utførelse av vanntett sjikt/membran.

Tiltak er ikke nødvendig, dog får konstruksjonen tilstandsgrad 2 da det mangler dokumentasjon på utførelse.

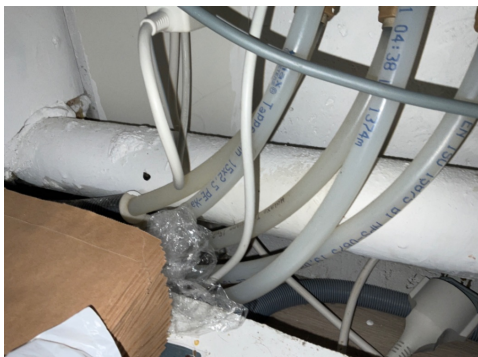
### TG 2 Avløpsrør

- Mer enn halvparten av forventet brukstid er passert på innvendige avløpsledninger.

Gjelder del av støpejern.

- Det er ikke behov for utbedringstiltak siden anlegget fungerer i dag, men ut ifra alder kan skader plutselig oppstå på eldre anlegg.

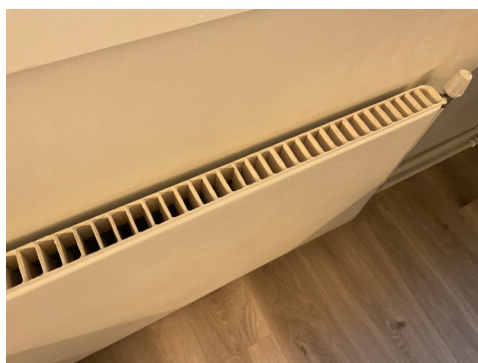
## TG 2 Vannbåren varme

Høy alder på radiatorer.

Det er ikke behov for utbedringstiltak siden anlegget fungerer i dag, men ut ifra alder kan skader plutselig oppstå.
