# Tilstandsrapport

Fritidsbolig

Yddestølen 14, 2940 HEGGENES

# gnr. 34, bnr. 48

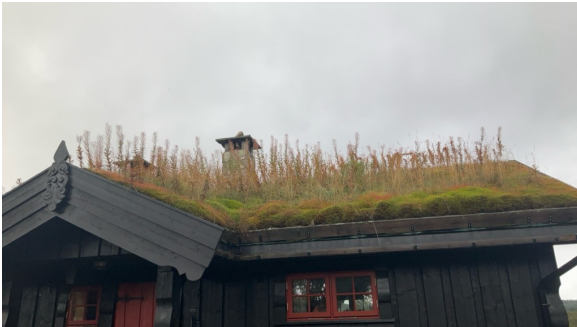
- Det er avvik:
- Takrenne har motfall til nedløp.
- Takrenne har lekkasje enkelte steder.

- Tiltak:
- Vann vil samle seg i takrennen i stedet for å renne bort. Dette kan føre til at takrennen blir overfylt og vannet renner over kanten, noe som kan skade fasaden og grunnmuren over tid. Når vann fryser til is vil takrennen kunne skades.
- Uteffeter i utvendige beslag/renner må utbedres.

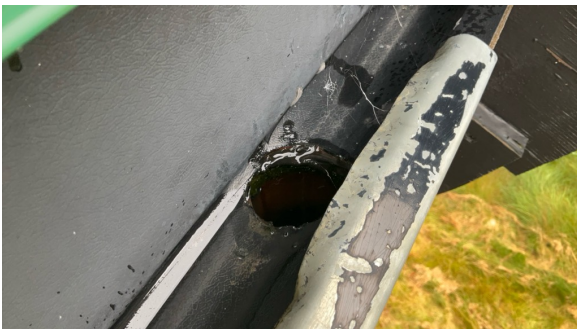
Takrenner i tre er beslått med blikkeslag. Vannet trenger i mellom blikk og treverk ved nedløp. Det bør gjøres tiltak for unngå lekkasje rundt nedløp.

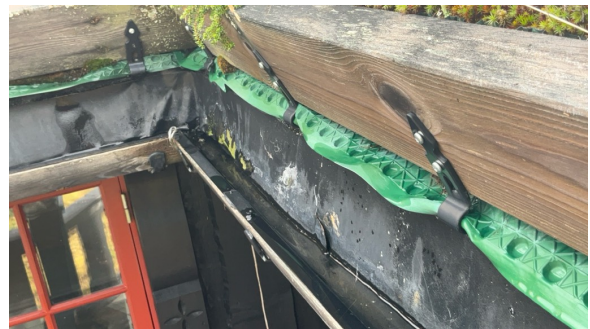
Det er observert motfall og lekkasje på takrenner.

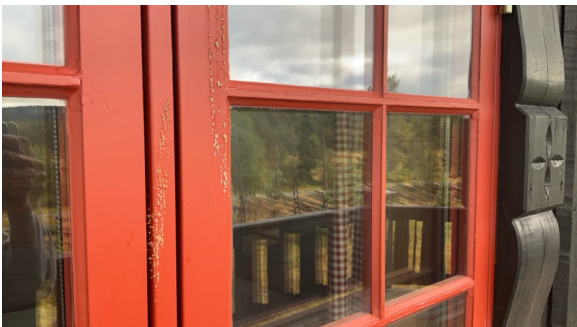
Det er observert noe kvae på enkelte vinduskarmer utvendig.

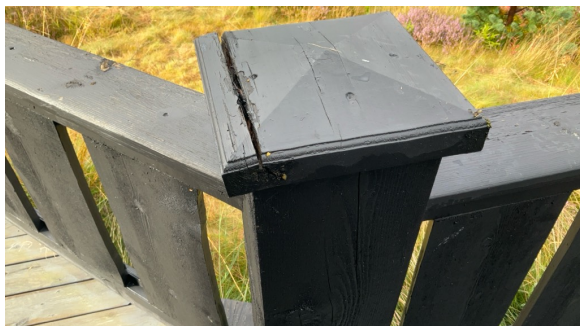
Det er observert råteskader i stolpehatter på rekkverk.

Vedlikeholdsarbeider må påregnes. For å få tilstandsgrad 0 eller 1 må rekkverkhøyde økes til 100 cm som er dagens krav.

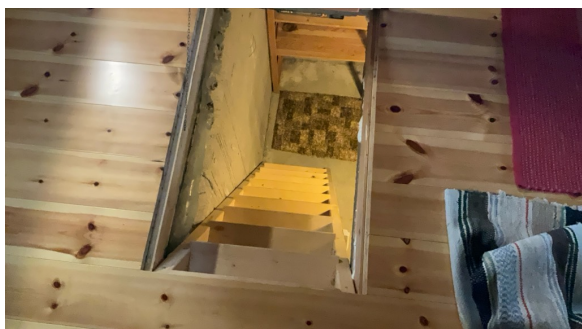
Trapp til kjeller.

Uten rekkverk er det lettere å miste balansen og falle, noe som kan føre til skader- spesielt for barn, eldre og personer med nedsatt bevegelighet. Manglende rekkverk betyr som regel at trappen ikke er i samsvar med byggeforskrift. Selv om nye krav ikke har tilbakevirkende kraft, anbefales det at trapper sikres iht. dagens krav.

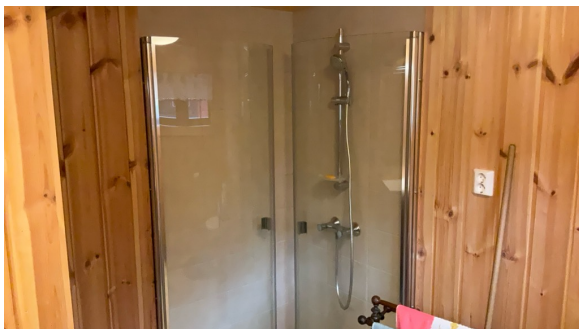
- Det er avvik:
- Ikke fuktsikker overflate i våtsonen.

Ikke fuktsikker overflate i våtsonen. Figur viser våtsoner på våtrom. Hentet fra SINTEF Byggeforsk.

- Tiltak:
  - Materialet i våtsonen er beskyttet mot direkte vannsøl.
- Ikke egnet overflate i våtsone (trevirke) kan føre til fuktskader i konstruksjonen, og forkorte brukstiden til veggene.

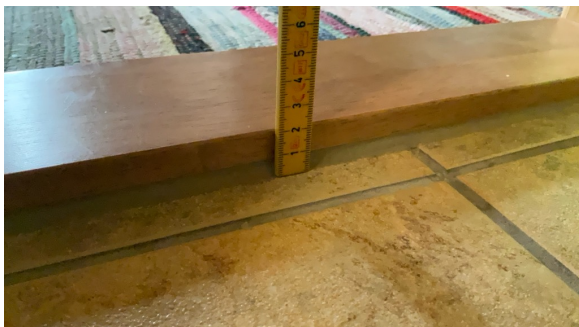
- Det er avvik:
- Gulvet har ikke tilstrekkelig fall mot sluk.

et er tilstrekkelig høyde på oppbrett ved terskel.  
Det er ikke kontrollert om det er oppkant på membran ved terskel, da membran ikke er synlig bak feielist.

- Vær oppmerksom ved bruk. Det vil sjelden være økonomisk rasjonelt å utbedre fall til sluk som et enkeltstående tiltak. Det kan forekomme vannansamlinger på gulv. Om kjøper har andre brukskrav, kreves det utbedring eller utskifting. Ved en eventuell renovering, påse at våtrommet bygges med riktig fall til sluk. Bruker av våtrommet oppfordres til å vurdere konsekvens av sin bruk.

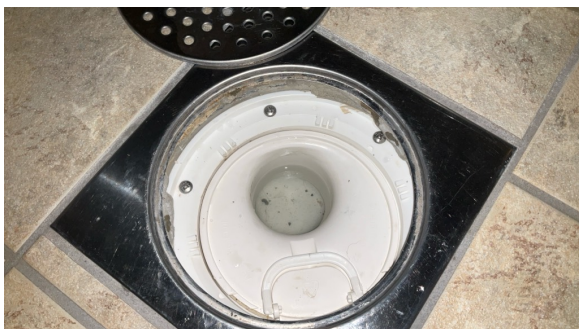
- Det er avvik:
- Det er ikke fremvist dokumentasjon på utførelse og materialer for våtrommets tettesjikt. Våtrommets tettesjikt er innebygd og er derfor ikke mulig å vurdere uten dokumentasjon.
- Ut fra alder på våtrommet er mer enn halvparten av forventet brukstid oppnådd på membran/tettesjikt. Membraner har en aldriingsprosess og forventet brukstid. Dette kan variere ut fra hvilken type membran som er benyttet og hvilke egenskaper denne har i kombinasjon med selve utførelsen. Bruksintensitet vil også være avgjørende. Risiko for lekkasjer øker med alder.

Plastsluk. Synlig membran/ slukmansjett i sluket. Ukjent type membran/tettesjikt.

- Tiltak:
- Det er ikke påvist synlig skade på våtrommet som kan kobles til membran/tettesjikt og lekkasjesikring, men det kan ikke verifiseres om våtrommet har fungerende tettesjikt. Ikke fungerende tettesjikt på våtrom kan føre til skjult skade på tilstøtende/innebygde bygningsdeler som kan være vanskelig å avdekke på et tidlig tidspunkt. Dersom det skal kunne verifiseres utførelse av tettesjikt på våtrommet må dokumentasjon i form av bilder/sjekkklister/kontrollerklæring for utførelse og samsvar for benyttede materialer framlegges. Dersom dette ikke kan fremskaffes anbefales det å følge med på tilstand til våtrommet og tilstøtende bygningsdeler/rom.
- Det er ikke behov for strakstiltak i forhold til membran/tettesjikt, men ut fra alder kan det ikke utelukkes at skader og funksjonssvikt kan oppstå uten forutgående varsel.

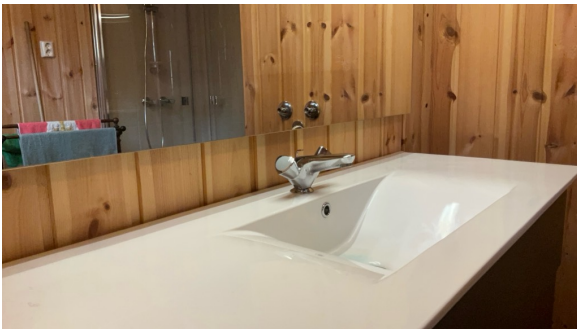
- Det er avvik:
- Overgang servant/vegg har ikke tettesjikt.
- Ikke fuktbestandig materiale i våtsone servant.

- Tiltak:
- Det anbefales å etablere tettesjikt i overgang servant/vegg for å unngå vannskader på innredningen.
- Fuktbestandig materiale anbefales montert bak servant for å unngå skader på overflater.

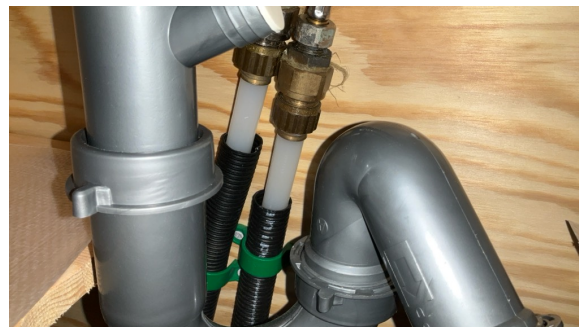
- Det er avvik:
- I kjøkkenskap er det ikke tett tilslutning mellom varerør og vannrør på rør i rør opplegget.

I kjøkkenskap er det ikke tett tilslutning mellom varerør og vannrør på rør i rør opplegget.

- Tiltak:
- Det bør monteres tettehylse mellom vannrør og ytterrør for rør-i-rør system. Dersom det oppstår vannlekkasje på vannrøret føres ikke lekkasjevann til fordelerskap, noe som kan føre til vannskade.

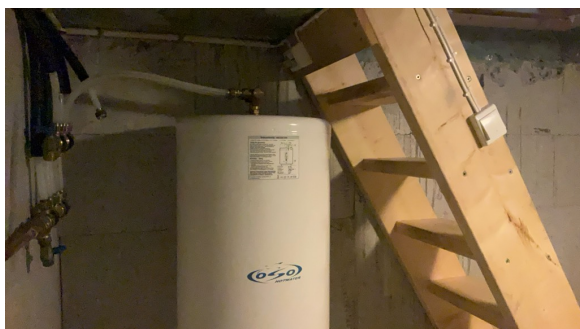
Det anbefales strømtilkobling med fast tilkobling. ( ikke støpsel og vanlig stikkontakt)

Det bør etableres tilfredsstillende el-tilkobling etter dagens gjeldende krav. Tilkobling via støpsel og stikkontakt kan lede til varmgang/brannfare.

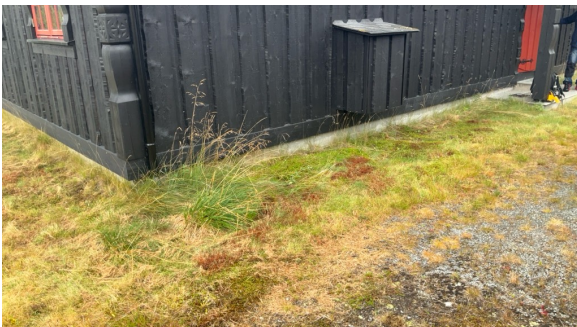
Stedvis fall på terreng mot bygning, dette er avvik fra dagens krav. Anbefalt fall på terreng er 1:50, 3 m fra fundamentene. (Det vil si jevnt fall på minimum 60 mm, 3 m fra fundamentene). Regnvann og smeltevann må ikke renne inn mot bygningen, vann fra taknedløp må ledes bort. Fuktsikring er normalt ikke dimensjonert for å ta unna takvann.

Stedvis fall på terreng mot bygning.

Viktig å lede vann bort fra fundamentene. Terrengforholdet fører til at overflatevann kan ledes til boligen. Dette kan føre til fuktskader. Det anbefales å etablere fall vekk fra boligen eller en ledegrøft for overvann. For å få tilstandsgrad 0 eller 1 så må fallforhold på terreng endres.
