Tilstandsrapport

Enebolig

Åsveien 12, 1852 MYSEN

Befaringsdato: 14.02.2025

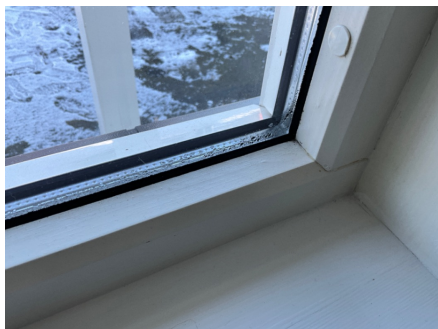
- Det er påvist tegn på innvendig kondensering av enkelte vindusglass.
- Det er observert tegn på innvendig kondensering på enkelte vindusglass. Dette indikerer at det kan være redusert isolasjonsevne i glassene eller utilstrekkelig ventilasjon i rommet som fører til oppsamling av fuktighet på innsiden av vinduene.

- Andre tiltak:
 - Forbedre ventilasjonen eller vurder utskifting av gamle vinduer for å redusere kondens. Uten tiltak kan fukt føre til skader på karmene, mugg og svekket inneklima.

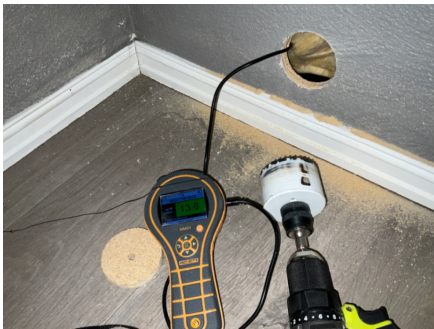
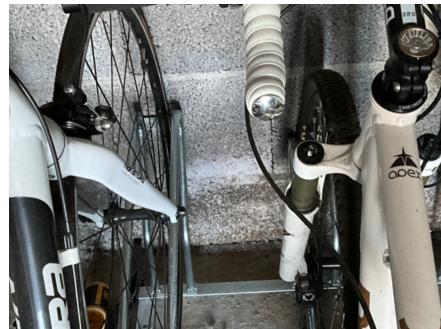
- Det er påvist indikasjoner på noe fuktgjennomtrenging inn i kjellermur.
- Påvist kalk-/saltutslag på vegger i garasjen, dette dannes når fuktighet kommer igjennom mur og krystalliseres på innsiden av kjellermurvegg.

- Det påviste fuktnivå gir grunn til å overvåke konstruksjonen jevnlig for å se utvikling over tid, og eventuelt foreta tiltak for å unngå fuktskader.

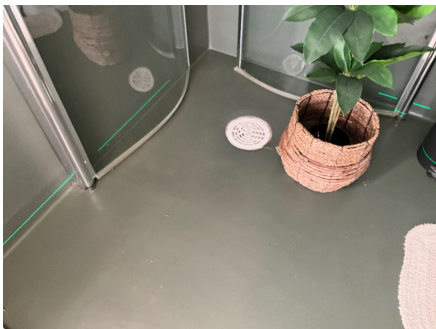
1. ETASJE > BAD

- Over halvparten av forventet brukstid på tettesjikt og sluk er passert, og det er usikkert om tettesjiktet er tilstrekkelig for dagens bruk, som innebærer utstrakt dusjing og vannsøl. For å redusere risikoen for lekkasjer anbefales det å benytte et tett dusjkabinett med avløp til sluket. Det er imidlertid ingen garantier for tettesjiktets tilstand, og tidspunktet for nødvendig utskifting er usikkert.

- Overvåk tilstanden jevnlig. For å få tilstandsgrad 0 eller 1 må tettesjiktet skiftes ut, men tidspunktet for når dette er nødvendig er vanskelig å si noe om.
 - Sluket må sjekkes og rengjøres jevnlig.
- Tettesjikt og sluk har passert halvparten av forventet levetid, og tilstanden er usikker. Bruk av tett dusjkabinett anbefales for å redusere risikoen for lekkasjer. Utskifting av tettesjikt kan bli nødvendig dersom skader oppstår, men tidspunkt for dette er usikkert.

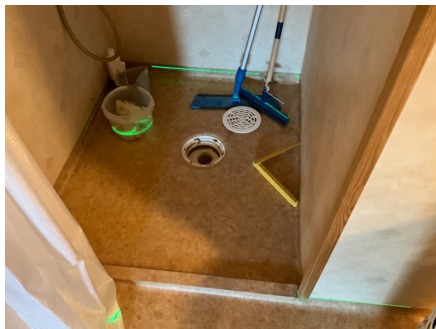
LEILIGHET > BAD/VASKEROM

- Over halvparten av forventet brukstid på tettesjikt og sluk er passert, og det er usikkert om tettesjiktet er tilstrekkelig for dagens bruk, som innebærer utstrakt dusjing og vannsøl. For å redusere risikoen for lekkasjer anbefales det å benytte et tett dusjkabinett med avløp til sluket. Det er imidlertid ingen garantier for tettesjiktets tilstand, og tidspunktet for nødvendig utskifting er usikkert.

- Sluk under bereder er ikke tilgjengelig for full inspeksjon. Jevnlig rensing av sluket er viktig. Feil i tetting rundt sluket er den største årsaken til lekkasjer fra bad. Det er derfor viktig at ikke vannet blir stående over vannlåsen i sluket.

Tettesjikt og sluk har passert halvparten av forventet levetid, og tilstanden er usikker. Bruk av tett dusjkabinett anbefales for å redusere risikoen for lekkasjer. Utskifting av tettesjikt kan bli nødvendig dersom skader oppstår, men tidspunkt for dette er usikkert. Tilgang til sluk under bereder bør etableres.

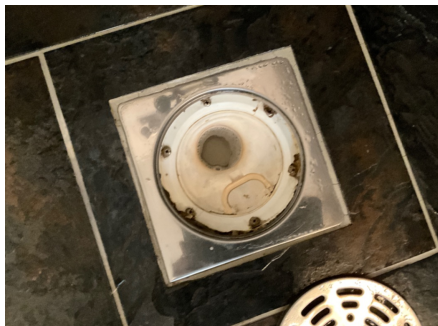
2. ETASJE > BAD

- Det er påvist riss/sprekker i utstyr på våtrommet.

- Ikke behov for umiddelbare tiltak, det må dog gjøres utbedring om avviket skal lukkes.

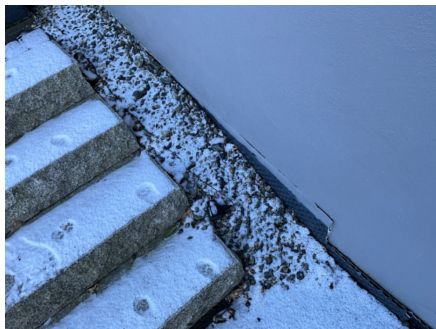
- Det er ikke montert toppliste på grunnmursplasten. Manglende avslutning i øvre kant kan føre til at vann fra nedbør og snøsmelting renner ned bak grunnmursplasten. Påvist kalkutslag på vegg i underetasjen som er tegn på fuktvandring i konstruksjon, usikkert på om manglende toppliste er årsak til dette.

- Tiltak:
 - Monter toppliste på grunnmursplasten for å hindre vanninntrenging bak plasten. Uten denne kan vann trenge inn og øke risikoen for fuktskader i underetasje/kjeller, og skader på grunnmuren. Ellers så er det anbefalt med ytterligere undersøkelser/inspeksjon av drenerør for å sjekke tilstanden. Kalkutslag kan være tegn på svakheter i dreneringen.
