# Trømborg - Stor flott bolig med egen leilighet. Attraktiv beliggenhet med fin utsikt.

Åsveien 12, Trømborg.

# Tilstandsrapport

Befaringsdato: 14.02.2025

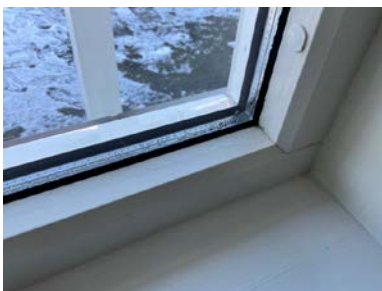
### Vurdering av avvik:

- Det er påvist tegn på innvendig kondensering av enkelte vindusglass.
- Det er observert tegn på innvendig kondensering på enkelte vindusglass. Dette indikerer at det kan være redusert isolasjonsevne i glassene eller utilstrekkelig ventilasjon i rommet som fører til oppsamling av fuktighet på innsiden av vinduene.

- Andre tiltak:
  - Forbedre ventilasjonen eller vurder utskifting av gamle vinduer for å redusere kondens. Uten tiltak kan fukt føre til skader på karmene, mugg og svekket innneklima.

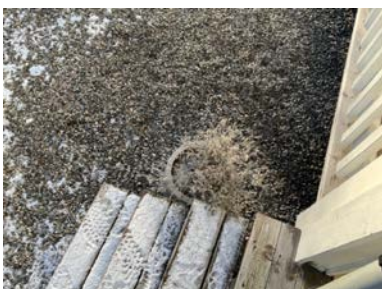
## 📍 TG 3 Utvendige trapper

Trapp i tre.

- Rekkverk må monteres for å lukke avviket.

- Rekkverk bør monteres på manglende deler av trappen for å oppfylle sikkerhetskrav og hindre fallulykker. Uten rekkverk er det økt risiko for personskader.

**Kostnadsestimat: Under 10 000**

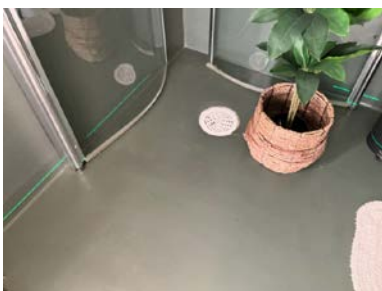
- Det er vindu/dør med ikke fuktbestandige materialer i våtsonen (ved vask, dusj, badekar, osv.), løsningen eller byggematerialet er uegnet
- Det er uegnede materialer i våtsoner

- Valgt løsning innebærer at det bør settes inn tett dusjkabinett. Dusjing direkte på vegger vil utgjøre en risiko, og det vil kunne oppstå fuktskader.

- Om rommet skal benyttes som bad, anbefaler takstmannen at det installeres tett dusjkabinett med avløp direkte i sluk. Det er dog ingen garantier. Ved eventuelle lekkasjer vil ikke vann ledes til sluk og det vil oppstå skader i tiliggende konstruksjoner.

**Kostnadsestimat: 50 000 - 100 000**

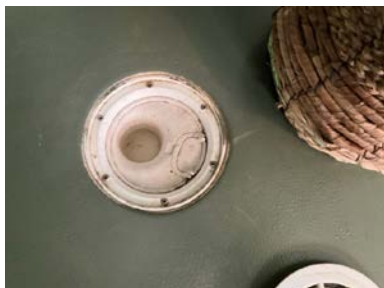
## 1. ETASJE > BAD

### 1 TG 2 Sluk, membran og tettesjikt

- Over halvparten av forventet brukstid på tettesjikt og sluk er passert, og det er usikkert om tettesjiktet er tilstrekkelig for dagens bruk, som innebærer utstrakt dusjing og vannsøl. For å redusere risikoen for lekkasjer anbefales det å benytte et tett dusjkabinett med avløp til sluket. Det er imidlertid ingen garantier for tettesjiktets tilstand, og tidspunktet for nødvendig utskifting er usikkert.

- Overvåk tilstanden jevnlig. For å få tilstandsgrad 0 eller 1 må tettesjiktet skiftes ut, men tidspunktet for når dette er nødvendig er vanskelig å si noe om.
- Sluket må sjekkes og rengjøres jevnlig.

- Tettesjikt og sluk har passert halvparten av forventet levetid, og tilstanden er usikker. Bruk av tett dusjkabinett anbefales for å redusere risikoen for lekkasjer. Utskifting av tettesjikt kan bli nødvendig dersom skader oppstår, men tidspunkt for dette er usikkert.

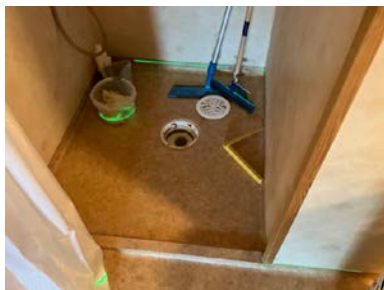
- Det er mulighet for at det kan forekomme vannlekkasje på våtrommet hvor vann ikke vil gå til sluk.
- Det er påvist avvik i fallforhold til sluk i forhold til krav i forskrift på byggetidspunktet.

- Våtrommet kan fungere med dette avviket, det må dog gjøres utbedringer om avviket skal lukkes. Det vil imidlertid sjelden være økonomisk rasjonelt som et enkeltstående tiltak. Ved en eventuell renovering, påse at badet bygges med riktig fall til sluk. Fuktskader som konsekvens.

**Kostnadsestimat: 10 000 - 50 000**

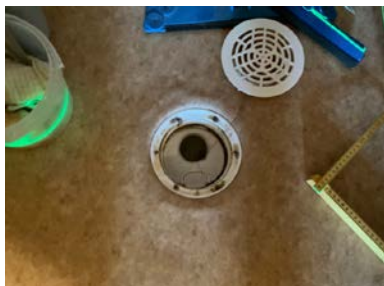
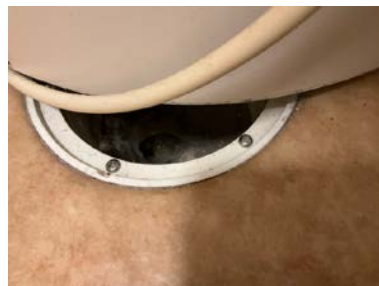
## LEILIGHET > BAD/VASKEROM

### **Sluk, membran og tettesjikt**

- Sluk under bereder er ikke tilgjengelig for full inspeksjon. Jevnlig rensing av sluket er viktig. Feil i tetting rundt sluket er den største årsaken til lekkasjer fra bad. Det er derfor viktig at ikke vannet blir stående over vannlåsen i sluket.

Tettesjikt og sluk har passert halvparten av forventet levetid, og tilstanden er usikker. Bruk av tett dusjkabinett anbefales for å redusere risikoen for lekkasjer. Utskifting av tettesjikt kan bli nødvendig dersom skader oppstår, men tidspunkt for dette er usikkert. Tilgang til sluk under bereder bør etableres.

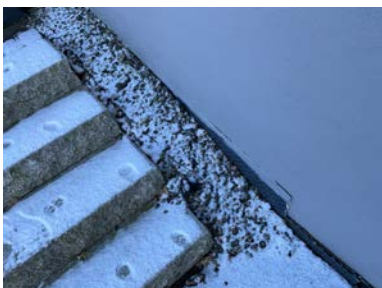
Påvist kalkutslag på vegg i underetasjen som er tegn på fuktvandring i konstruksjon, usikkert på om manglende toppliste er årsak til dette.

- Det er avvik:

- Monter topplister på grunnmursplasten for å hindre vanninntrenging bak plasten. Uten denne kan vann trenge inn og øke risikoen for fuktskader i underetasje/kjeller, og skader på grunnmuren. Ellers så er det anbefalt med ytterligere undersøkelser/inspeksjon av drenerør for å sjekke tilstanden. Kalkutslag kan være tegn på svakheter i dreneringen.
