# Tilstandsrapport

Lumber brygge 40, 4621  
KRISTIANSAND S

# gnr. 14, bnr. 2023, snr. 18

Befaringsdato: 17.10.2025

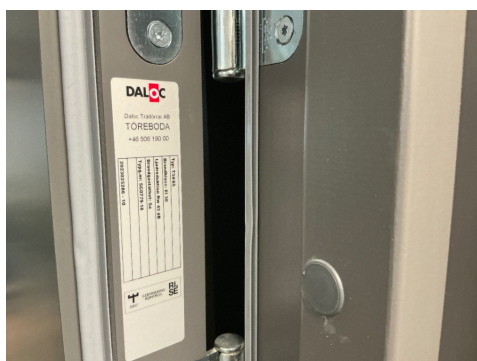
Inngangsdør av type brann og lyddør i henhold til krav. Skyvedør med trekarmen og isolerglass. Utvendig beslag på karmen. Åpne-lukkefunksjon fungerte ok. Vanlig vedlikehold som smøring og justering av hengsler må kunne forventes.

EI 30

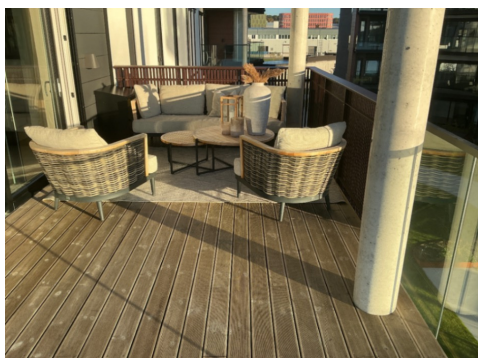
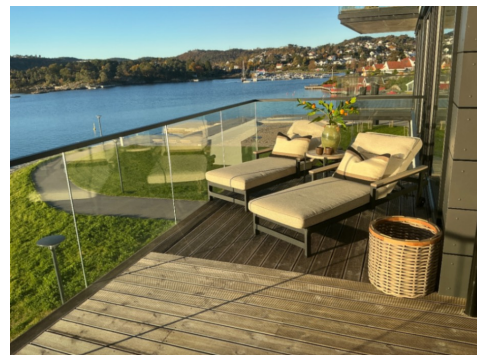
Balkong med støpt dekke. Terrassebord som toppdekke. Utforming på rekkverk i henhold til krav.

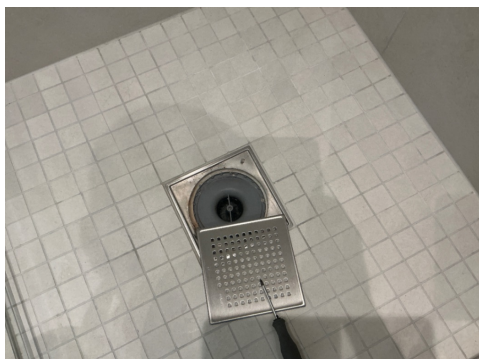
Synlig membran registrert i sluk. Det må bemerkes at selv om synlig membran er registrert er det likevel områder som kan være tildekt av smuss, fugemasse, flislim og lignende slik at selve utførelsen og tetthet ikke kan garanteres ved denne type kontroll (visuell kontroll) TG er satt ut fra alder og dokumentasjon som tilsier at arbeider er utført av firma/fagkyndig.

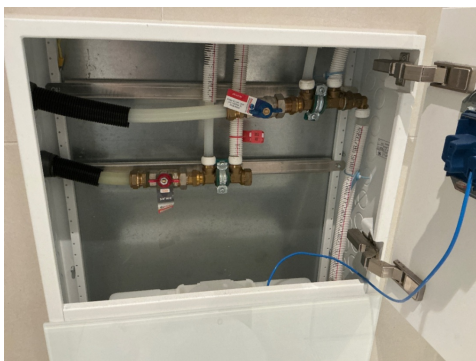
Vannrør av type rør i rør system. Fordelerskap plassert på baderommene. Ingen tegn til svikt.  
Stoppekran plassert inne i fordelerskap. Funksjon ok.

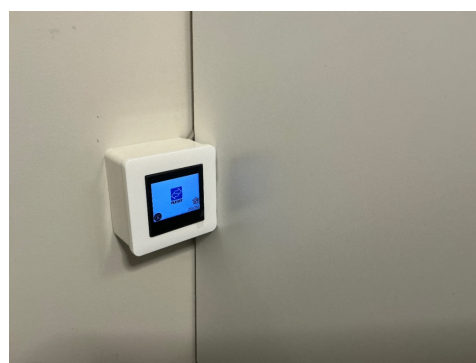
Det er montert ventilasjon i boligen. Ventilasjon er kun kontrollert ved å kjenne etter merkbar tilluft og avsug fra diverse ventiler og ingen ulyd registrert fra selve motoren. Jevnlig filterskifte (normalt årlig) må forventes.

Ingen varslar på display ved befraingen

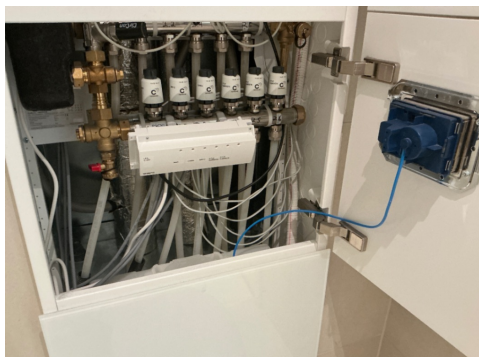
Fordelerskap

Vannbåren gulvvarme med samlestock inne i fordelerskap som er plassert på badetrom. Ingen synlig tegn til svikt ved befaringen. For nærmere kontroll og eventuell service på denne type installasjon/anlegg må det utføres av fagkyndig.  
TG er satt ut fra synlige forhold.
