Tilstandsrapport

Enebolig

Lyngfjellveien 12, 4580 LYNGDAL

Befaringsdato: 15.01.2025

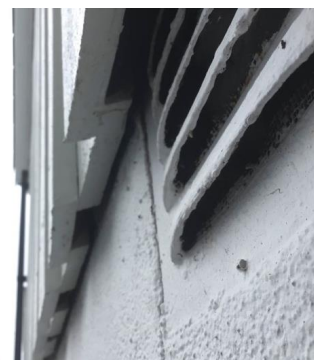
Begrenset lufting bak kledning

- Lokal utbedring bør foretas for å øke avstanden mellom terreng og bordkledning.
- Det bør foretas tiltak for å bedre lufting av kledningen.

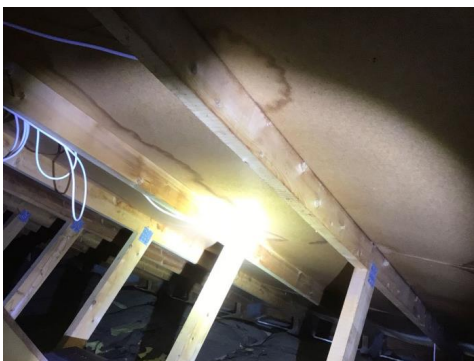
- Det er påvist fuktskjolder i undertak/takkonstruksjon.

Eldre fuktmerker i undertaket, tørre på befaringsstidspunkte
Det bør gjøres tiltak ved utettheter langs pipe

Eldre fuktmerker i undertak

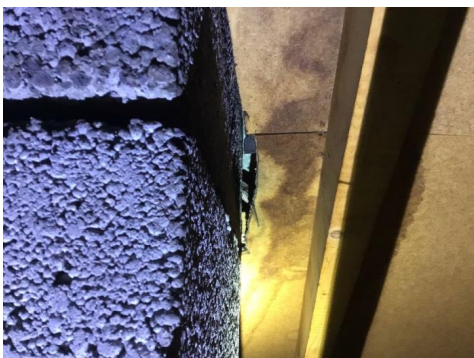
Utettheter langs pipe

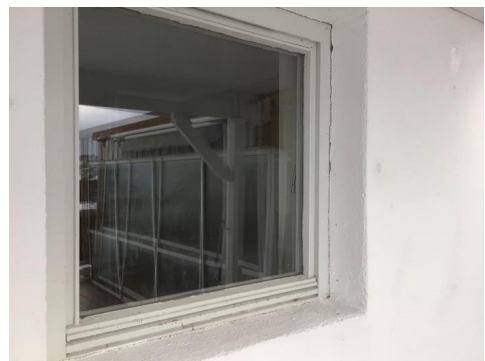
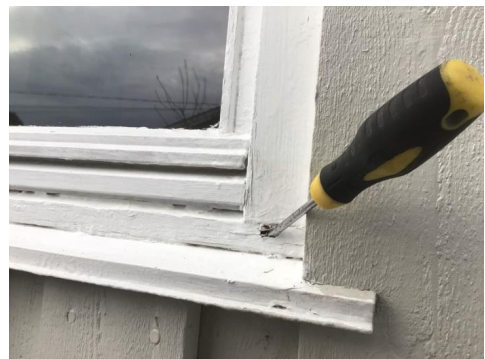
Vinduer har varierende tilstand. Generelt fremstår vinduene med alderstegn og værslitasje og har vedlikeholdsbehov. På kjellervinduer i mur er det ikke sålebeslag under vinduer. Dette kan påføre vinduene store fukt belastninger ved opptrekk av fukt via mur, som videre kan medføre fuktskader på vinduskarmer

Fukt i vinduskarm

Det må beregnes en del vedlikehold på eldre vinduer med enkelte utskiftninger på noe sikt på grunn av normal slitasje og elde.

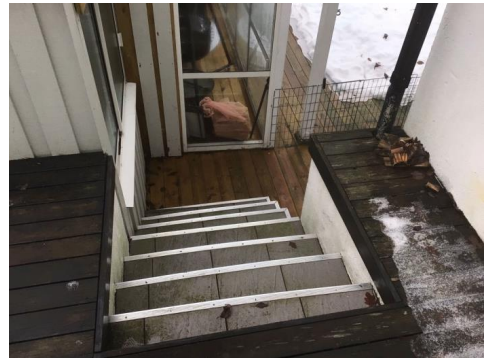
Mangler rekkverk

Rekkverk/sikring må monteres for å lukke avviket

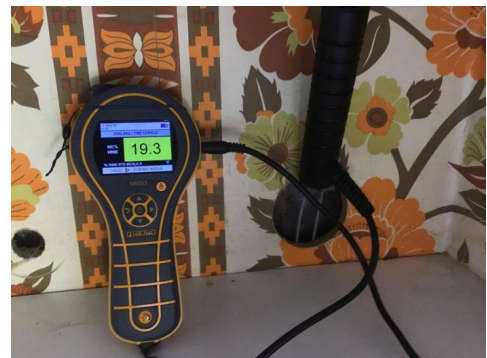
Det er opp servert noe fuktvandring i nedre del av grunnmur i utvendig bod ved søk med en fuktighetsindikator og en del fuktmerker og saltutslag

Fukt måling i bod mot sør

Fungerer med dagens bruk som en utvendig bod. Det er viktig at ikke grunnmur blir foret ut og lukket inne før årsaken til noe fuktighet er blitt utbedret.

Ytterligere undersøkelser må foretas for å få kartlagt tilstanden og omfanget på eventuelle fukt bak påforet vegg.

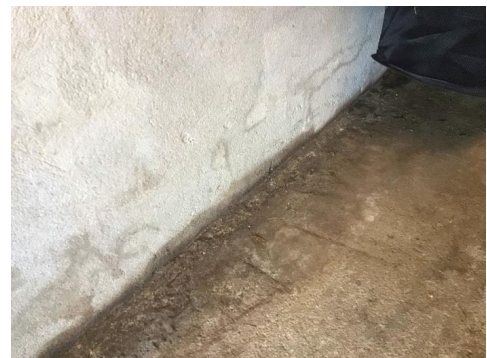
Utvendig bod

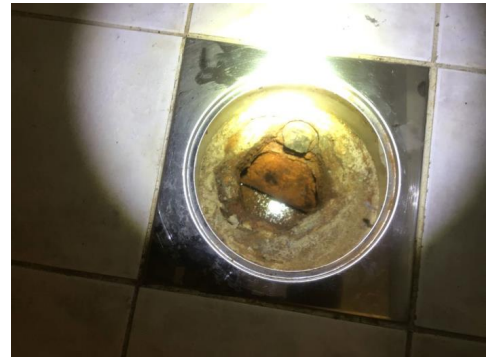
- Det er påvist mangelfull/feil utførelse rundt rørgjennomføringer e.l. som gir fare for fukt i konstruksjonen i våtsone.
- Membran i kombinasjon med gammelt sluk uten klemring. Membran er smurt ned på sluk.

- Løsningen/utførelsen rundt rørgjennomføringer gir fare for fukt inn i konstruksjoner.

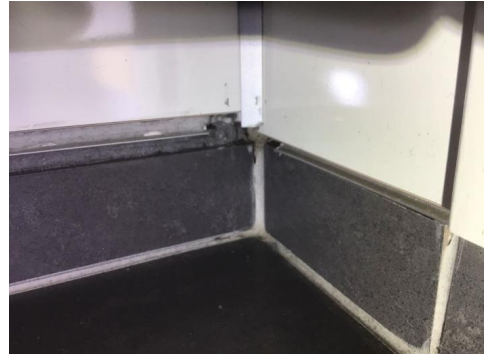
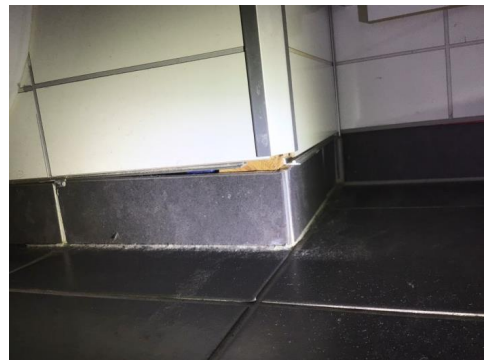
Tetting i underkant plater er mangelfull

Avvik i fuger

- Det må foretas lokal utbedring.

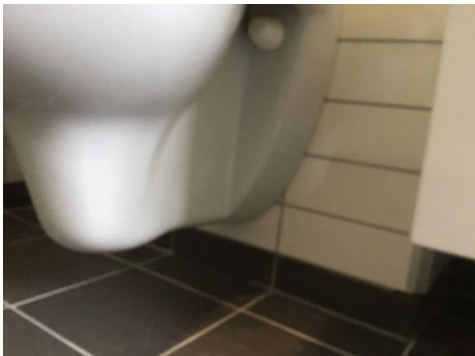
- Det er ikke påvist tilfredsstillende løsning for å synliggjøre lekkasje fra innebygget sisterne.

- Det må gjennomføres ytterligere undersøkelser.

Etablere dreusspalte under wc eller fremskaffe dokumentasjon på at det er «poseløsning» rundt sisterne som gjør at dreushull ikke ansees nødvendig.

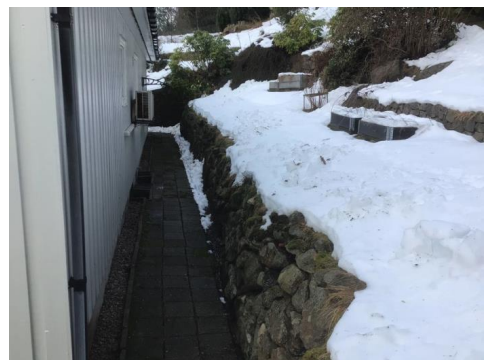
Terreng med fall mot boligen

- Andre tiltak:
- Ytterligere undersøkelser anbefales.

Terrengforhold og overvann (fra regn/snøsmelting mm) må holdes under oppsyn. Terrengjustering må vurderes ved evt terrengarbeid, eller utbedring/fornyning av dreneringsløsninger rundt boligen
