# Tilstandsrapport

Enebolig

Lyngfjellveien 12, 4580 LYNGDAL

Befaringsdato: 05.02.2026

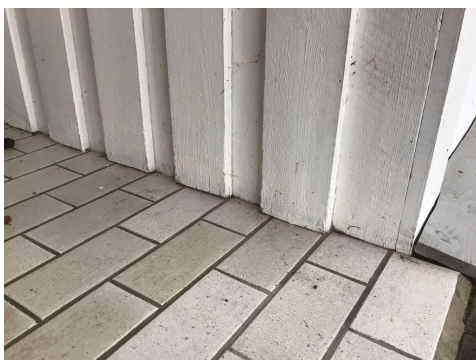
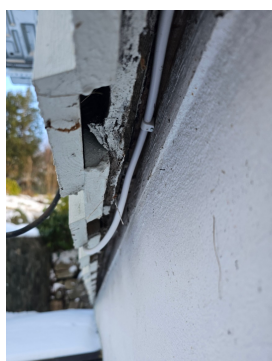
-Bordkledning går stedvis nesten helt ned i terreng med fare for oppsug av fuktighet

-Kledningen er etter byggeårets standard med begrenset lufting og mangel av muse tetting bak kledning

Begrenset lufting bak kledning

- Lokal utbedring bør foretas for å øke avstanden mellom terreng og bordkledning
- Det bør foretas tiltak for å forbedre luftingen bak kledning samt etablering av muse band i nedre deler av konstruksjonen, dette kan/bør gjøres når man en gang skal skifte kledning.

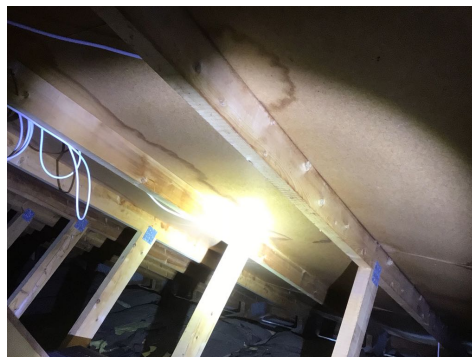
- Det er avvik:
  - Det er påvist fuktskjolder i undertak/takkonstruksjon rundt pipe, dette må man anta er fra før nytt pipe beslag blei montert da det var tørt på befaringsstidspunkte.
  - Ellers en del eldre fuktmerker i undertaket som var tørre på befaringsstidspunkte som bør holdes under oppsikt for å forhindre skader

Eldre fuktmerker i undertak

- Tiltak:  
Eldre fuktmerker i undertaket bør holdes under oppsikt

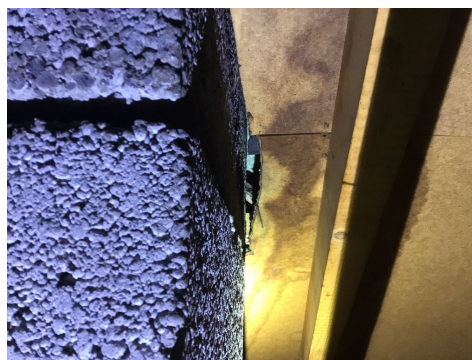
Utettheter langs pipe

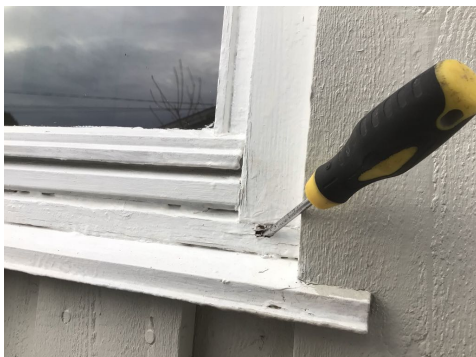
- Det er avvik:  
Vinduer har varierende tilstand. Generelt fremstår vinduene med alderstegn og værslitasje og har vedlikeholdsbehov. På kjellervinduer i mur er det ikke sålebeslag under vinduer. Dette kan påføre vinduene store fukt belastninger ved opptrekk av fukt via mur, som videre kan medføre fuktskader på vinduskarmer

Fukt i vinduskarm

- Tiltak:
  - Det må beregnes en del vedlikehold på eldre vinduer med enkelte utskiftninger på noe sikt på grunn av normal slitasje og elde.
  - Det bør monteres sålebeslag under vinduer i mur

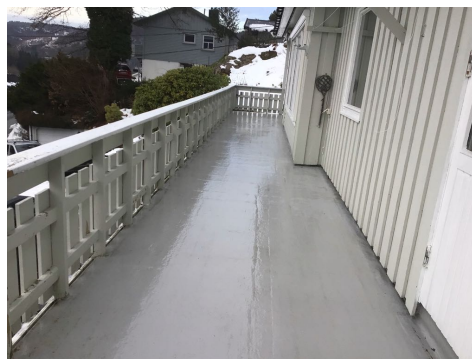
- Det er avvik:
- Glassfibertekking er sårbar for bevegelser i konstruksjonene, som resulterer i rissdannelser og utettheter.

Konsekvens av lavt rekkverk på balkonger er at dette gir økt risiko for fall og fallskader

For å gjøre rekkverk mer sikker mot fall/fallskader, bør rekkverket forhøyes.

-Glassfiber dekke må holdes under oppsikt, tiltak kan ikke utelukkes

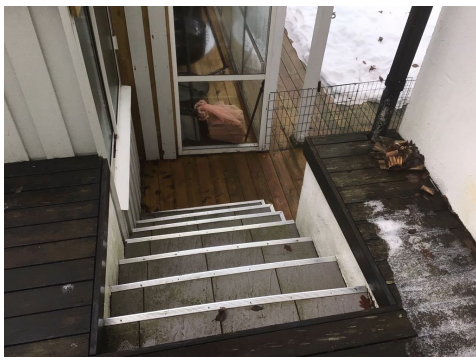
Mangler rekkverk

Rekkverk/sikring må monteres for å lukke avviket

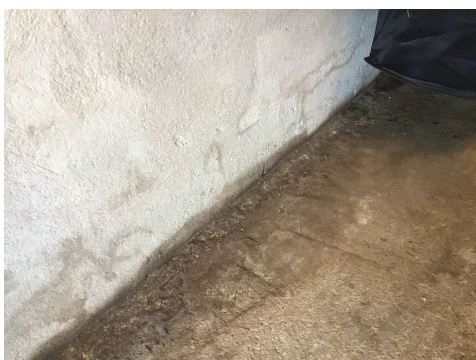
Utvendig bod

- Det er gjennom målinger påvist høyt fuktnivå i trevegger i underetg./kjeller, det er derfor ikke foretatt hulltaking
- Det er registrert fukt utslag i påforet vegger i kjelleren og synlige murvegger i bod.
- Det er gjennom målinger påvist forhøyet fuktnivå i trevegger i under etg./kjeller i bod mot øst.
- Disse symptomene er et tegn på at dreneringen kan ha svekkelser/skader, og ikke fungerer slik den skal.

- Ytterligere undersøkelser må foretas for å få kartlagt tilstanden og omfanget på eventuelle skader.
- Det bør foretas tiltak for å redusere/begrense fuktgjennomtrengingen i kjelleren.
- Tiltak for re-drenering av boligen kan ikke utelukkes for å begrense fuktgjennomgang gjennom grunnmur og betonggulv.
- Ytterligere undersøkelser må foretas for å få kartlagt tilstanden og omfanget på eventuelle fuktinntrenginger/skader i konstruksjonen i kjelleren.

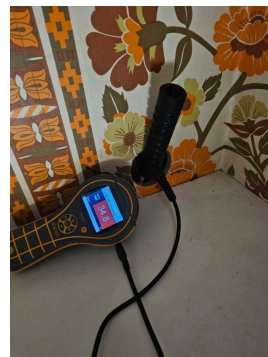
Fukt måling i bod mot sør

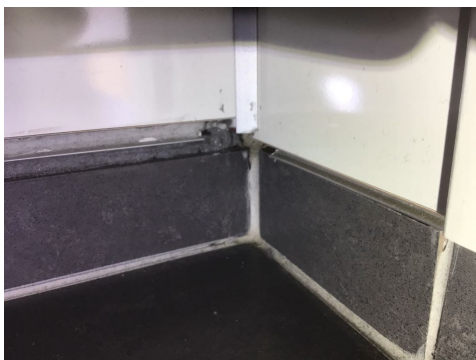
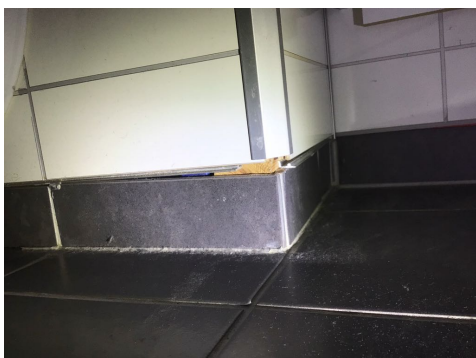
- Våtromsplater er ikke montert fagmessig.
- Tetting i underkant plater er mangelfull med fare for fuktinntrengning i konstruksjonen
- Det kan ikke konstateres membran/fuktsperre i overgang mellom flis og baderoms plater som vil øke faren for fukt inntrenging i konstruksjonen.

Avvik i fuger

- Det må foretas lokal utbedring.
- Det må gjøres undersøkelse av tettesjikt under/bak våtromsplater, tiltak kan ikke utelukkes

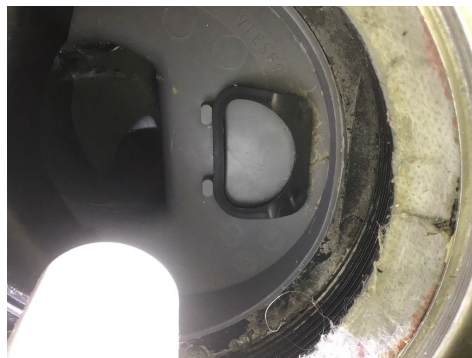
Det er ikke konstatert membran under klemringen i sluk, ved mangel av fuktsikring på bad vil det være fare for fuktskader i konstruksjonen

Det bør gjøres nærmere undersøkelser av sluk og membran/tettesjikt på bade  
Innhent dokumentasjon om mulig

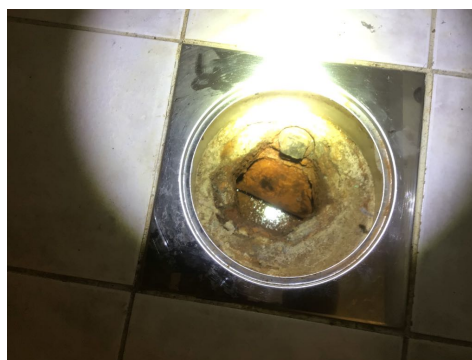
- Det er påvist mangelfull/feil utførelse rundt rørgjennomføringer e.l. som gir fare for fukt i konstruksjonen i våtsone.
- Membran i kombinasjon med gammelt sluk uten klemring. Membran er smurt ned på sluk.
- Mer enn halvparten av forventet brukstid er passert på slukløsningen.

- Eldre sluk av støpejern er ofte utsatt for rust som kan medføre lekkasjer. Eventuelle lekkasjer kan medføre fuktskader på tilliggende konstruksjoner.
- Uten tilfredsstillende klemring er det vanskelig å sikre en vanntett overgang mellom smøremembranen og sluket. Dette øker risikoen for at vann kan sive ned langs sidene av sluket og forårsake fuktskader i gulvkonstruksjonen og omkringliggende område.
