Lyngfjellveien 12, 4580 LYNGDAL

**Lyngdal/ Romsbogen - Flott  
innholdsrik enebolig i med  
barnevennlig beliggenhet! Solrik  
tomt med flott utsikt!**

Salgsobjekt: Enebolig  
Eierform: Eiet  
Byggeår: 1971  
BRA-i/BRA Total 174/213 kvm  
Tomtstr.: 902 m²  
Soverom: 5  
Gnr./bnr. Gnr. 156, bnr. 53  
Gnr. 156, bnr. 98  
Oppdragsnr.: 1408240259

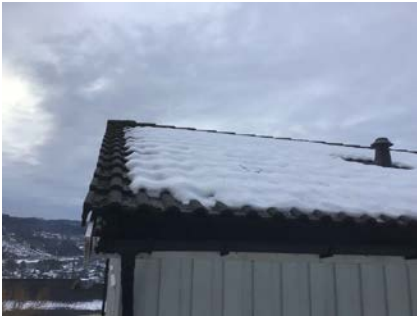
Utvendig > Taktekking  
Mer enn halvparten av forventet brukstid er passert på taktekkingen.  
Taktekking er snødekt og derfor ikke nærmere vurdert ut over alder.  
Taket er tekket betongtakstein med undertak av sutaksplater.  
Taket ble kun inpsisert fra bakkenivå på grunn av at taket er snødekt.  
Tg 2 er gitt på grunn av alder.  
Punktet må sees i sammenheng med Takkonstruksjon/Loft  
Vurdering av avvik:  
• Mer enn halvparten av forventet brukstid er passert på taktekkingen.  
Taktekking er snødekt og derfor ikke nærmere vurdert ut over alder.  
Konsekvens/tiltak  
• Når taktekking og undertak begynner å bli gamle, øker risikoen for lekkasjer, noe som kan føre til omfattende og kostbare reparasjoner av underliggende konstruksjoner dersom en ikke foretar tiltak på konstruksjonene før dette oppstår.  
-Det bør foretas nærmere undersøkelser av taktekking når taket er snøfritt.

-Det bør foretas nærmere undersøkelser av taktekking når taket er snøfritt.

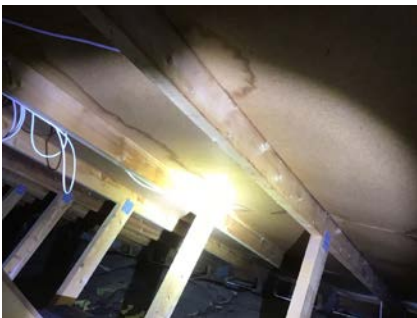
Utvendig > Takkonstruksjon/Loft  
Det er avvik:  
-Det er påvist fuktskjolder i undertak/  
takkonstruksjon rundt pipe, dette må man anta er fra før nytt pipe beslag blei montert da det var tørt på befaringstidspungte.  
-Ellers en del eldre fuktmerker i undertaket som var tørre på befaringstidspungte som bør holdes under oppsikt for å forhindre skader.  
Punktet må sees i sammenheng med Taktekking.  
Luftet W- sperrekonstruksjon med undertak av sutaksplater. Kaldt loft.  
Vurdering av avvik:

Eldre fuktmerker i undertak

Eldre fuktmerker i undertaket bør holdes under oppsikt

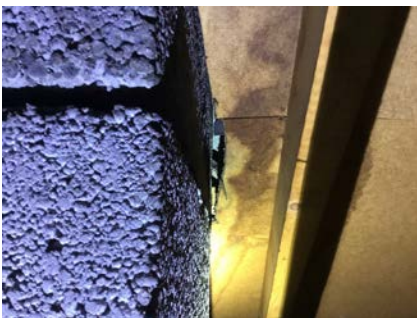
Utettheter langs pipe

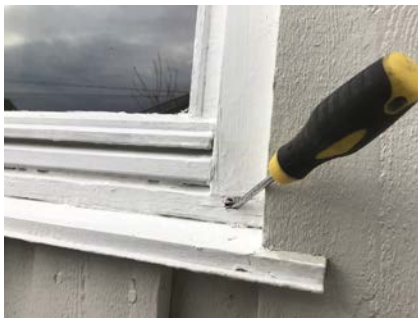
Utvendig > Vinduer  
Det er avvik:  
Vinduer har varierende tilstand. Generelt fremstår vinduene med alderstegn og værslitasje og har vedlikeholdsbehov.  
På kjellervinduer i mur er det ikke sålebeslag under vinduer.

Dette kan påføre vinduene store fukt belastninger ved opptrekk av fukt via mur, som videre kan medføre fuktskader på vinduskarmer  
Malte trevinduer med 2 lags glass.  
Vurdering av avvik:  
• Det er avvik:  
Vinduer har varierende tilstand. Generelt fremstår vinduene med alderstegn og værslitasje og har vedlikeholdsbehov. På kjellervinduer i mur er det ikke sålebeslag under vinduer.  
Dette kan påføre vinduene store fukt belastninger ved opptrekk av fukt via mur, som videre kan medføre fuktskader på vinduskarmer  
Konsekvens/tiltak  
• Tiltak:  
-Det må beregnes en del vedlikehold på eldre vinduer med enkelte utskiftninger på noe sikt på grunn av normal slitasje og elde.  
-Det bør monteres sålebeslag under vinduer i mur.

Fukt i vinduskarm

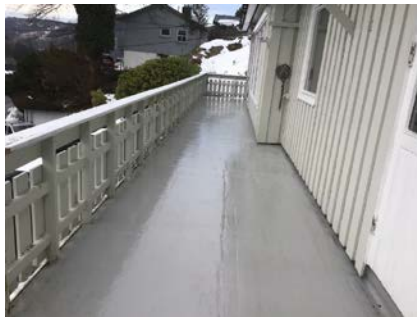
Utvendig > Balkonger, terrasser og rom under balkonger  
Det er avvik:  
Glassfibertekking er sårbar for bevegelser i konstruksjonene, som resulterer i rissdannelser og utettheter.  
-Rekkverk av tre fra terrasse/balkong fra 1 etg har høyde som er lavere enn dagens krav til rekkverkshøyder.  
Rekkverk er blitt oppført med høyden etter byggeårets krav.  
For å gjøre rekkverk mer sikker mot fall/fallskader, bør rekkverket forhøyes.  
Balkong/terrasse med dekke av gulv dekket med glassfiber med tre rekkverk.  
Vurdering av avvik:

• Det er avvik:  
• Glassfibertekking er sårbar for bevegelser i konstruksjonene, som resulterer i rissdannelser og utettheter.  
-Rekkverk av tre fra terrasse/balkong fra 1 etg har høyde som er lavere enn dagens krav til rekkverkshøyder.  
Rekkverk er blitt oppført med høyden etter byggeårets krav.  
For å gjøre rekkverk mer sikker mot fall/fallskader, bør rekkverket forhøyes.  
Konsekvens/tiltak

-For at rekkverkene skal ha god sikring mot fall, anbefales det at det gjøres høyere og i tråd med dagens krav til rekkverkshøyde på 1 m. Det er imidlertid ikke noe krav om slik forhøyning, da rekkverket ble opprinnelig oppført før nåværende krav ble gjort gjeldende.  
Konsekvens av lavt rekkverk på balkonger er at dette gir økt risiko for fall og fallskader  
-Glassfiber dekke må holdes under oppsikt, tiltak kan ikke utelukkes

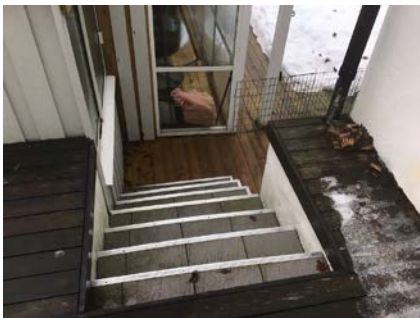
Utvendig > Utvendige trapper  
Det er avvik:  
Det er ikke montert rekkverk/sikring langs trapp/plating mot sør.  
Utvendig murt trapp med heller og fliser.  
Vurdering av avvik:  
• Det er avvik:  
Det er ikke montert rekkverk/sikring langs trapp/plating mot sør  
Konsekvens/tiltak  
• Tiltak:  
Rekkverk/sikring må monteres for å lukke avviket.

Mangler rekkverk

Rekkverk/sikring må monteres for å lukke avviket

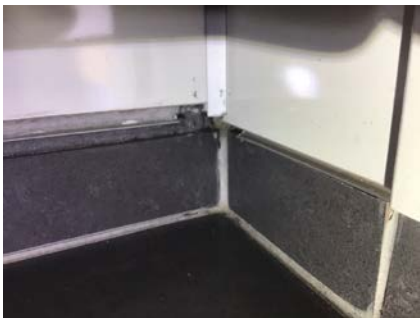
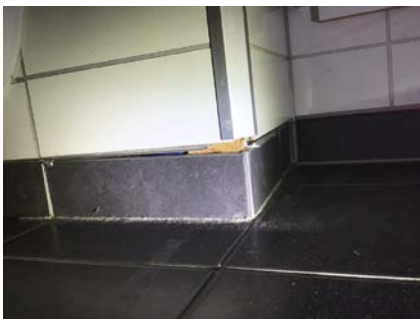
Våtrom > 1 Etasje > Bad > Overflater vegger og himling  
Våtromsplater er ikke montert fagmessig.  
-Tetting i underkant plater er mangelfull med fare for fuktinntrengning i konstruksjonen

-Det kan ikke konstateres membran/fuktsperre i overgang mellom flis og baderoms plater som vil øke faren for fukt inntrenging i konstruksjonen.  
Badet har vegger med baderomspanel med oppkant av fliser langs gulv.  
Tak med malte himlingsplater.  
Vurdering av avvik:  
• Våtromsplater er ikke montert fagmessig.  
-Tetting i underkant plater er mangelfull med fare for fuktinntrengning i konstruksjonen  
-Det kan ikke konstateres membran/fuktsperre i overgang mellom flis og baderoms plater som vil øke faren for fukt inntrenging i konstruksjonen.  
Konsekvens/tiltak  
• Det må foretas lokal utbedring.  
-Det må gjøres undersøkelse av tettesjikt under/bak våtromsplater, tiltak kan ikke utelukkes

Avvik i fuger

- Det må foretas lokal utbedring.
- Det må gjøres undersøkelse av tettesjikt under/bak våtromsplater, tiltak kan ikke utelukkes
