# Tilstandsrapport

Enebolig

Arhaugen 3, 5260 INDRE ARNA

Oppdragsnr.: 20489-2097

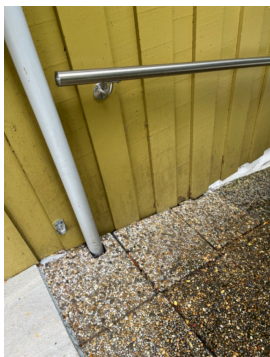
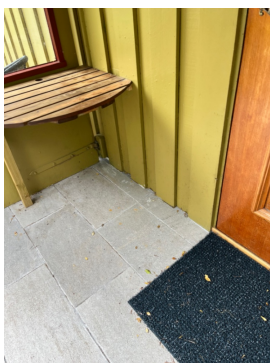
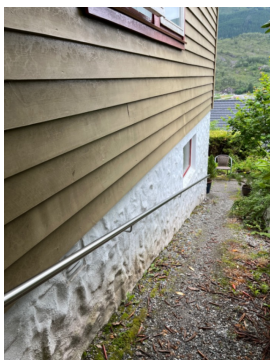
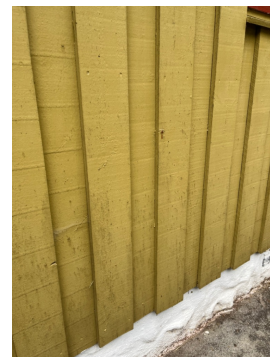
## ! TG 2 Veggkonstruksjon

- Det er påvist spredte råteskader i bordkledningen.
- Det er avvik:

Jevnlig tilsyn anbefales, vedlikehold må påregnes

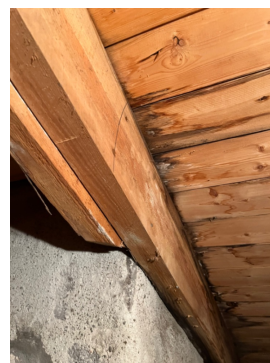
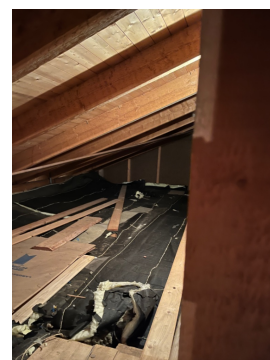
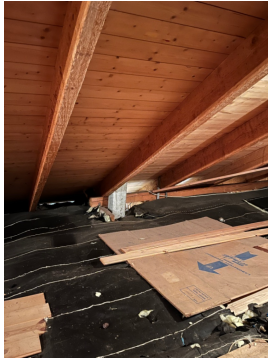
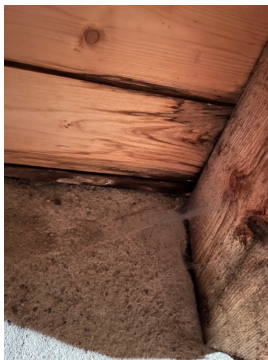
## ! TG 2 Takkonstruksjon/Loft

- Det er påvist fuktskjolder/skader i takkonstruksjonen.
- Det er avvik:

Fuktskjolder i undertak og ved gjennomføring registrert  
Mangler ventiler og spalte for gjennomlufting på raft og i møner.  
Luftekaneler med eternittplater.

Bedre gjennomlufting anbefales.

Det må påregnes tiltak mot fuktinntrenging og luftkanaler.

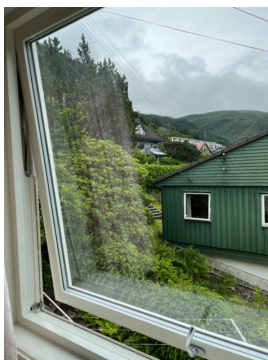
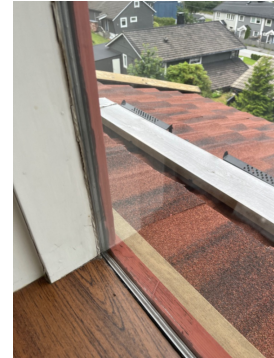
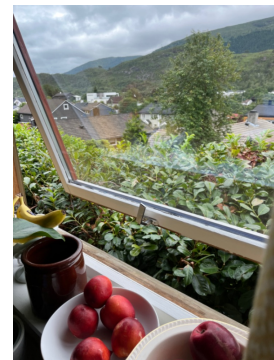
## ! TG 2 Vinduer

- Det er påvist at enkelte vinduer er vanskelig å åpne/lukke.
- Det er påvist noen glassruter som er punktert eller sprukne.
- Karmene i vinduer er slitte og det er sprekker i treverket.
- Det er avvik:

- Det må påregnes noe vedlikehold og at enkelte vinduer må skiftes ut.

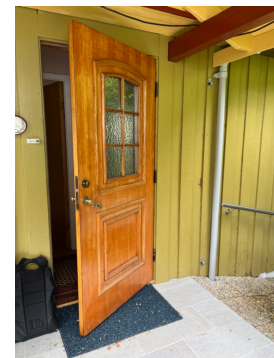
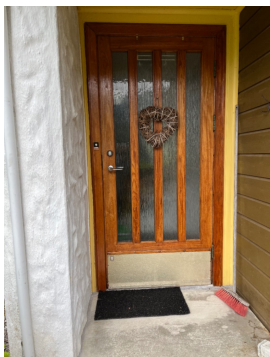
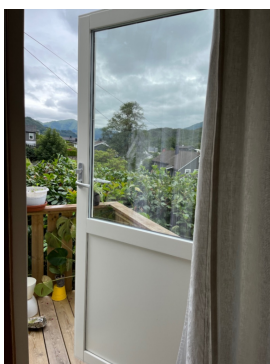
## ! TG 2 Dører

- Karmene i dører er værslitte utvendig og det er sprekker i treverket.
- Det er avvik:

Det må påregnes oppgradering og utskifting av eldste dører

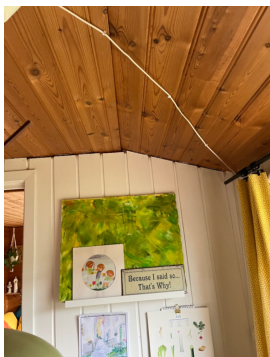
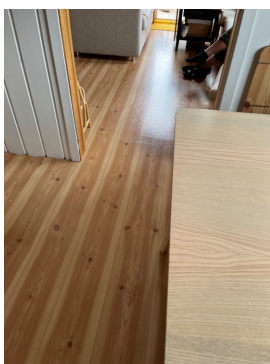
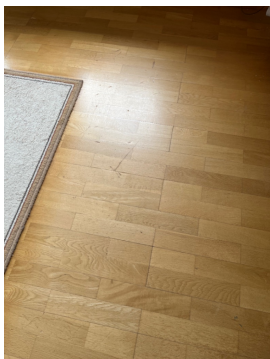
## ! TG 3 Etasjeskille/gulv mot grunn

- Målt høydeforskjell på over 30 mm gjennom hele rommet. Tilstandsgrad 3 gis med bakgrunn i standardens krav til godkjente måleavvik.

Nærmere utredning av årsak anbefales, estimat gjelder dette.

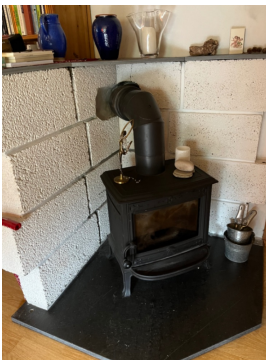
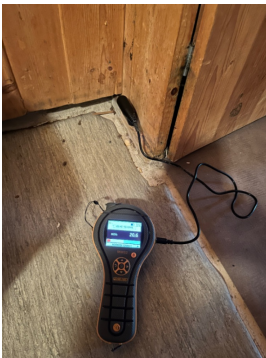
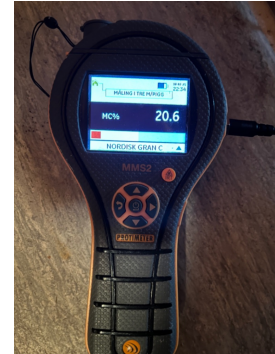
## ! TG 2 Rom Under Terreng

Høyt fuktnivå milt i synlig treverk.

- Det er gjennom målinger påvist høyt fuktnivå i trevegger i underetg./kjeller, det er derfor ikke foretatt hulltaking

- Ytterligere undersøkelser må foretas for å få kartlagt tilstanden og omfanget på eventuelle skader.

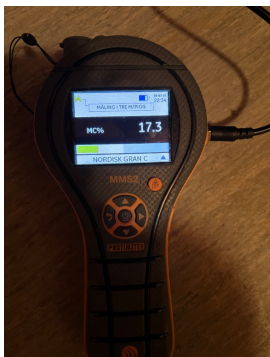
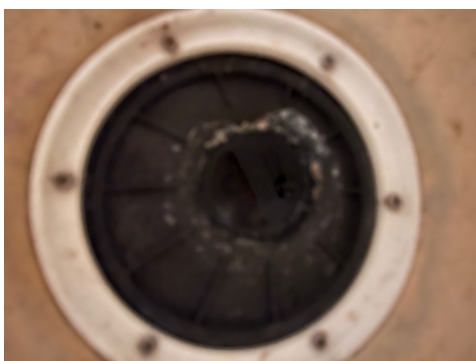
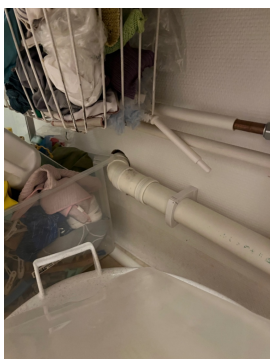
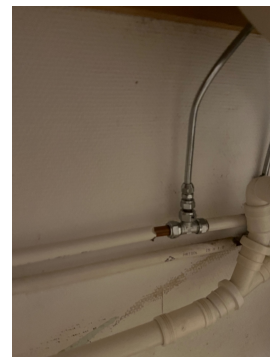
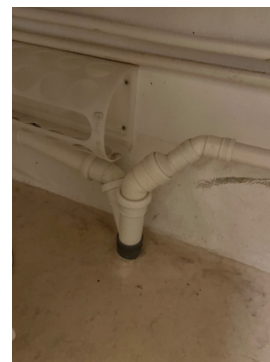
## UNDERETASJE > BAD

Synlige skader og generell teknisk stand medfører at det må påregnes oppgradering.

Det anbefales jevnlig tilsyn frem til oppgradering besluttes.

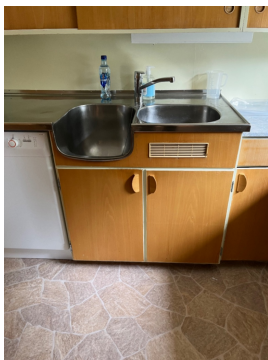
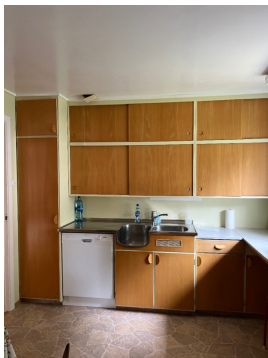
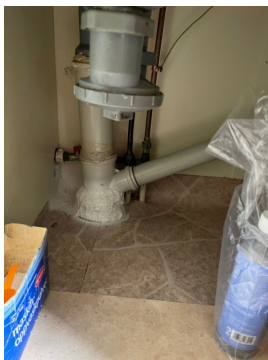
- Det er påvist skader på overflater/kjøkkeninnredning utover normal slitasjegrad.
- Det er registrert utettheter eller vannlekkasjer i rørapplegg.

- Det må påregnes lokal utbedring/utskiftning.

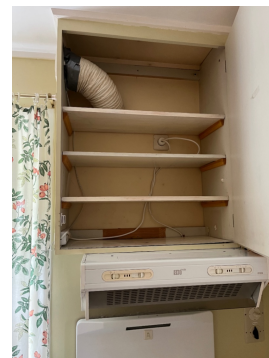
## 1 ETASJE > KJØKKEN

- Det er registrert avvik med avtrekk.

- Ventilatoren må skiftes.

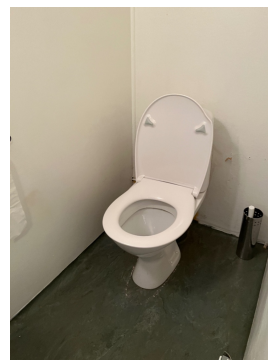
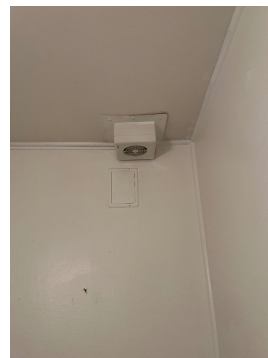
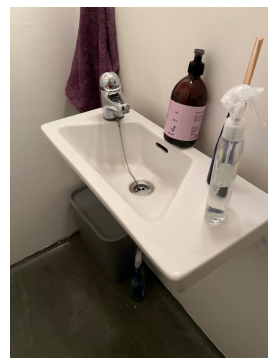
### UNDERETASJE > TOALETROM

- Toalettrom har kun naturlig avtrekk fra rommet, NS 3600 krever mekanisk avtrekk for å kunne gi TG 0/1.
- Toalettrom mangler tilluftsventilering, f.eks. spalte/ventil ved dør.
- Det er avvik:

- Det bør etableres tilfredsstillende tilluft til toalettrom, f.eks. luftespalte ved dør e.l.
- Tiltak:

Det må påregnes oppgradering av toalettrom
