Tilstandsrapport

📍 Ringveien 2, 4405 FLEKKEFJORD

gnr. 203, bnr. 733

Befaringsdato: 29.07.2024

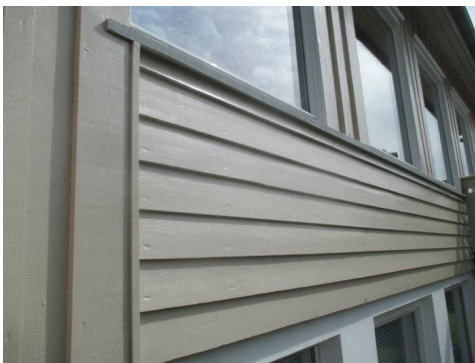
En del kledning er blitt byttet i samband med skifting av vinduer.

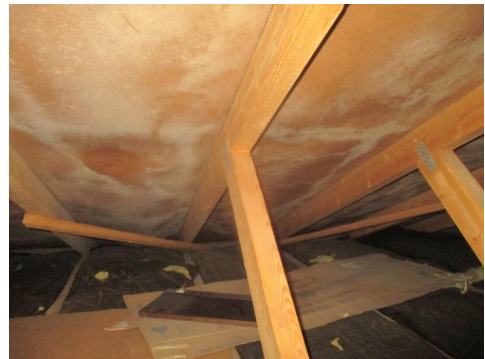
Noe lite tilgang på luft i fra gesimsen enkelte steder. Undertaket av sutakplater er missfarget på grunn av fukt/kondens flere plasser og plater har glidd i mellom takstoler enkelte plasser og blir nå holdt oppe med noen lekter.

En del kondensmerker på undertaket.

En bør gå igjennom om sutakplater ligger greit for å unngå lekkasjer. Anbefaler at luftesplater ute i mot gesimsen åpnes opp for tilgang på mer luft, som vil forbedre luftsirkulasjonen betraktelig.

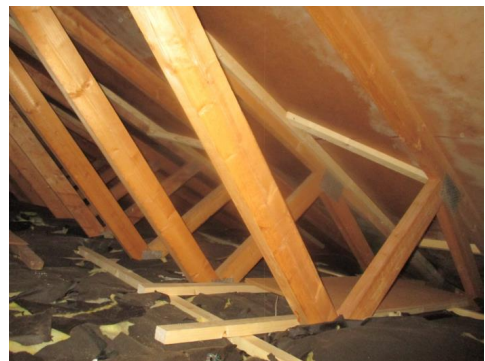
Sutakplater har glidd i mellom takstoler enkelte steder.

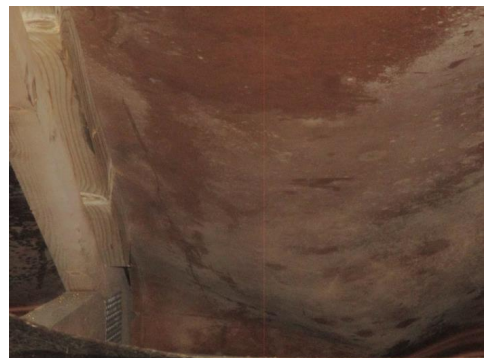
Merker på undertaket.

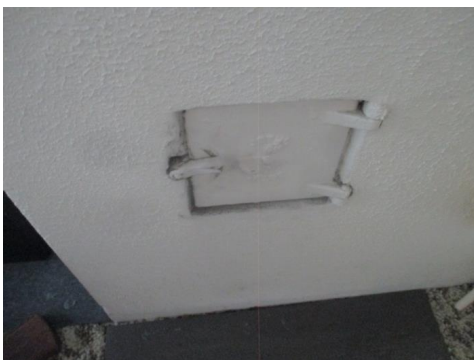
- Tidspunkt for piperehabilitering nærmer seg.

Sotluke i kjellerstue.

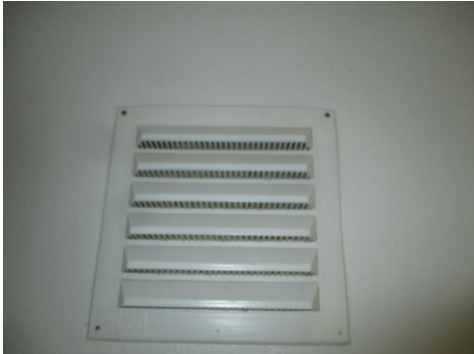
Ventil i grunnmur.

- Elektrisk avtrekksvifte bør monteres for å lukke avviket.

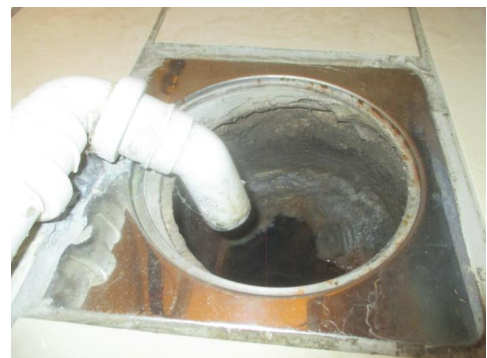
Eldre sluk i gulvet.

- Sluket må sjekkes og rengjøres jevnlig.
- Overvåk tilstanden jevnlig. For å få tilstandsgrad 0 eller 1 må slukløsningen skiftes ut og sannsynligvis må også membransjiktet skiftes/utbedres. Det er imidlertid vanskelig å si noe om tidspunktet for når dette er nødvendig.

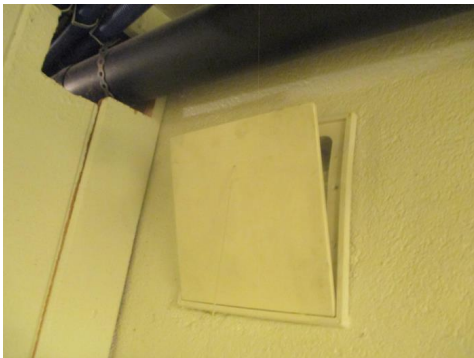
Ventil i grunnmur.

- Elektrisk avtrekksvifte bør monteres for å lukke avviket.
- Det bør etableres tilfredsstillende tilluft til våtrom f.eks. luftespalte ved dør e.l.

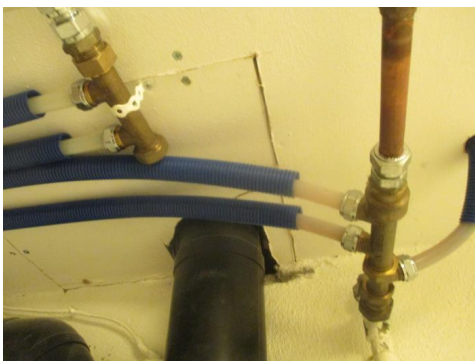
- Det er påvist at eventuelt lekkasjevann fra rør i rør system ikke ledes til sluk eller annen kompenserende løsning.

Rør i rør til bad i hovedetasjen uten fordelerskap.

- Det bør foretas tiltak på anlegget som sikrer bedre løsning på eventuelt lekkasjevann fra rør i rør system.

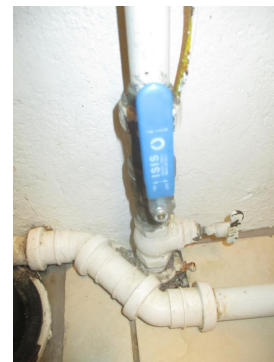
Innvendig stoppekran på vaskerommet.

- Det er ikke behov for utbedringstiltak siden anlegget fungerer i dag, men ut ifra alder kan skader plutselig oppstå på eldre anlegg.
- I forbindelse med oppgradering av våtrom vil det være naturlig med utskiftning av rør.

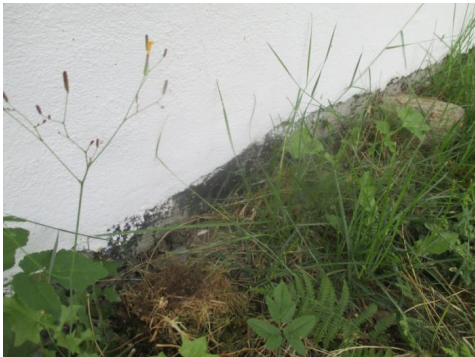
Dreneringen og fuktsikring av grunnmur er i fra byggeåret og er ikke synlig for vurdering.

Eldre opprinnelig fuktsikring av grunnmur.

- Tiltak for redrenering rundt boligen kan ikke utelukkes.
- Overvåk tilstanden jevnlig. For å få tilstandsgrad 0 eller 1 må dreneringen skiftes ut, men tidspunktet for når dette er nødvendig er vanskelig å si noe om.

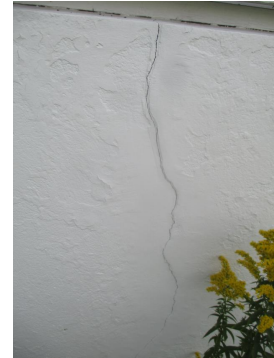
- Grunnmuren har sprekkdannelser.

En sprekk i murfasade på garasje ble registrert.

Sprekk i mur til garasje.

- Lokal utbedring må utføres.
