Tilstandsrapport

📍 Ringveien 2, 4405 FLEKKEFJORD

gnr. 203, bnr. 733

Enebolig - Byggeår: 1968

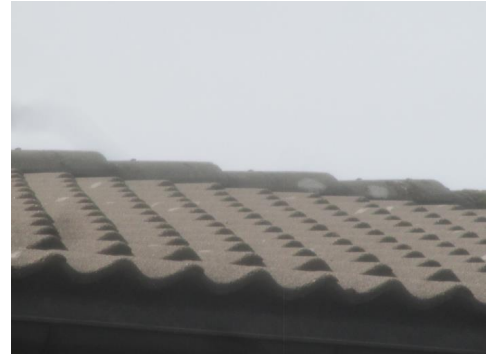
Selve taksteinen har normal slitasje ut i fra alder.

- Overvåk tilstanden jevnlig. For å få tilstandsgrad 0 eller 1 må tekkingen skiftes ut, men tidspunktet for når dette er nødvendig er vanskelig å si noe om.

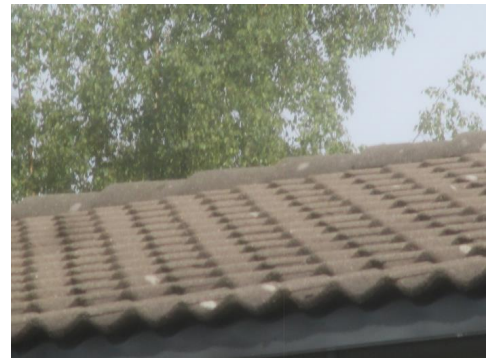
Deler av taktekkingen.

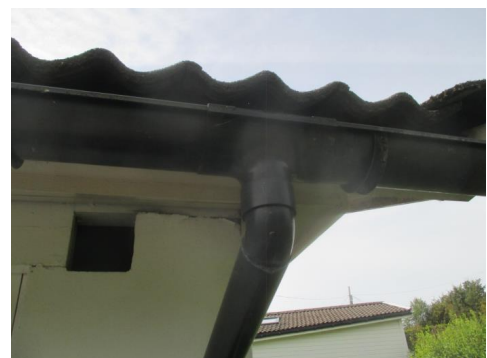
Deler av takrenner med tilhørende deler.

- Det er ikke krav om utbedring opp til dagens krav.
- Overvåk tilstanden jevnlig. For å få tilstandsgrad 0 eller 1 må beslag/renner/nedløp skiftes ut, men tidspunktet for når dette er nødvendig er vanskelig å si noe om.

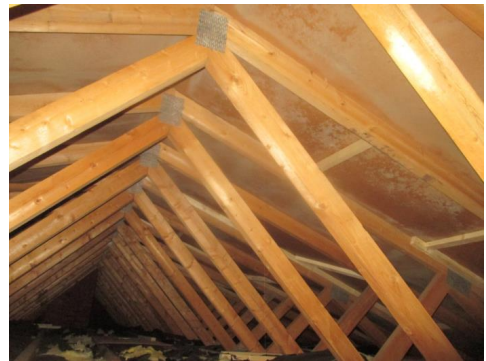
- Det er begrenset/dårlig ventilering av takkonstruksjonen.
- Det er avvik:

Deler av takkonstruksjonen.

- Lufting/ventilering bør forbedres.
- Tiltak:

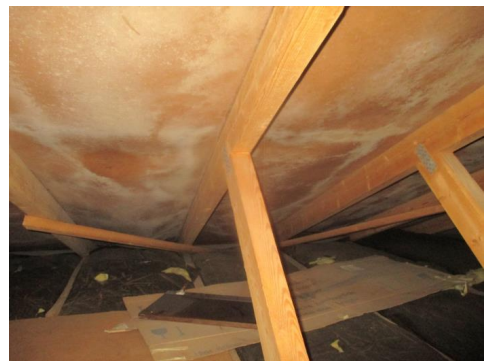
Noe lite tilgang på luft i fra gesimsen enkelte steder. Undertaket av sutakplater er missfarget på grunn av fukt/kondens flere plasser og plater har glidd i mellom takstoler enkelte plasser og blir nå holdt oppe med noen lekter.

En del kondensmerker på undertaket.

En bør gå igjennom om sutakplater ligger greit for å unngå lekkasjer. Anbefaler at luftesplater ute i mot gesimsen åpnes opp for tilgang på mer luft, som vil forbedre luftsirkulasjonen betraktelig.

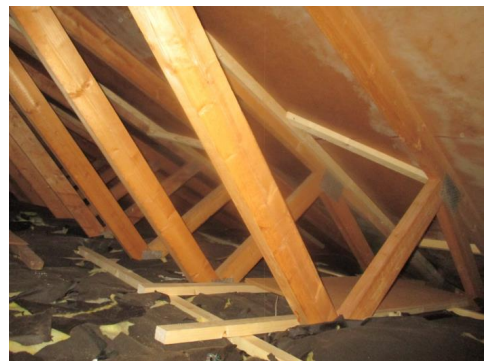
Sutakplater har glidd i mellom takstoler enkelte steder.

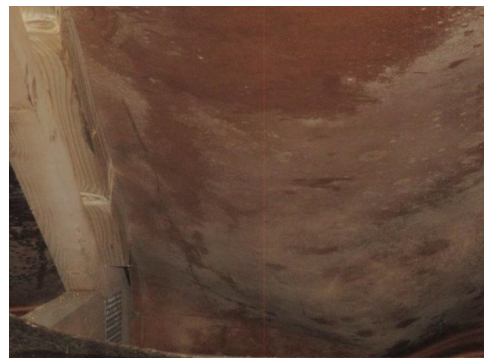
Merker på undertaket.

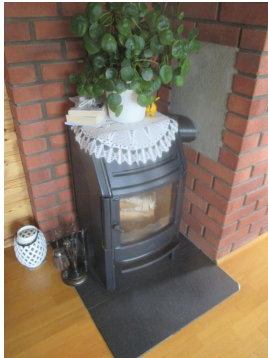
- Tidspunkt for piperehabilitering nærmer seg.

Vedovn i stue og samme type i kjellerstue.

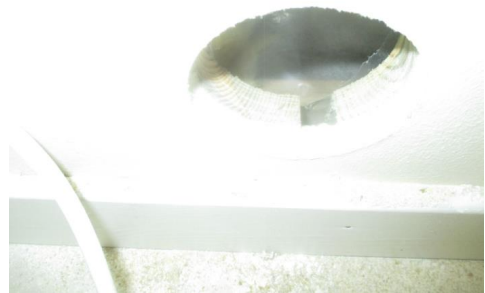
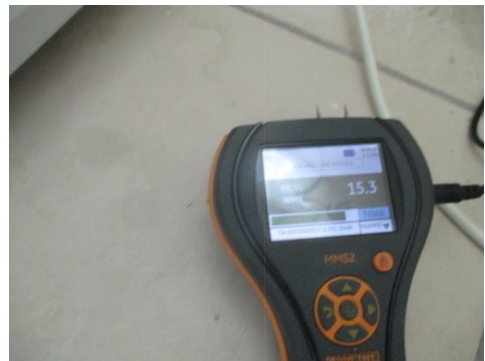
Er noen utforde vegger under bakkenivå og noe synlig pusset grunnmur. Hulltaking er foretatt i utfordret vegg i gangen og det er påvist avvik i konstruksjonen. Måleresultat: 15,3 vektprosent.

Noe mindre fuktvandring ble registrert ved søk i nedre del av grunnmur med en fuktighetsindikator.

Dette har sammenheng med at det ikke ble brukt fuktsperre (plast) under fundamentet i denne byggeperioden som gjør at det alltid vil kunne bli noe oppsug av jordfuktighet. Er blitt benyttet damperre (plast) på innsiden av utfordret vegg som gjør at om det skulle bli noe fukt eller kondens vil ikke denne tørke opp.

Det er viktig at ikke mer av grunnmur som er tilbakefylt blir foret ut og lukket inne før årsaken til noe fuktighet er blitt utbedret.

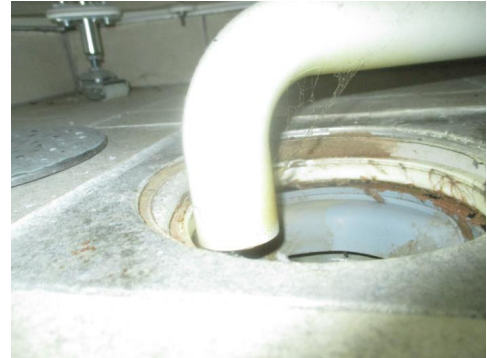
- Det er mulighet for at det kan forekomme vannlekkasje på våtrommet hvor vann ikke vil gå til sluk.

Sluk under dusjkabinett.

- Overvåk tilstanden jevnlig. For å få tilstandsgrad 0 eller 1 må tettesjiktet skiftes ut, men tidspunktet for når dette er nødvendig er vanskelig å si noe om.

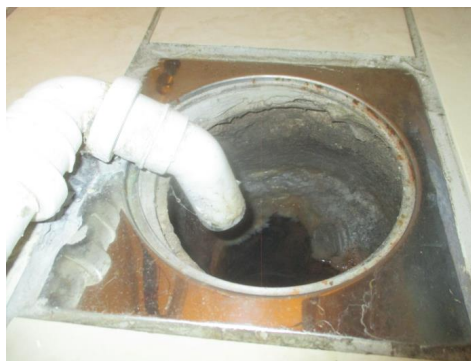
- Det er mulighet for at det kan forekomme vannlekkasje på våtrommet hvor vann ikke vil gå til sluk.

Eldre sluk i gulvet.

- Sluket må sjekkes og rengjøres jevnlig.
- Overvåk tilstanden jevnlig. For å få tilstandsgrad 0 eller 1 må slukløsningen skiftes ut og sannsynligvis må også membransjiktet skiftes/utbedres. Det er imidlertid vanskelig å si noe om tidspunktet for når dette er nødvendig.

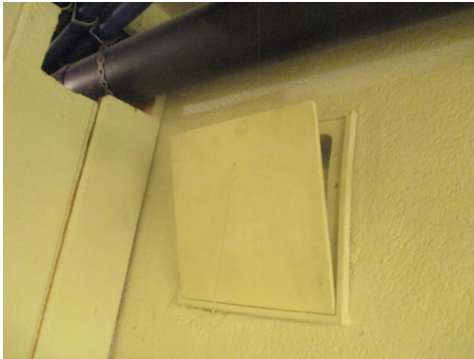
Ventil i grunnmur.

- Elektrisk avtrekksvifte bør monteres for å lukke avviket.
- Det bør etableres tilfredsstillende tilluft til våtrom f.eks. luftespalte ved dør e.l.

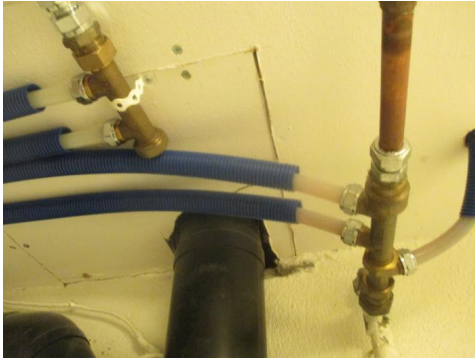
- Det er påvist at eventuelt lekkasjevann fra rør i rør system ikke ledes til sluk eller annen kompensere løsning.

Rør i rør til bad i hovedetasjen uten fordelserskap.

- Det bør foretas tiltak på anlegget som sikrer bedre løsning på eventuelt lekkasjevann fra rør i rør system.

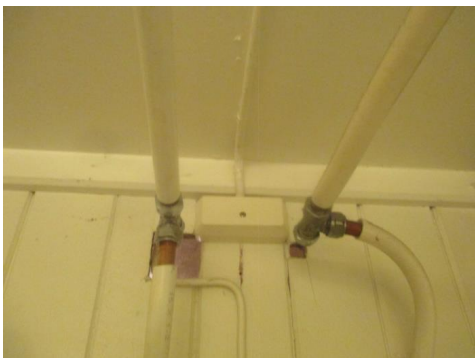
Noe eldre kobberrør.

- Det er ikke behov for utbedringstiltak siden anlegget fungerer i dag, men ut ifra alder kan skader plutselig oppstå på eldre anlegg.
- I forbindelse med oppgradering av våtrom vil det være naturlig med utskiftning av rør.

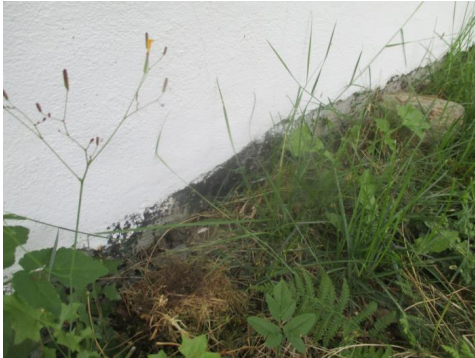
Dreneringen og fuktsikring av grunnmur er i fra byggeåret og er ikke synlig for vurdering.

Eldre opprinnelig fuktsikring av grunnmur.

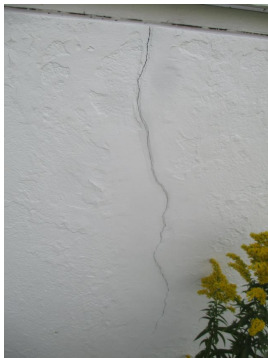
- Grunnmuren har sprekkdannelser.

En sprekk i murfasade på garasje ble registrert.

Sprekk i mur til garasje.

- Lokal utbedring må utføres.
