Ringveien 2, 4405 FLEKKEFJORD

Uenes - Mget pen enebolig på flott opparbeidet tomt som er rikt beplantet!

Tilstandsrapport

ENE BOLIG

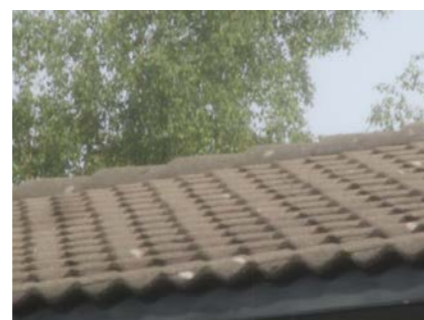
Vurdering av avvik:
• Mer enn halvparten av forventet brukstid er passert på taktekingen.

Selve taksteinen har normal slitasje ut i fra alder.

Deler av taktekingen.

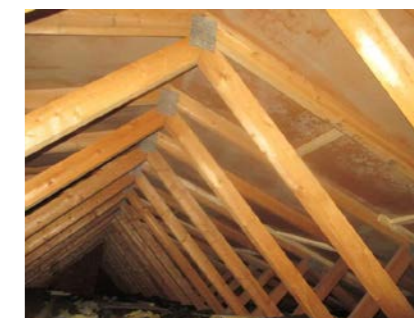
Vurdering av avvik:
• Det er begrenset/dårlig ventilering av takkonstruksjonen.
• Det er avvik:

Noe lite tilgang på luft i fra gesimsen enkelte steder. Undertaket av sutakplater er missfarget på grunn av fukt/kondens flere plasser og plater har glidd i mellom takstoler enkelte plasser og blir nå holdt oppe med noen lekter.

Deler av takkonstruksjonen.

Konsekvens/tiltak
• Lufting/ventilering bør forbedres.
• Tiltak:

En bør gå igjennom om sutakplater ligger greit for å unngå lekkasjer. Anbefaler at luftesplater ute i mot gesimsen åpnes opp for tilgang på mer luft, som vil forbedre luftsirkulasjonen betraktelig.

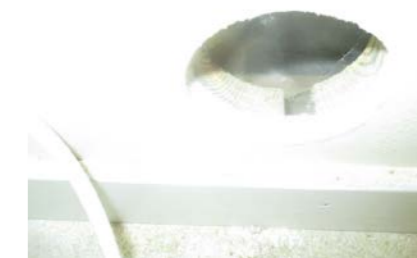
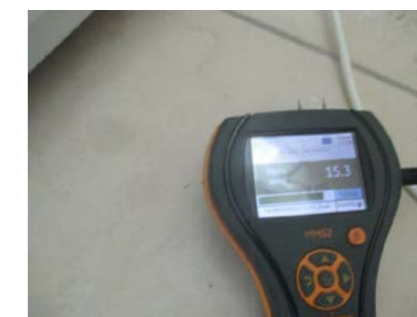
Er noen utforde vegger under bakkenivå og noe synlig pusset grunnmur. Hulltaking er foretatt i utfored vegg i gangen og det er påvist avvik i konstruksjonen. Måleresultat: 15,3 vektprosent.

Noe mindre fuktvandring ble registrert ved søk i nedre del av grunnmur med en fuktighetsindikator.

Dette har sammenheng med at det ikke ble brukt fuktsperre (plast) under fundamenter i denne byggeperioden som gjør at det alltid vil kunne bli noe oppsug av jordfuktighet. Er blitt benyttet damspærre (plast) på innsiden av utforede vegger som gjør at om det skulle bli noe fukt eller kondens vil ikke denne tørke opp.

Det er viktig at ikke mer av grunnmur som er tilbakefylt blir foret ut og lukket inne før årsaken til noe fuktighet er blitt utbedret.

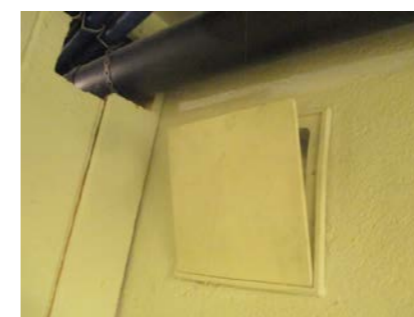
Ventil i grunnmur.

- Elektrisk avtrekksvifte bør monteres for å lukke avviket.
- Det bør etableres tilfredsstillende tilluft til våtrom f.eks. luftespalte ved dør e.l.

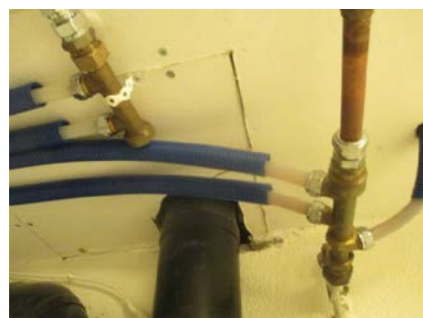
- Det er påvist at eventuelt lekkasjevann fra rør i rør system ikke ledes til sluk eller annen kompensierende løsning.

Rør i rør til bad i hovedetasjen uten fordelerskap.

- Det bør foretas tiltak på anlegget som sikrer bedre løsning på eventuelt lekkasjevann fra rør i rør system.

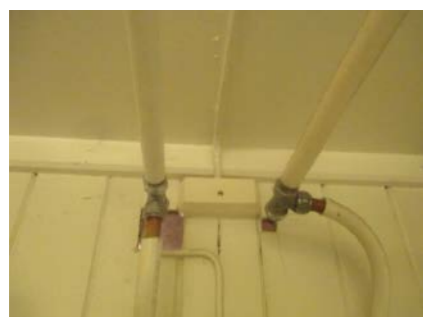
Noe eldre kobberrør.

- Det er ikke behov for utbedringstiltak siden anlegget fungerer i dag, men ut ifra alder kan skader plutselig oppstå på eldre anlegg.
- I forbindelse med oppgradering av våtrom vil det være naturlig med utskiftning av rør.
