Tilstandsrapport

Fritidsbolig

Rapetangveien 117, 3788 STABBESTAD

Befaringsdato: 18.05.2024

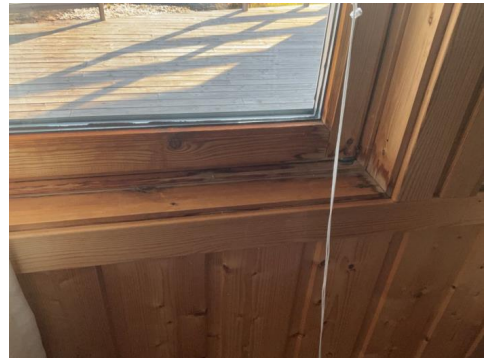
- Karmene i vinduer er slitte og det er sprekker i treverket.

Vindu, rennixerker etter vann.

- Det må påregnes noe vedlikehold og at enkelte vinduer må skiftes ut.

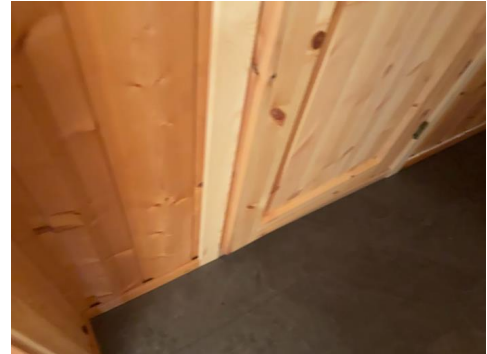
- Det er påvist avvik som tilsier at det bør foretas tiltak på enkelte dører.

- Enkelte dører må justeres.

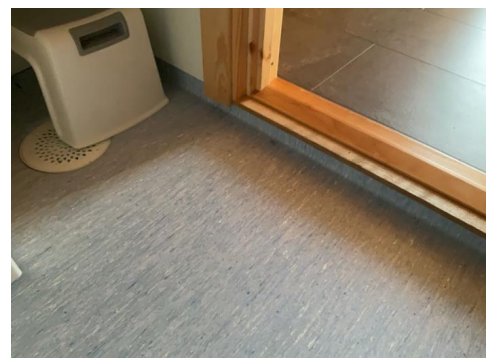
Gulvet har gode fallforhold, ca 25mm. høyde fra gulv ved dør til topp slukrist med god oppkant til dørterskel.

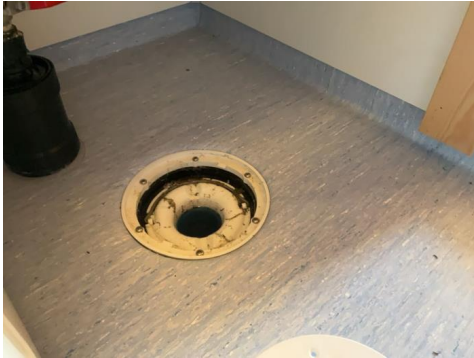
Membran av gulvbelegg med funksjon som tettesjikt.
Sluk av plast.

Sluk/membran.

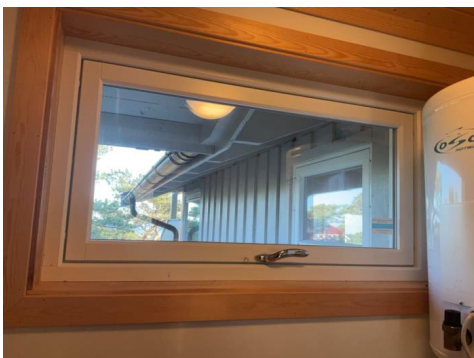
Lufting av rommet via dør og vindu.

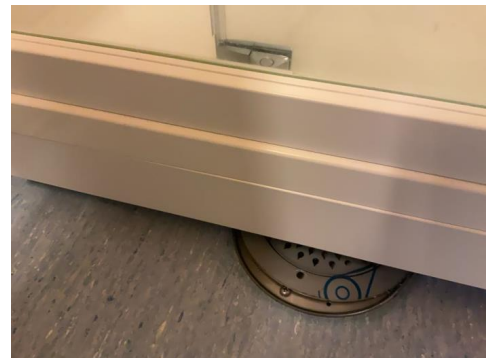
Membran av gulvbelegg.
Sluk av plast.

Sluk ved dusjkabinett.

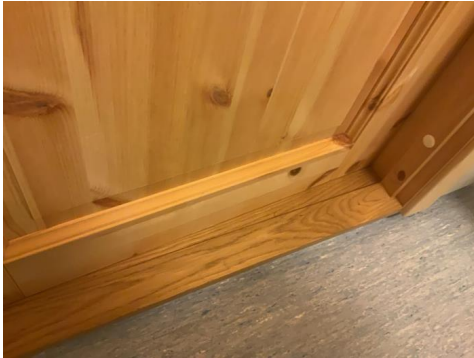
- Våtrommet mangler tilluftsventilering, f.eks. spalte/ventil ved dør.

Det er ingen luftespalte i dør.

- Det bør etableres tilfredsstillende tilluft til våtrom f.eks. luftespalte ved dør e.l.
- Det bør etableres tilluft til våtrommet.
