Tilstandsrapport

Fritidsbolig

Rapetangveien 117, 3788 STABBESTAD

Befaringsdato: 18.05.2024

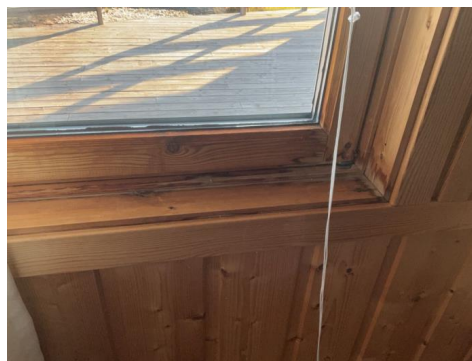
Malte trevinduer med to og tre lags isolerglass. Vinduene er originale fra byggeår og fra 2015. Vinduer fra byggeår bærer preg av moderat slitasje og falming på treverk.

- Karmene i vinduer er slitte og det er sprekker i treverket.

Vindu, rennexerker etter vann.

- Det må påregnes noe vedlikehold og at enkelte vinduer må skiftes ut.

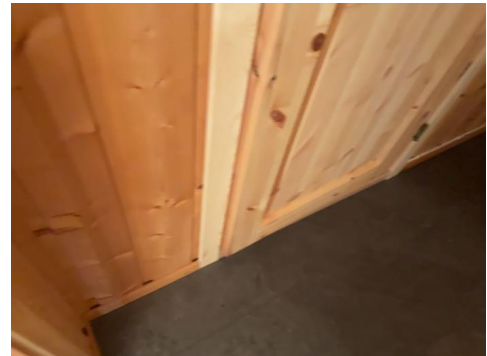
! TG 2 Innvendige dører

- Det er påvist avvik som tilsier at det bør foretas tiltak på enkelte dører.

- Enkelte dører må justeres.

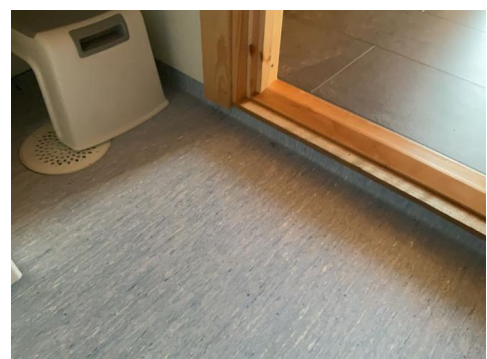
Gulvet har gode fallforhold, ca 25mm. høyde fra gulv ved dør til topp slukrist med god oppkant til dørterskel.

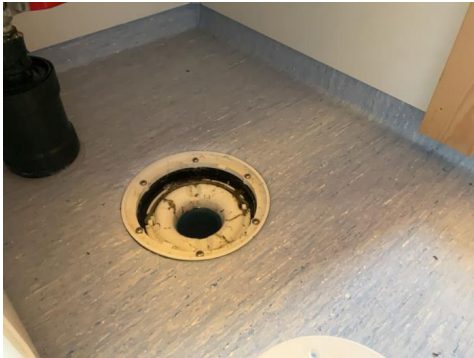
Membran av gulvbelegg med funksjon som tettesjikt.
Sluk av plast.

Sluk/membran.

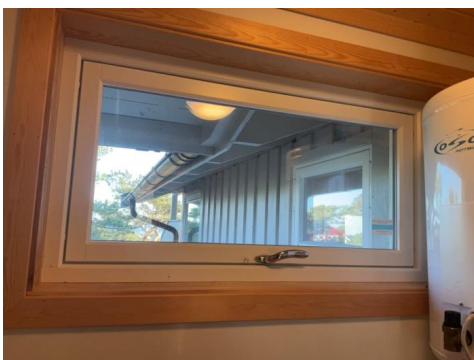
TG 2 Ventilasjon

Lufting av rommet via dør og vindu.

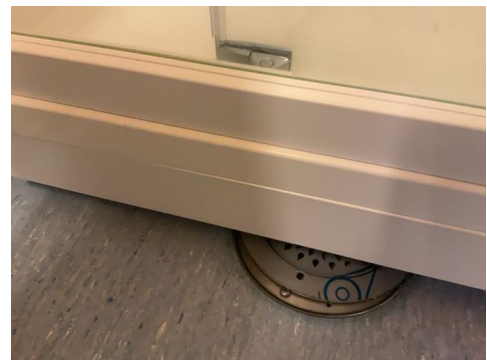
Membran av gulvbelegg.
Sluk av plast.

Sluk ved dusjkabinett.

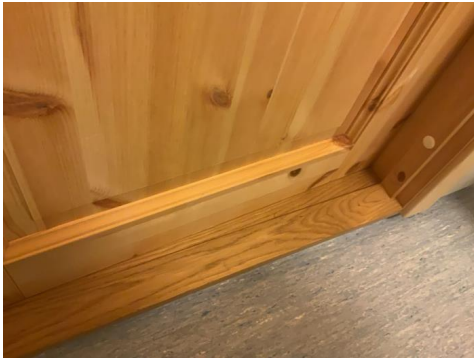
- Våtrommet mangler tilluftsventilering, f.eks. spalte/ventil ved dør.

Det er ingen luftespalte i dør.

- Det bør etableres tilfredsstillende tilluft til våtrom f.eks. luftespalte ved dør e.l.
- Det bør etableres tilluft til våtrommet.
