Tilstandsrapport

Leilighet

Flueblomvegen 4 , 7760 SNÅSA

Befaringsdato: 23.03.2026

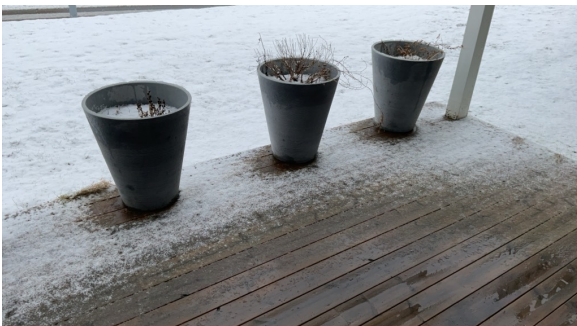
TG 1 Balkonger, terrasser og rom under balkonger

En mindre treplattning med spaltegulv av terrassebord lagt på avrettet grunn ut fra stue/ kjøkken.

Noe værslitasje.

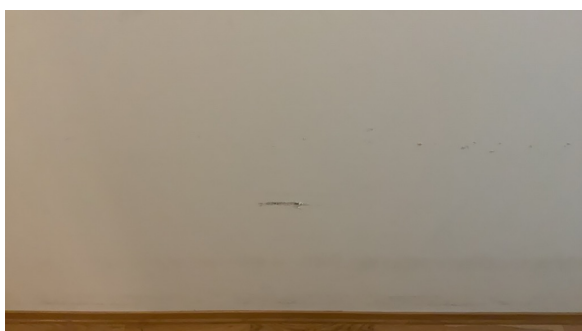
TG 2 Overflater

Det er registrert slitasje og bruksmerker etter daglig bruk over tid.
Stedvis sår og hakk.

Løpende vedlikehold og lokale utbedringer.

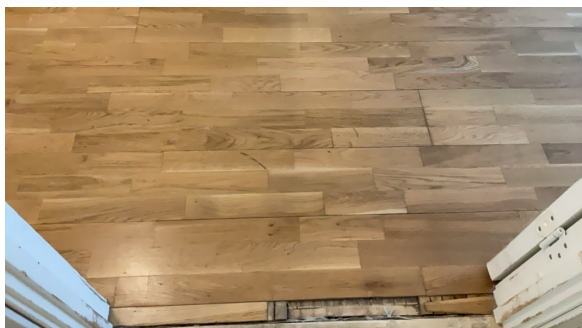
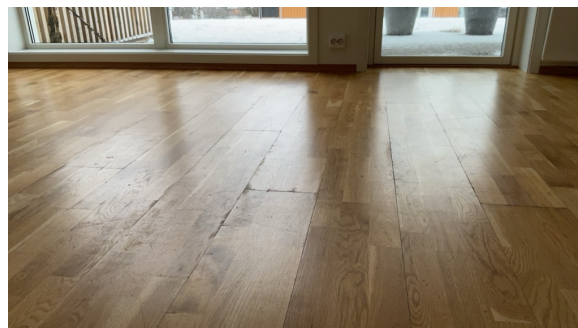
! TG 3 Parkettgulv

- Det er stedvis påvist synlige skader på overflater.
- Overflater har en del slitasjegrad utover det en kan forvente.

Skader i parkettgulvet, oppsvellinger og fuktskader.

Løse staver.

Sår og hakk.

Kostnadsestimat: 20 000 - 100 000

- Overflater må utbedres eller skiftes.

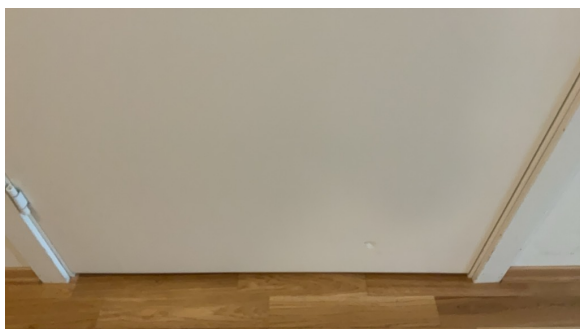
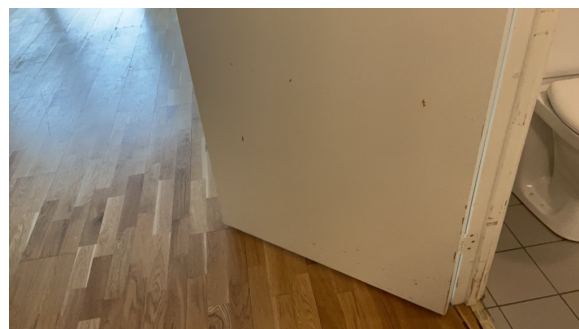
TG 2 Innvendige dører

- Enkelte av innvendige dører har en del slitasje.

Sår og hakk.

- Lokal utbedring må påregnes.

Vedlikehold, sparkling og maling.

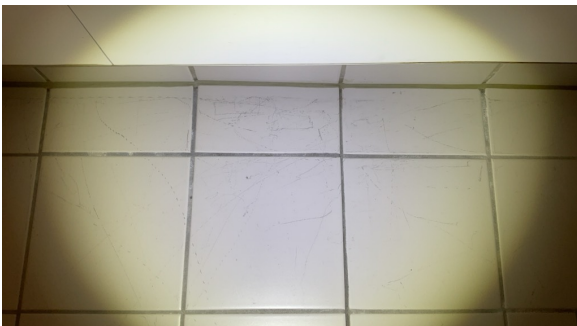
TG 2 Overflater Gulv

En del striper i flis.

Vedlikehold

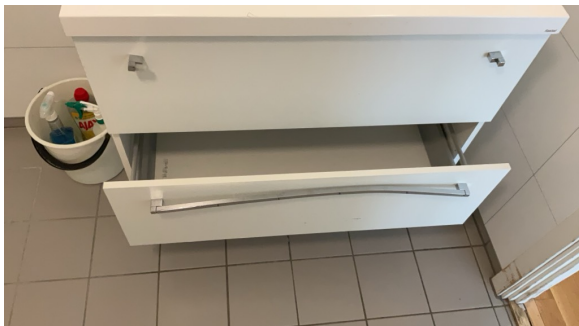
! TG 2 Sanitærutstyr og innredning

- Det er påvist skader på innredning.

Ødelagt håndtak og noe svelling i skrog til servant.

- Lokal utbedring må utføres.

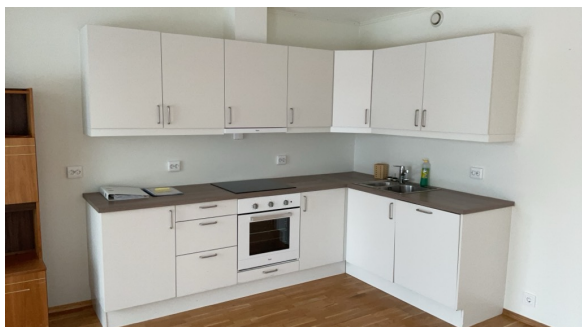
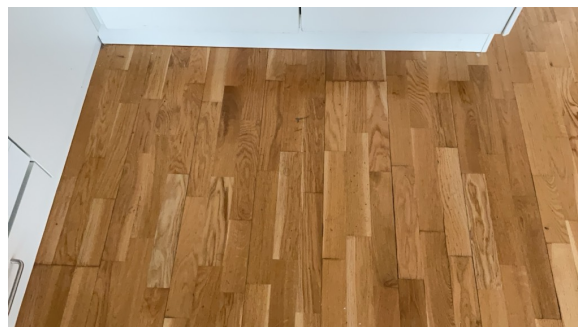
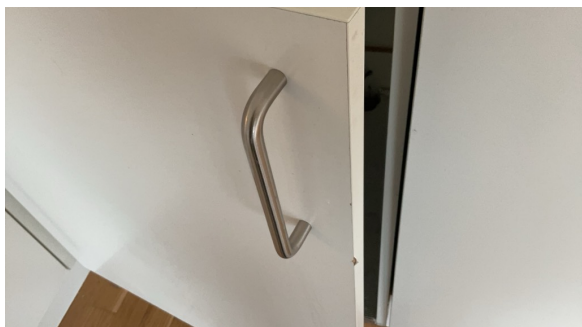
TE 2 Overflater og innredning

- Det er påvist skader/fuktskjolder i kjøkkengulvet.

Ingen utslag ved fuktsøk.

Noe brukslitasje på innredning, med sår og hakk.
Løst blandedbatteri.

Vedlikehold/ lokal utbedring.

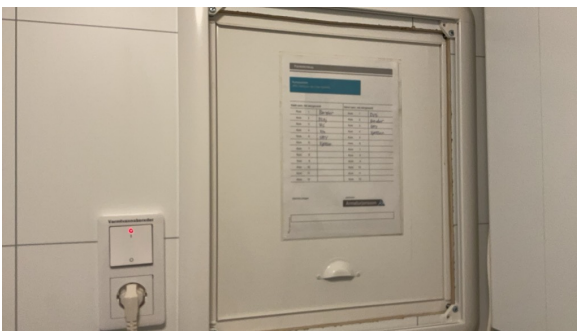
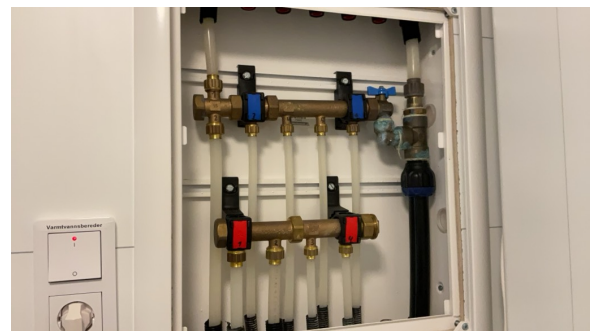
TG 1 Vannledninger

Mindre irr på hovedinntaket.

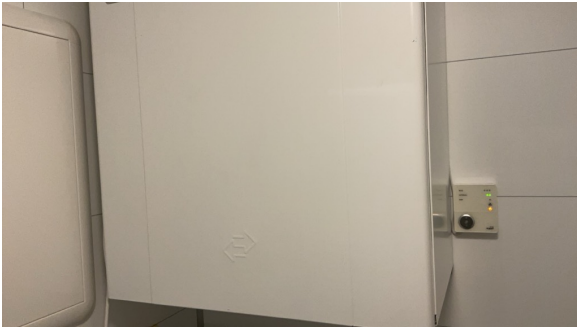
TG 2 Ventilasjon

Leiligheten har balansert ventilasjon.
Type Flexit, aggregat er plassert på tek. rom.

Mer enn halvparten av forventet brukstid er passert på anlegget.

Det er ikke behov for utbedringstiltak siden anlegget fungerer i dag, men ut ifra alder kan skader plutselig oppstå på eldre anlegg.

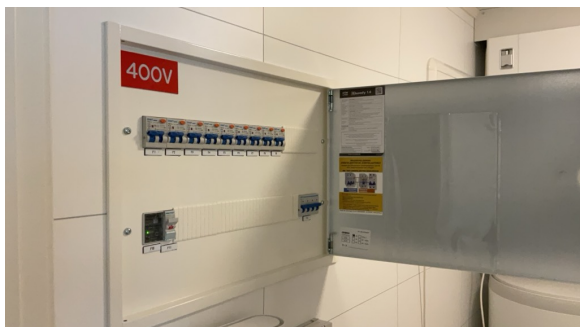
**Ja Reg. en løs stikkontakt.
Mangler deksel over en taklampe.
Alder passert 5 år.
El- kontroll anbefales hvert 5 år.**
