Tilstandsrapport

Enebolig

Grønnmyrvegen 8, 2414 ELVERUM

Befaringsdato: 22.04.2026

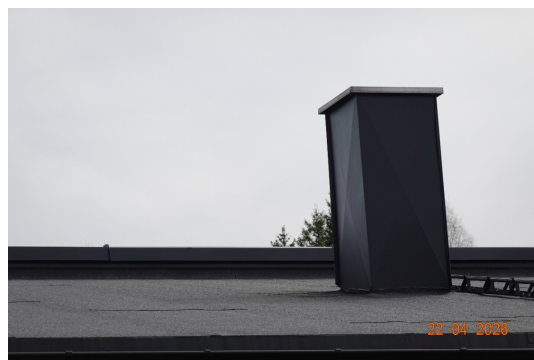
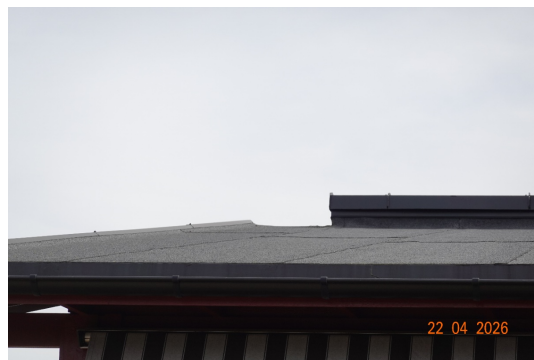
TG 2 Nedløp og beslag

- Tidspunkt for utskiftning av taktekkning nærmer seg.
- Tidspunkt for utskiftning av undertak nærmer seg.

- Overvåk tilstanden jevnlig. For å få tilstandsgrad 0 eller 1 må tekkingen skiftes ut, men tidspunktet for når dette er nødvendig er vanskelig å si noe om.
- Når taktekkning og undertak begynner å bli gamle, øker risikoen for lekkasjer, noe som kan føre til omfattende og kostbare reparasjoner av underliggende konstruksjoner dersom en ikke foretar tiltak på konstruksjonene før dette oppstår.

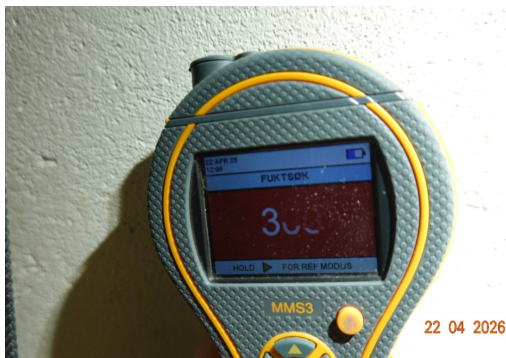
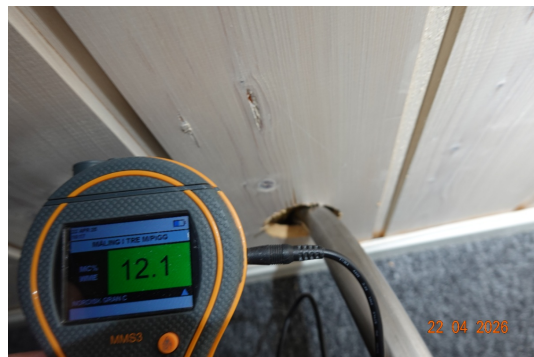
! TG IU Krypkjeller

Del med blindkjeller under ett soverom. Boligens krypkjeller er ikke undersøkt og gitt TGIU da denne ikke har inspeksjonsmulighet. Det tas derfor spesifikt forbehold om fukt, råte og mugg ettersom krypkjeller er en kjent risikokonstruksjon og denne ikke er mulig å undersøke uten destruktive inngrep. Det anbefales som ett minimum å etablere lufting og inspeksjonsluke.

- Det er ikke adkomst til krypkjelleren og den er ikke undersøkt innvendig. Krypkjeller regnes for å være en risikokonstruksjon som er utsatt for fukt- og råteskader i bunnsvill, trebjelkelaget og andre tilstøtende konstruksjoner, på grunn av fuktighet fra grunnen og kondensering ved temperaturforskjeller. Selv om det ikke er avdekket tegn på skader, betyr ikke dette nødvendigvis at det ikke foreligger skader i eller i forbindelse med krypkjelleren.

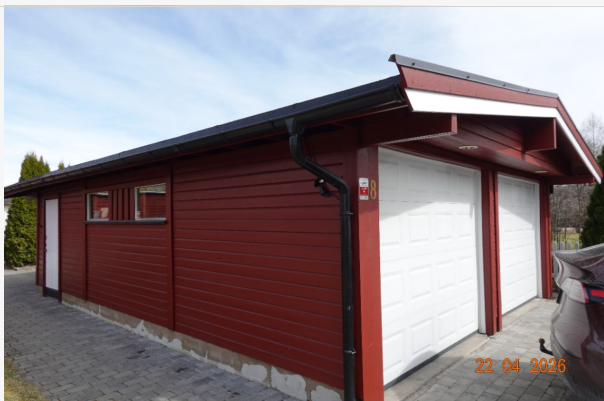
Garasje

Avskalinger/oppsprekking i utvendig murpuss på grunnmur.
Det er påvist svertesopp i undertak.
Det er påvist avskalinger/sprekker i gulv.
