# Tilstandsrapport

📍 Grefsenkollveien 20 E, 0490 OSLO

# gnr. 75, bnr. 2, snr. 42

Rapportdato: 22.03.2024

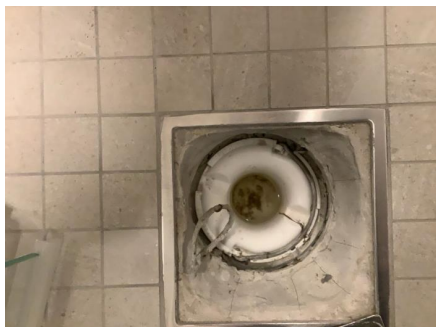
### ! TG 0 Sluk, membran og tettesjikt

Det er påført overliggende smøremembran, slukmansjett og plastsluk med klemring på bad.
