Tilstandsrapport

Kjedehus

Bekkefaret 12, 3259 LARVIK

Befaringsdato: 27.08.2024

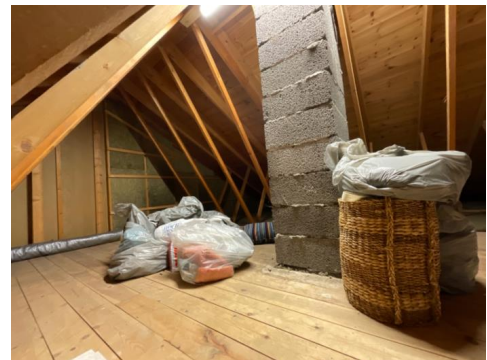
Uinnredet loft

Takkonstruksjonen i boligen har saltak oppbygd av W- takstoler som ligger an på ytterveggene.

Loftet har tilkomst fra gangen via nedfallbar loftsluke med stige og har et målbart areal på 14 kvm. Loftet er luftet via åpninger/spalte langs langveggene.

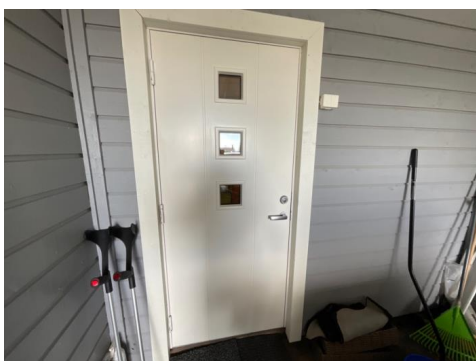
Ytterdør til vaskerom

En malt hoved inngangsdører med fire små glassfelt, en malt tett inngangsdør til boden fra terrassen og en malt inngangsdør til vaskerommet med tre små glassfelt fra carporten.

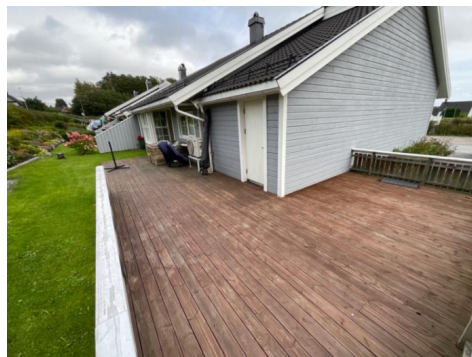
Terrasse

Gulvet på terrasen er bygget med brune impregnerte terrassebord og rekkverket har stående trepanel med buet håndløper. Rekkverkshøyden er på 0,71m

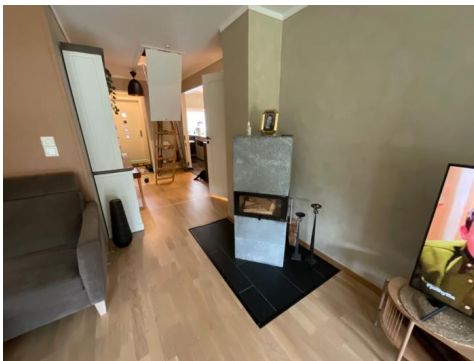
Peisovn i stuen

I stuen er pipen og brannmuren er pusset og malt.

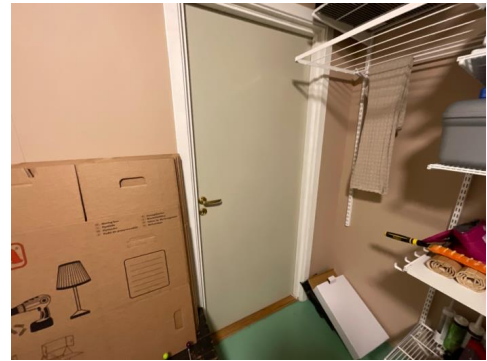
Vaskeromsdør

Innvendig har boligen en malt glatt dør til vaskerommet..

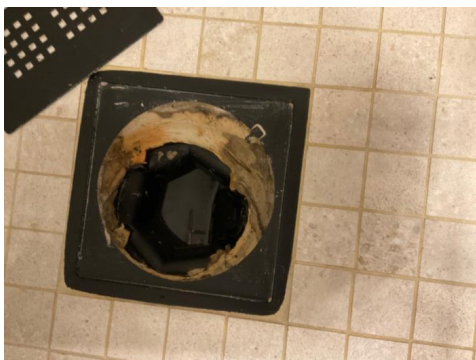
Sluk i baderom

- Overvåk tilstanden jevnlig. For å få tilstandsgrad 0 eller 1 må slukløsningen skiftes ut og sannsynligvis må også membransjiktet skiftes/utbedres. Det er imidlertid vanskelig å si noe om tidspunktet for når dette er nødvendig.

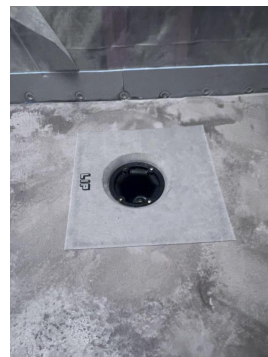
Sluk med slukmansjett

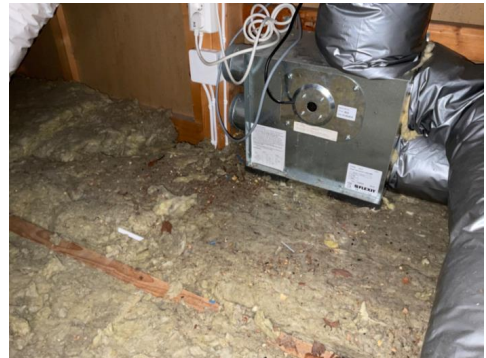
Eneboligen har et Flexit avtrekksaggregat montert på loftet, med avtrekksventiler fra kjøkken, badet og vaskerom, boligen har også lufteventiler i veggene.

Flexit avtrekk montert på loftet

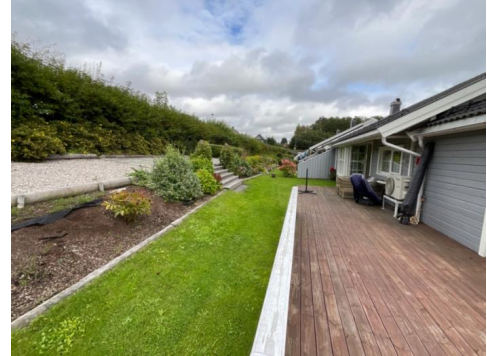
Terreng på eiendommen

Eneboligen har støpt plate på mark og eier opplyser om at det ikke er problemer med vannansamlinger mot inn mot grunnmuren.
