Tilstandsrapport

Tomannsbolig

Gruemyra 11, 2080 EIDSVOLL

Befaringsdato: 29.01.2025

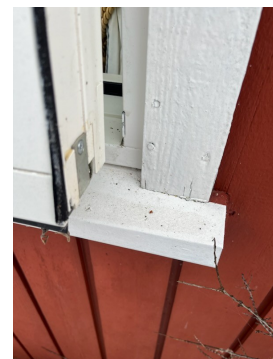
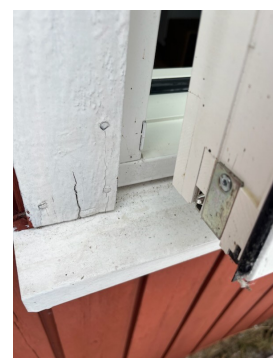
! TG 2 Balkongdør

- Det er påvist avvik rundt innsettsdetaljer.

Belistning har sprekker.

Listene på døren må skiftes for å lukke avviket.

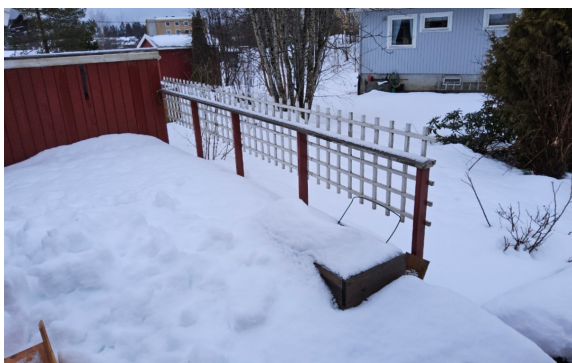
TG 2 Utvendige trapper

Utvendig trapp bygget med impregnerte tretrinn og trekkverk.

- Det er avvik:

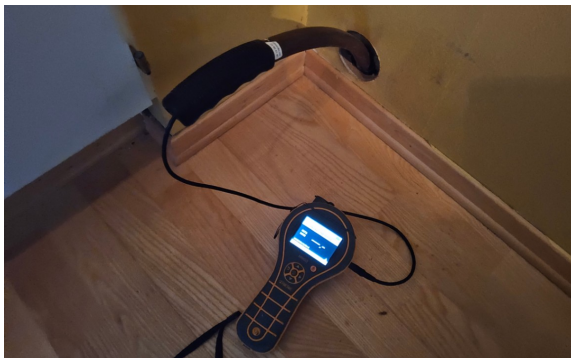
UNDERETASJE > BAD

TG 3 Generell

- Våtrommet må oppgraderes for å tåle normal bruk etter dagens krav. Våtrommet har nådd en høy alder, og det kan derfor ikke gis noen garanti for tettheten til rommet. Det bemerkes likevel at rommet vil ha sin funksjon ved samme bruk som i dag. Ved en endret bruksbelastning av rommet kan det oppstå avvik.

- Våtrommet må totalrenoveres. Alle forhold med tettesjikt, våtsone, sluk m.m. må dokumenteres.

Kostnadsestimat: 100 000 - 300 000

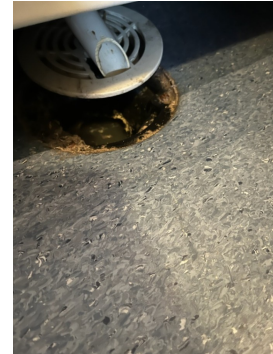
UNDERETASJE > BAD

TG 0 Tilliggende konstruksjoner våtrom

Hulltaking er foretatt uten å påvise unormale forhold. Hulltaking er foretatt under trapp i gang. Fuktkvotemåling (vekt%) i konstruksjonen ble målt til 11.

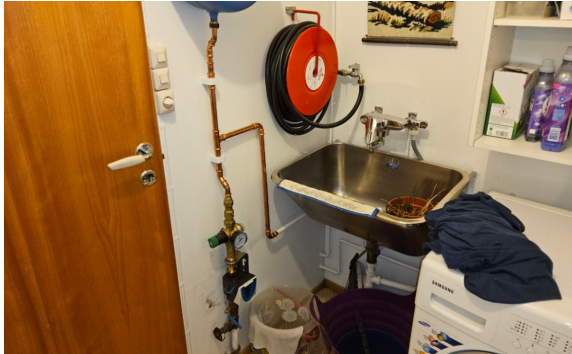
UNDERETASJE > VASKEROM

TG 0 Tilliggende konstruksjoner våtrom

Hulltaking er foretatt uten å påvise unormale forhold. Hulltaking er foretatt under trapp i gangen. Fuktkvotemåling (vekt%) i konstruksjonen ble målt til 11.
