Tilstandsrapport

📍 Casparis gate 9, 0174 OSLO

Rune Kristiansen Takst AS
Casparis gt. 9. 1, etg. Oppdrag 1429

Befaringsdato: 19.11.2024

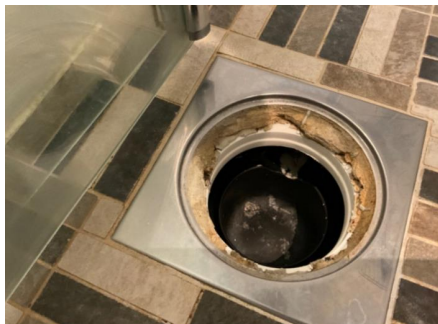
Manglende del nede i sluket sluket. Dette er kalt en sluk-potte. Uten denne kan det bli luktproblem i badet/leiligheten.

Sluk.

Badet fremstår med behov for tidsmessig oppussing modernisering, inkl. oppgradering av membran/tettesjikt m.m.

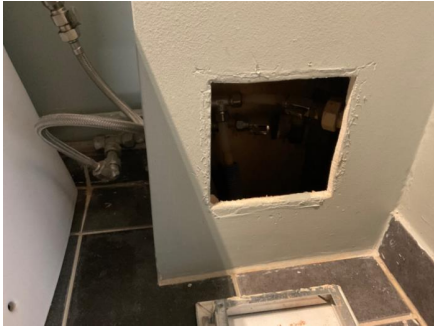
Dette settes for ukjent alder på rør-opplegget, ukjente løsninger og manglende dokumentasjon.

Rør-koblinger i innkassing i bad.

Her er også stoppekraner.

Konsekvens: Kontroll av rør-opplegg bør gjøres. Ved oppussing/modernisering av badet vil det være naturlig å oppgradere også rør-opplegget.

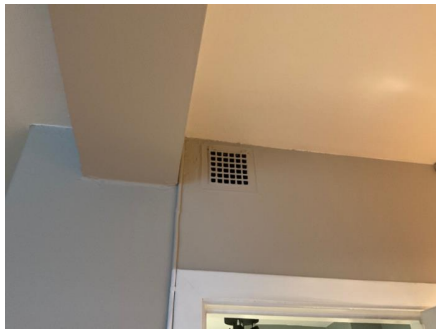
Man må være klar over at denne type ventilasjon ikke har samme effekt som dagens ventilasjon med balansert eller mekanisk avtrekk.

Avtrekk over dør til bad.

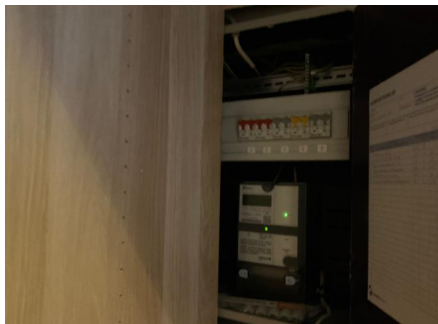
Sikringskap.

Konsekvens: Hvis en tilstandsvurdering avdekker avvik, må det gjøres oppgradering/utbedring.

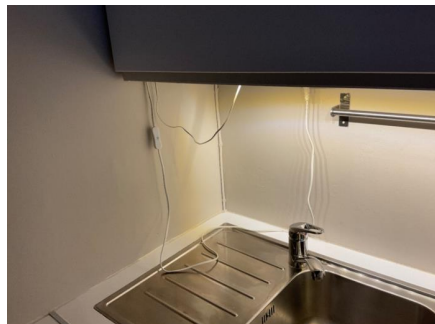
Lys-opplegg i kjøkken.
