# Tilstandsrapport

Boligbygg med flere boenheter

Meieriveien 1, 1850 MYSEN

Befaringsdato: 29.04.2025

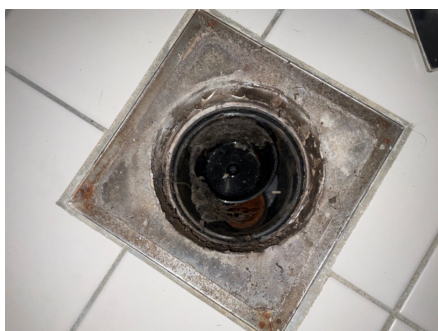
## 5.ETASJE > BAD

Badet kan fortsatt benyttes ved forsiktig bruk, fortrinnsvis med bruk av dusjkabinett for å redusere risikoen for fuktskader. Det presiseres likevel at dette ikke kompenserer for manglende eller utilstrekkelig tettesjikt/membran.

Det ble utført flere målinger både utenfor og innenfor dusjsonen, hvor resultatene viste forhøyede fuktverdier innenfor dusjsonen.

På bakgrunn av de påviste avvikene anbefales det en oppgradering av våtrommet.

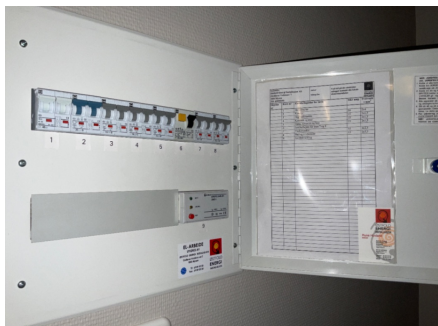
**Ja** Det registreres synlige kabler uten tilstrekkelig mekanisk beskyttelse. Monteringen tilfredsstiller ikke kravene i henhold til FEL §28. PR-kabler skal beskyttes mot mekanisk skade og festes forskriftsmessig. Det anbefales at en autorisert elektroinstallatør gjennomfører nødvendig sikring og montering av kablene i samsvar med gjeldende regelverk.

På bakgrunn av alder og påviste avvik vil det være anbefalt å gjennomføre en utvidet el-kontroll. Kostnadsestimat for en utvidet kontroll er anslått til mellom kr 7 000 og 10 000. Eventuelle nødvendige oppgraderinger kommer i tillegg til kostnaden for selve kontrollen.
