Tilstandsrapport

Hans Nordahls gate 36, 0481 OSLO

Befaringsdato: 21.05.2024

Rapportdato: 24.05.2024

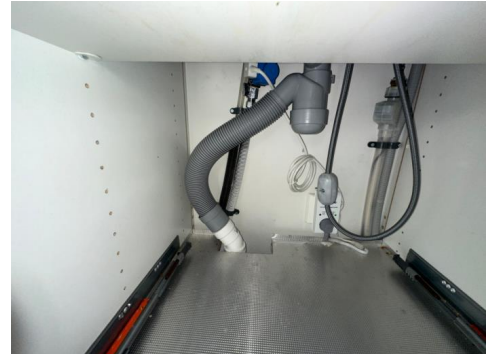
Røropplegg i boligen fremstår med: vanntilkobling med Pex-rør, samleskap med rørkurser og stoppekran er plassert på bad. Stoppekraner er testet og fungerer som de skal. Det er montert Waterguard i benkeskap på kjøkken.

Røropplegg i kjøkkenbenk med Waterguard

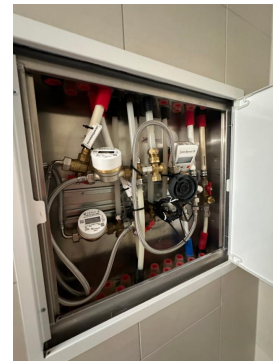
Samleskap med rørkurser og stoppekraner

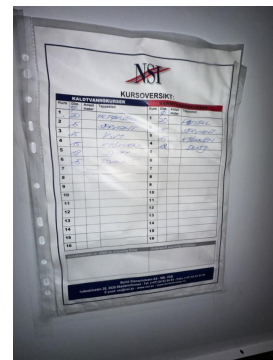
Kursoversikt for rør i samleskap

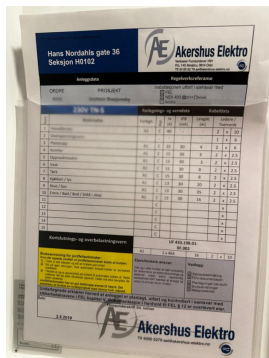
Kursoversikt i sikringskap

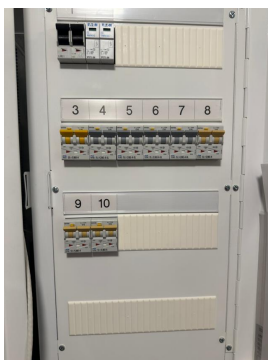
Sikringskap med automatsikringer.
