Tilstandsrapport

📍 Dælenengata 3 A, 0567 OSLO

Befaringsdato: 31.03.2025

Oppdragsnr.: 11838-25088

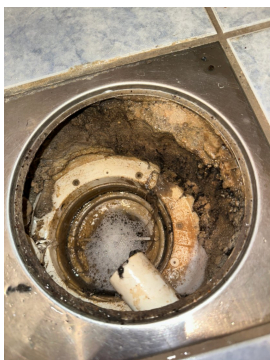
Sluk i stål er plassert i dusjssonen. Det er synlig membran i sluk, som er benyttet som tettesjikt.

Sluk med membran fremstår med normal funksjonalitet.

Sluk i stål plassert i dusj

Det anbefales bruk av dusjkabinett, for å hindre fuktinntregning i eldre konstruksjoner.

Vanninntregning i konstruksjoner vil kunne påføre større skader.

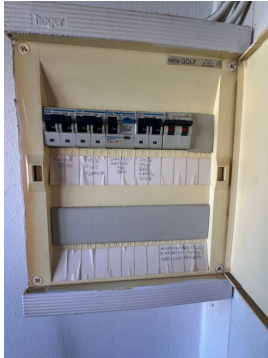
Sikringskap med automatsikringer.
