# Tilstandsrapport

Boligbygg med flere boenheter

Rosenfinkringen 6C , 2032 MAURA

Befaringsdato: 27.01.2026

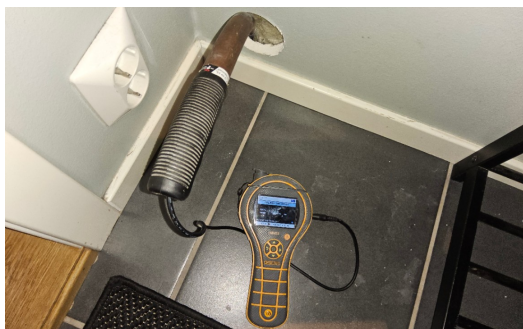
Hulltaking er foretatt uten å påvise unormale forhold. Fuktkvotemåling (vekt%) i konstruksjonen ble målt til 0-6.

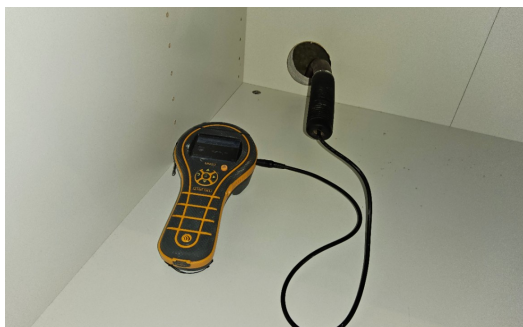
Hulltaking er foretatt uten å påvise unormale forhold. Hulltaking er foretatt ved/i soverom. Fuktkvotemåling (vekt%) i konstruksjonen ble målt til 0.

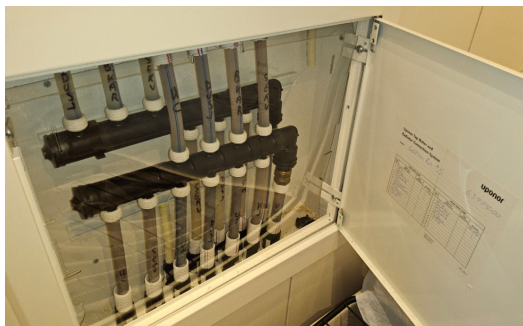
Innvendige vannledninger er av plast (rør i rør). Det er besikket i rørskap.

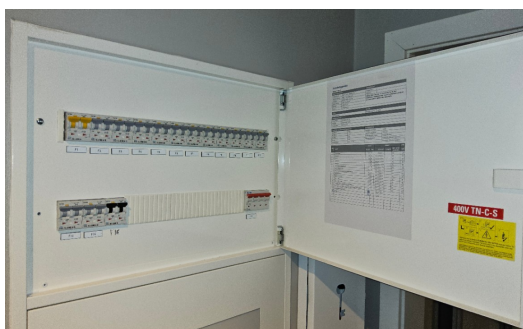
**Ja Ved manglende dokumentasjon på elektriske arbeider utført etter 1999, og fravær av tilsynsrapport nyere enn fem år, anbefales det – i tråd med retningslinjer fra Direktoratet for samfunnssikkerhet og beredskap (DSB) – å gjennomføre en utvidet kontroll av det elektriske anlegget. DSB stiller krav til dokumentasjon og sikkerhetsvurdering av elektriske installasjoner, spesielt for arbeider utført etter innføringen av forskrift om elektriske lavspenningsanlegg (FEU) i 1999.**

- Det er behov for at en kvalifisert elektrofaglig person kontrollerer det elektriske anlegget.

- Innhent en kvalifisert elektrofaglig person for å kontrollere det elektriske anlegget.
