Tilstandsrapport

Tomannsbolig

Rogagaten 41 , 5055 BERGEN

Befaringsdato: 27.04.2026

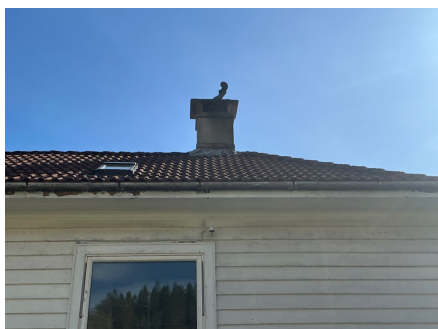
Det er blytekking rundt pipe. Blytekking ved skorsteinsgjennomføring er sårbar mot vær og vind. Ofte uten to trinns tekking på eldre konstruksjoner som øker risikoen for lekkasjer og fuktskader. Det anbefales kontroll av tetting og vurdering av oppgradering til tilfredsstillende løsning.

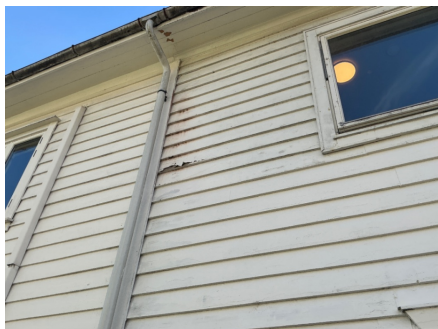
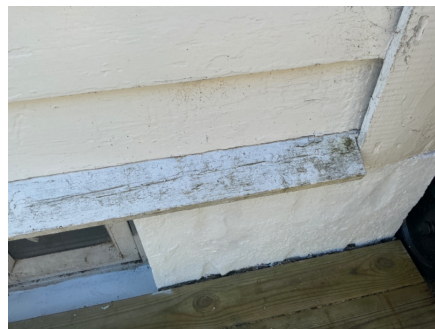
Dette medfører svekket overflatebeskyttelse. Forholdet kan medføre økt fuktpåvirkning og videre nedbrytning av treverket over tid. Det anbefales rengjøring, skrapping og overflatebehandling, samt utskifting av skadet treverk ved behov.

- Det bør foretas tiltak for å bedre lufting av kledningen.
- Uten tilstrekkelig lufting bak bordkledningen kan fuktighet som trenger inn bak bordene eller gjennom veggene innenfra ikke tørke opp. Dette skaper ideelle forhold for råtesopp og muggvekst.

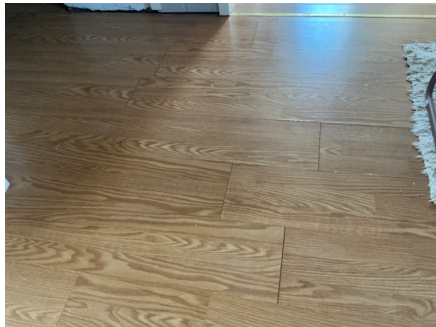
- Overflater må utbedres eller skiftes.

Dette indikerer fuktpåvirkning og stor slitasje. Forholdet kan medføre videre nedbrytning av gulvet over tid. Det anbefales utbedring eller utskifting av skadet laminat.

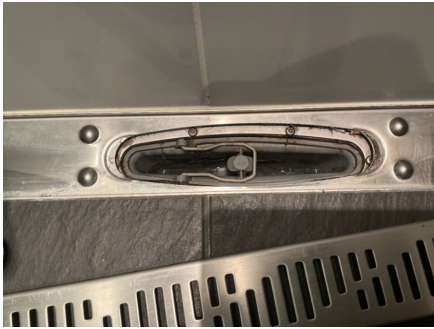
• Det er påvist avvik i fallforhold til sluk i forhold til krav i forskrift på byggetidspunktet.

• Til tross for avviket i fall/høydeforskjell til sluk, vil gulvet fortsatt kunne lede vann mot sluket, men med redusert effektivitet. Dette kan potensielt øke risikoen for vannansamling i enkelte områder av badet.

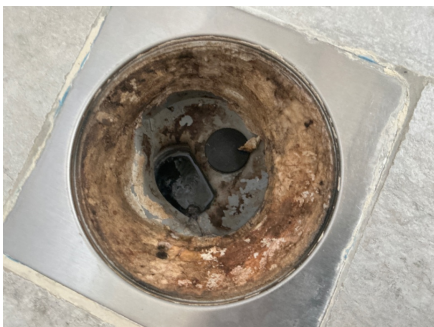
LOFT > BAD: 2M²

- Det er påvist at flisfuger har riss/sprekker.
- Det er påvist at noen fliser har bom (hulrom under).
- Det er påvist avvik i fallforhold til sluk i forhold til krav i forskrift på byggetidspunktet.

Det er fuget dusjløsning. Det må lages drenshull i dusjløsning slik at lekkasjevann blir ledet til sluk.

Svertesopp i fuger skyldes ofte manglende rengjøring, fukt og manglende ventilasjon. Det anbefales rengjøring og eventuell fornying av fugene for å hindre videre soppvekst.

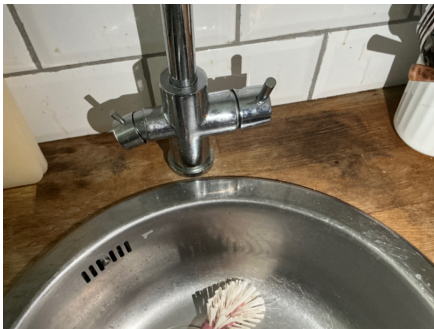
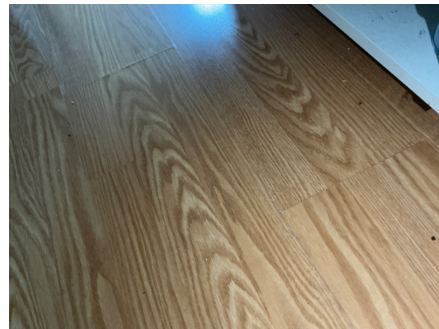
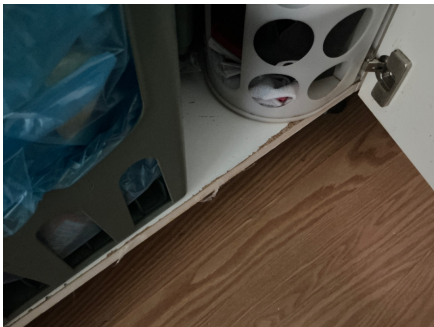
- Det er påvist skader på overflater/kjøkkeninnredning utover normal slitasjegrad.

Det er observert fuktmerker i benkeplate.

- Det må påregnes lokal utbedring/utskiftning.

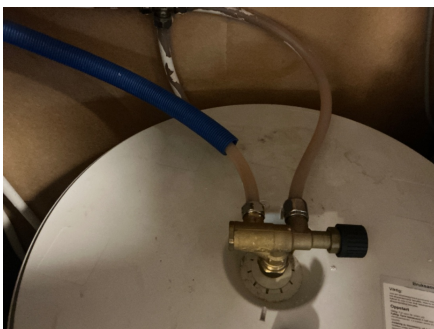
Varmtvannstank i kjeller er ikke lekkasjesikret.

Manglende lekkasjesikring kan føre til at vannlekkasjer ikke oppdages eller ledes kontrollert bort. Dette kan gi skader på innredning, gulv og underliggende konstruksjoner, og i verste fall føre til omfattende fuktskader. Det anbefales å etablere godkjent lekkasjesikring, normalt i form av lekkasjestopper eller vannalarm, samt oppsamlingsbrett.

Det anbefales ytterligere undersøkelser av varmtvannstank som er plassert i kneloft for å avdekke eventuelle avvik, lekkasjer eller svakheter.
