Rogagaten 41, 5055 BERGEN

**Strøken og nylig oppgradert
tomannsbolig ved foten av
Løvstakken | Lekker utestue &
terrasse | Busstopp like ved**

Tilstandsrapport

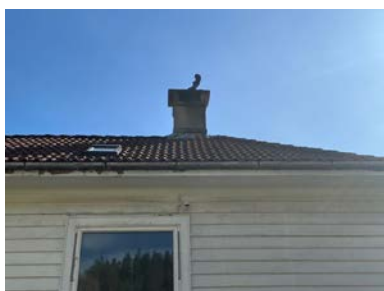
Det er blytekking rundt pipe. Blytekking ved skorsteinsgjennomføring er sårbar mot vær og vind. Ofte uten to trinns tekking på eldre konstruksjoner som øker risikoen for lekkasjer og fuktskader. Det anbefales kontroll av tetting og vurdering av oppgradering til tilfredsstillende løsning.

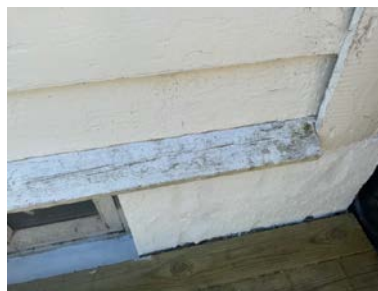
- Det bør foretas tiltak for å bedre lufting av kledningen.
- Uten tilstrekkelig lufting bak bordkledningen kan fuktighet som trenger inn bak bordene eller gjennom veggen innenfra ikke tørke opp. Dette skaper ideelle forhold for råtesopp og muggvekst.

Dette medfører svekket overflatebeskyttelse. Forholdet kan medføre økt fuktpåvirkning og videre nedbrytning av treverket over tid. Det anbefales rengjøring, skraping og overflatebehandling, samt utskifting av skadet treverk ved behov.

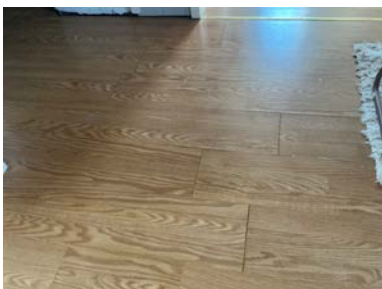
- Overflater må utbedres eller skiftes.

Dette indikerer fuktpåvirkning og stor slitasje. Forholdet kan medføre videre nedbrytning av gulvet over tid. Det anbefales utbedring eller utskifting av skadet laminat.

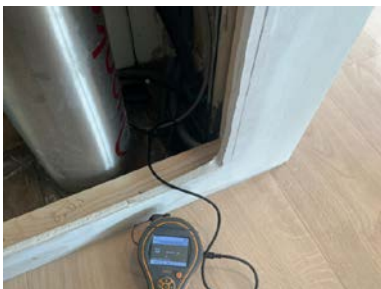
LOFT > BAD: 2M²

Som følge av alder på overflatene og overnevnt informasjon må det påregnes oppgradering/oppussing innen rimelig tid, tidspunkt for når dette blir en nødvendighet er vanskelig å si noe om. Eldre overflater kan ha redusert motstandsdyktighet mot fuktbelastning, og risikoen for skader i fuger, fliser og tilstøtende konstruksjoner øker etter hvert som materialene eldes.

Kostnadsestimat: 20 000 - 100 000

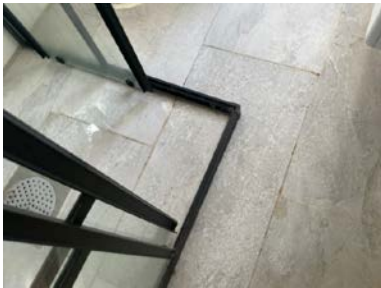
LOFT > BAD: 2M²

- Overvåk konstruksjonen jevnlig. For å få tilstandsgrad 0 eller 1 må løsningen utbedres, men tidspunktet for når dette er nødvendig er vanskelig å si noe om.
- Konsekvensen er at det kan oppstå fuktskader i konstruksjonen bak overflatematerialet. Vann kan trenge inn gjennom utette rørgjennomføringer og forårsake fuktskader ved fukttilførsel gjennom enten bruksvann eller lekkasjevann.

Membran som er smurt ned i sluk kan medføre usikker tetting og økt risiko for lekkasje ved sluket. Det anbefales nærmere kontroll av utførelsen og vurdering av utbedring ved behov.

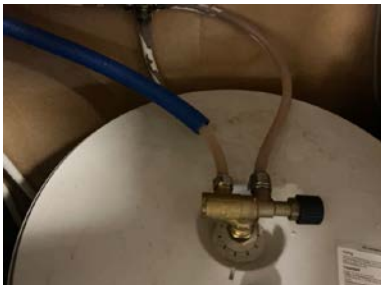
Plastrør anbefales ikke som følge av at minimumstemperaturen på varmtvannsberedere er lik makstemperatur for plastrørene.

Det anbefales ytterligere undersøkelser av varmtvannstank som er plassert i kneloft for å avdekke eventuelle avvik, lekkasjer eller svakheter.
