# Nordveien 24 4331 ÅLGÅRD

## Tilstandsrapport Eierskifte

Boligtype: Leilighet

Byggeår: 2012

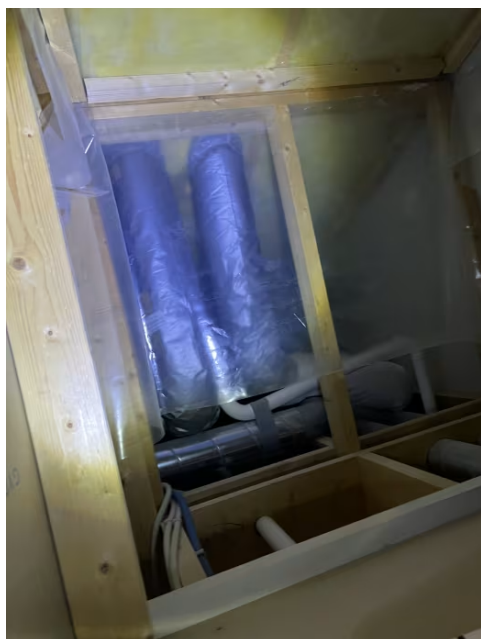
## 6.3 Loft (konstruksjonsoppbygging)

Er det tegn på utilstrekkelig tetting rundt gjennomføringer i konstruksjonen?	Ja
---	----

TG-2

Loft kun besikket fra luke, dampsperra er tilsynelatende ikke tilfredsstillende tett mot ventilasjonskanal.

Lufferør (hvit) er tapet fast mot ventilasjonsrør med mot fal, kan føre til at fukt samler seg i røret dersom kondens oppstår.

Det er ikke etablert tilgang til loft, (stige) bedre tilgang kan vurderes etablert.

Innvendig sutak på loft anbefales inspisert med jevne mellomrom for å oppdage eventuelle utettheter i taktekkingen.

Tetting rundt ventilasjonskanaler gjennomført yttertak på loft må kontrolleres/utbedres for å unngå luftlommer/utettheter/energitap.

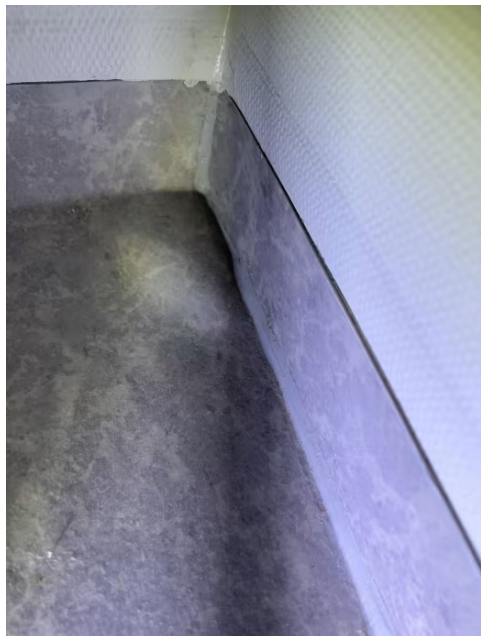
TG.2\_Luftlomme, under vinylbelegg ved innvendig hjørne, oppbrett har glipper bak og har ikke sveiset skjøtt men silikon i overgang gulv og vegg.

Luftlomme under vinylbelegg ved innvendig hjørne og i oppbrett mot dør indikerer dårlig heft mot underlaget.

Luftlomme, under vinylbelegg, oppbrett har glipper bak og er skåret i ved tidligere anledning.

Påpekte forhold anbefales kontrollert/utbedret, for å unngå utettheter i tettsjikt.

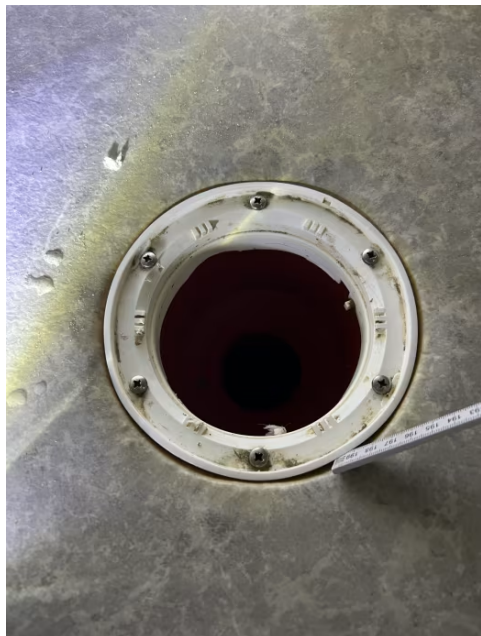
## 6.15 Våtrom: Bad

TG.2\_Luftlommer bak vinylbelegg i overganger gulv og vegg, belegg er ikke sveiset i overganger.

Vinyl belegg har stedvis noe dårlig heft mot underlaget spesielt i overgang gulv og vegg, dermed er økt fare for at vinylbelegg løsner og at det kan oppstå utettheter.

Glipper mellom vinylbelegg og klemring ved sluk i dusj.

Glipper mellom vinylbelegg og klemring ved sluk i dusj, bruksvann kan legger seg mellom klemring og membran.

Det anbefales å installere et dusjkabinett for å begrense overflater for belastning med fritt vann.

Badet fungerer med dagens tilstand, men på grunn av påviste forhold anbefales montert et dusjkabinett for å unngå ytterligere fuktbelastning i påvente av en oppgradering.
