Tilstandsrapport

Leilighet.

Steinspranget 48, 1156 OSLO

Befaringsdato: 07.10.2024

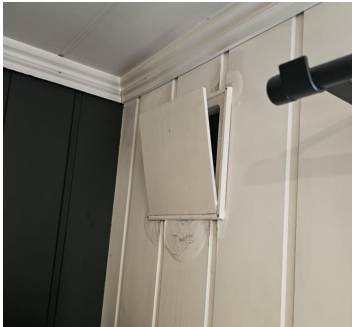
Svelling i panelplate rundt veggventil på kjøkken.

Svelling i panelplate.

Det må påregnes lokal utbedring/utskifting dersom avviket skal lukkes.

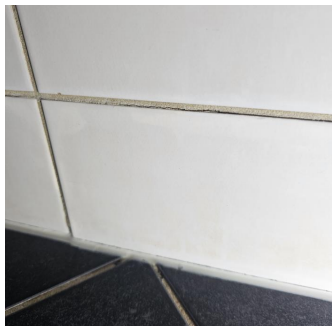
Det ble registrert riss i flisfuge i nederste flisrad, stedvis dårlig vedheft på silikon og sprekkdannelse i 1 veggflis nederst ved dør. Noe ujevnheter i overflater.

Riss i flisfuge.

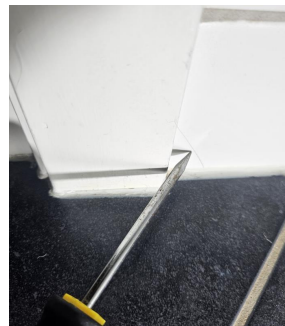
Sprekkdannelse i flis.

Våtrommet fungerer uten å skifte flis med sprekkdannelse.

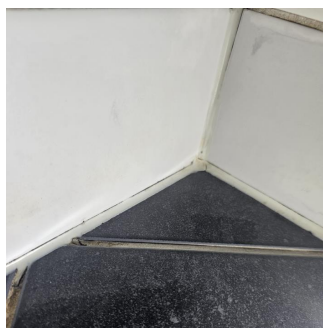
Dårlig vedheft på silikon.

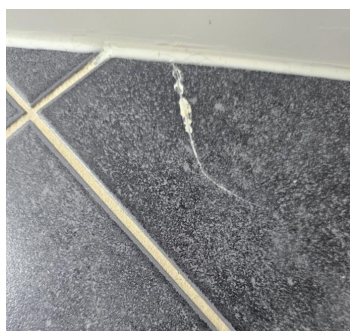
Gulvet har fall til sluk, men avviker fra preakseptert ytelse i sone mot dør. Membranens høyde ved dør er ikke mulig på registreringer uten destruktive inngrep. Det er skade i 1 gulvflis ved siden av toalett.

Skade i gulvflis.

Våtrommet fungerer uten å utbedre fallforhold eller skifte skadet flis.
