Tilstandsrapport

📍 Hasleveien 15A , 0571 OSLO

Oppdragsnr.: 18818-2371

Leiligheten ligger i byggets 7. etasje og består av gang, bad og stue/kjøkken med alkove.

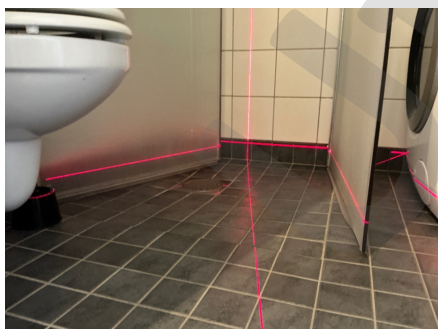
Gulvflatene består av fliser. Det er målt ca. 35 mm høydeforskjell på gulv fra dørterskel til topp slukrist.

Gulvfliser med bruksslitasje, og med bom (hulrom under flisene) på enkelte av gulvflisene. Det ble registrert enkelte dype og utette fuger.

Fall på baderomsgulv er kontrollert med krysslaser.

Det bemerkes at utbedring av bom som et enkeltstående tiltak sjelden vil være økonomisk rasjonelt, da det ofte krever omfattende inngrep i konstruksjonen. Tiltaket vurderes derfor som begrenset til vedlikehold ved behov, og ikke som en anbefalt helhetlig utbedring. Bom kan føre til redusert vedheft, sprekkeformasjoner og at flisene løsner over tid, særlig ved punktbelastning. Lokal utskifting av fuger må påregnes.

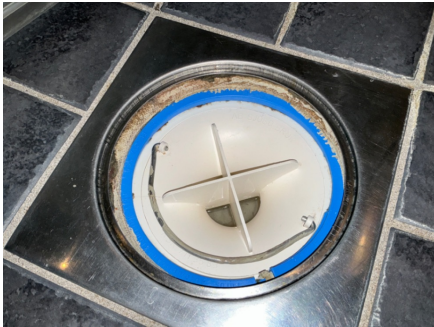
- Mer enn halvparten av forventet brukstid er passert på membranløsningen.

Kontroll av sluk.

Overvåk tilstanden jevnlig. For å få tilstandsgrad 0 eller 1 må tettesjiktet skiftes ut, men tidspunktet for når dette er nødvendig er vanskelig å si noe om.

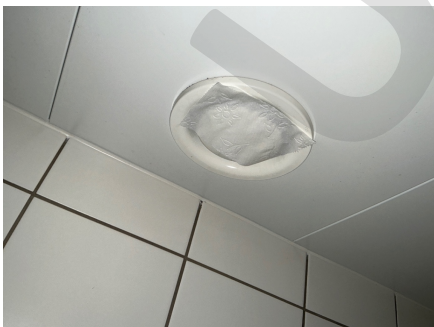
Kontroll av avtrekk.

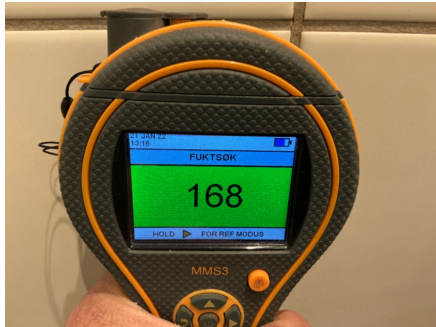
Det ble foretatt stikkprøvekontroll med Protimeter MMS3. Målingene viste ingen utslag utenfor normale verdier. Målingene gir kun en indikasjon og må ikke oppfattes som en garanti for baderommet.

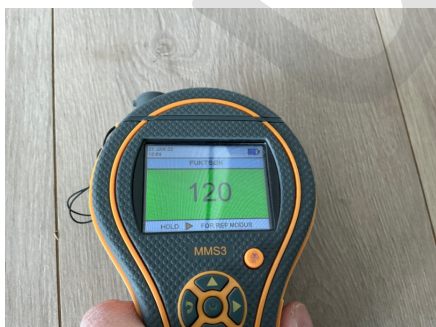
Innredning fra byggeperioden med bruksslitasje, svelling og som mangler bruksfunksjoner/løsninger som er forventbart på et kjøkken. Som blant annet automatisk lekkasjestopper og komfyrvakt. Ventilator med mer enn støy enn normalt.

Oppvaskmaskin og kjøøl/frys ble ikke trukket frem ved befaring, og det er derfor ikke foretatt inspeksjon av tilstanden bak eller under disse enhetene. Ved bruk av fuktindikator ble det ikke påvist unormale verdier i utsatte soner på befaringsdagen.

Kjøkkenet fungerer tilnærmet normalt til tross for registrerte avvik, som ikke har vesentlig konstruksjonsmessig betydning eller påvirker den daglige bruken. Det anbefales montering av komfyrvakt og automatisk lekkasjestopper. På bakgrunn av de funksjonelle manglene og observerte avvik må utbedring eller utskiftning av kjøkkenet påregnes over tid.

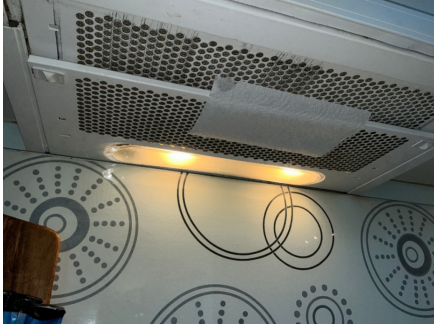
Kontroll av ventilator.

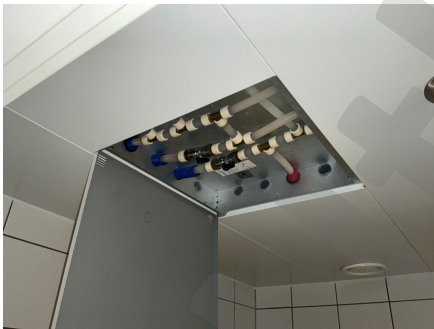
- Rørkursene på rør-i-rør systemet på vannledninger er ikke merket.

Samlestokk plassert i baderomshimling.

Rørkurser i rør-i-rør-systemet bør merkes tydelig for å sikre sporbarhet og forenkle fremtidig vedlikehold. Anbefales kontrollert av autorisert rørlegger.

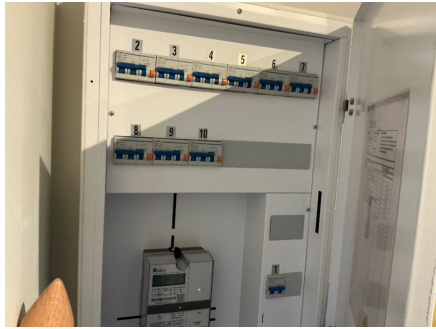
Automatsikringer i sikringskap plassert i gang.
