# Tilstandsrapport

📍 Hasleveien 15A , 0571 OSLO

# gnr. 126, bnr. 52, snr. 2

Befaringsdato: 15.05.2026

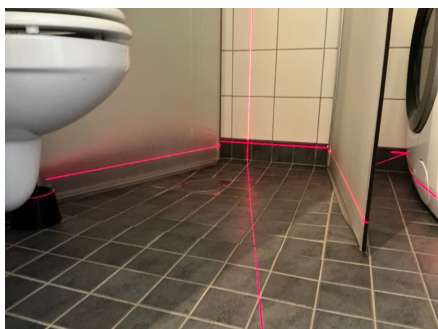
Gulvflatene består av fliser. Det er målt ca. 35 mm høydeforskjell på gulv fra dørterskel til topp slukrist.

Gulvfliser med bruksslitasje, og med bom (hulrom under flisene) på enkelte av gulvflisene. Det ble registrert enkelte dype og utette fuger.

Fall på baderomsgulv er kontrollert med krysslaser.

Det bemerkes at utbedring av bom som et enkeltstående tiltak sjelden vil være økonomisk rasjonelt, da det ofte krever omfattende inngrep i konstruksjonen. Tiltaket vurderes derfor som begrenset til vedlikehold ved behov, og ikke som en anbefalt helhetlig utbedring. Bom kan føre til redusert vedheft, sprekkeformasjoner og at flisene løsner over tid, særlig ved punktbelastning. Lokal utskifting av fuger må påregnes.

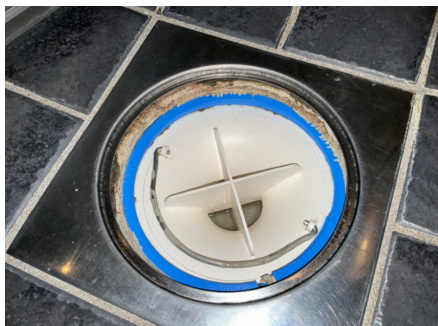
- Mer enn halvparten av forventet brukstid er passert på membranløsningen.

Kontroll av sluk.

Overvåk tilstanden jevnlig. For å få tilstandsgrad 0 eller 1 må tettesjiktet skiftes ut, men tidspunktet for når dette er nødvendig er vanskelig å si noe om.

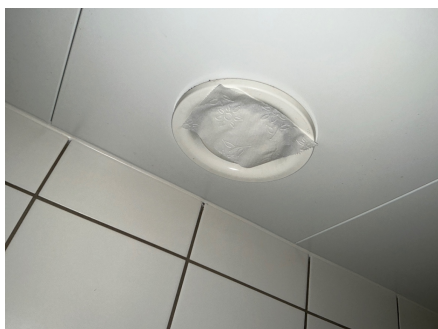
Kontroll av avtrekk.

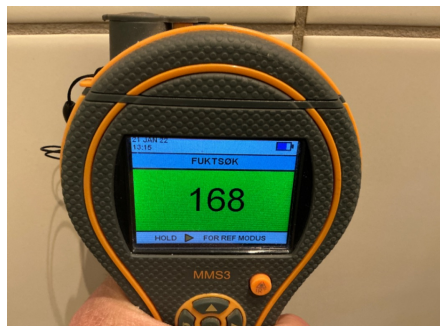
Badet har baderomskabin i betong eller stål og det er ikke praktisk mulig å gjennomføre boring av hull for fuktsøk. En baderomskabin er en forhåndsprodusert del som settes inn i bygget i stedet for at badet bygges på stedet, ofte som et totalt og ferdig bad.

Det ble foretatt stikkprøvekontroll med Protimeter MMS3. Målingene viste ingen utslag utenfor normale verdier. Målingene gir kun en indikasjon og må ikke oppfattes som en garanti for baderommet.

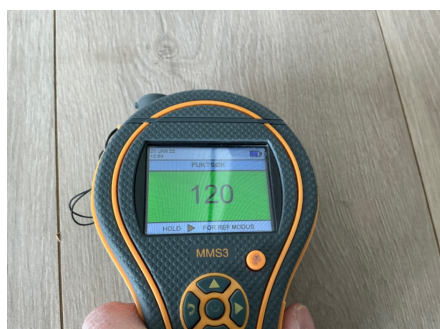
Innredning fra byggeperioden med bruksslitasje, svelling og som mangler bruksfunksjoner/løsninger som er forventbart på et kjøkken. Som blant annet automatisk lekkasjestopper og komfyrvakt. Ventilator med mer enn støy enn normalt.

Oppvaskmaskin og kjøøl/frys ble ikke trukket frem ved befaring, og det er derfor ikke foretatt inspeksjon av tilstanden bak eller under disse enhetene. Ved bruk av fuktindikator ble det ikke påvist unormale verdier i utsatte soner på befaringdagen.

Kjøkkenet fungerer tilnærmet normalt til tross for registrerte avvik, som ikke har vesentlig konstruksjonsmessig betydning eller påvirker den daglige bruken. Det anbefales montering av komfyrvakt og automatisk lekkasjestopper. På bakgrunn av de funksjonelle manglene og observerte avvik må utbedring eller utskifting av kjøkkenet påregnes over tid.

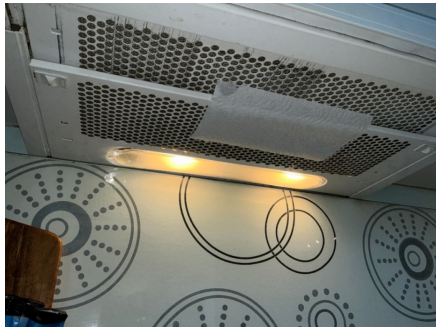
Kontroll av ventilator.

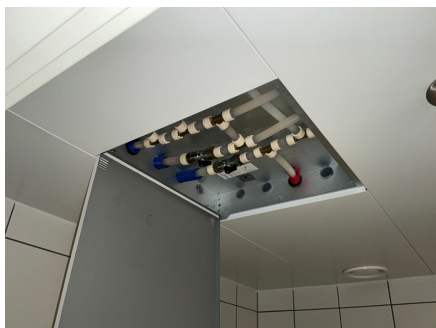
Samlestokk plassert i baderomshimling.

Rørkurser i rør-i-rør-systemet bør merkes tydelig for å sikre sporbarhet og forenkle fremtidig vedlikehold. Anbefales kontrollert av autorisert rørlegger.

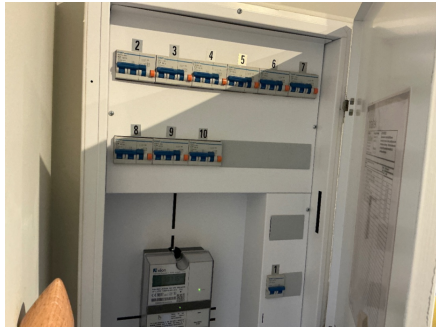
Automatsikringer i sikringsskap plassert i gang.
