Tilstandsrapport

Enebolig

Gruslinna 13, 1960 LØKEN

Befaringsdato: 06.01.2025

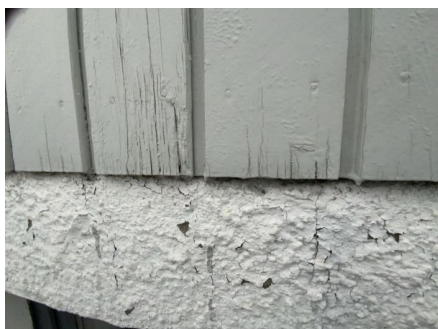
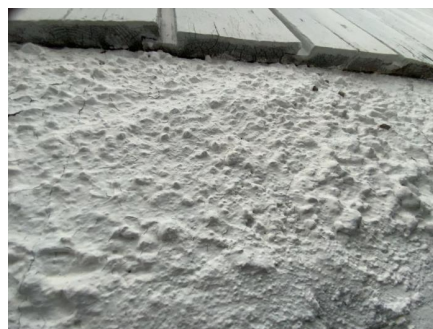
- Det er ingen eller liten lufting i nedre kant av kledning mot grunnmur.
- Det er påvist spredte råteskader i bordkledningen.

Det er synlig spredt enderåteskade på kledningen. Det er noe lite lufting av kledning med tanke på at dette er en faspanel. Vedbod som er tilbygget på gavelvegg fremstår som enkel konstruksjon og vurderes som tilleggsbygning som ikke er vurdert utover dette.

- Lokal utbedring må utføres.
- Det bør foretas tiltak for å bedre lufting av kledningen.

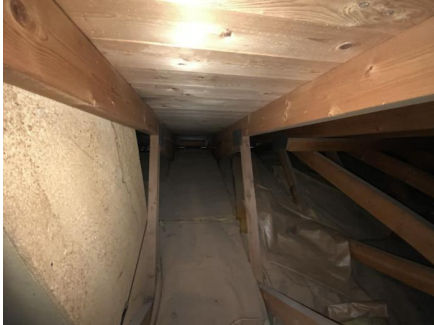
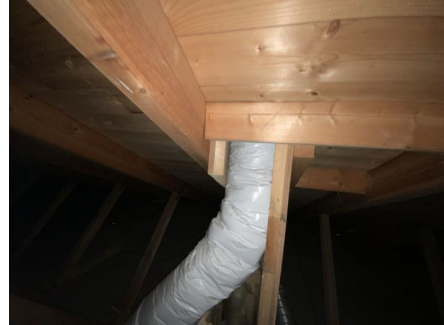
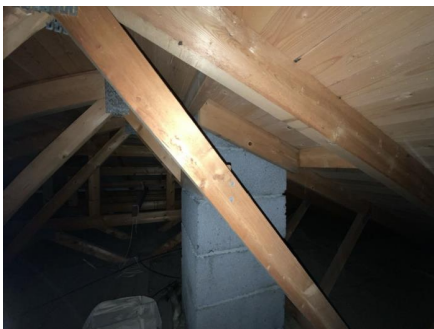
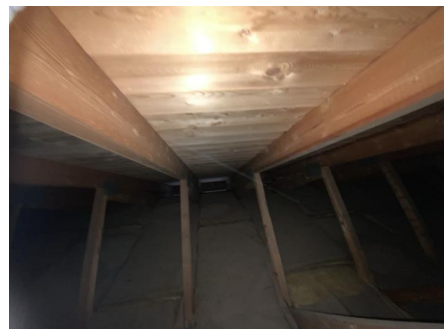
Det gjøres oppmerksom på at det kan forekomme noe luftlekkasje via diffusjonssperre mot kaldtloft med tanke på byggets alder, som ikke var synlig befaringsdagen under isolasjon. Det er ingen tegn til musesperre ute ved raft.

Det var ingen klare tegn til kondensskader på kaldtloft befaringsdagen og derfor ingen tegn til skade. Det gjøres oppmerksom på at det er viktig at det er god lufting i konstruksjonen og derfor anbefales det ytterligere noe mer luftespalte ut mot raft der det er delvis tett for å unngå kondens i konstruksjonen. Musesperre på eldre konstruksjoner må etableres med netting eller lignende for å unngå mus på loft.

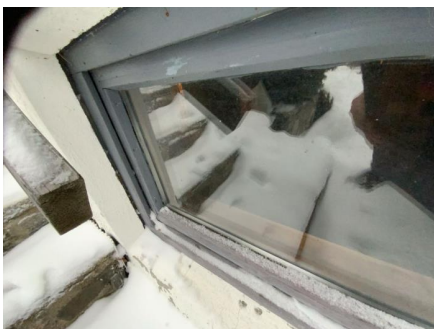
TG 2 Vinduer

- Karmene i vinduer er slitte og det er sprekker i trevirket.

Vinduer bærer preg av noe manglende vedlikehold og med tanke på alder, er gummipakninger sprøe og punktering kan være en mulighet. Vinduene har tiltenkt funksjon, men dårlig isolasjonsevne og må regnes med å skiftes ut over tid.

- Det må påregnes noe vedlikehold og at enkelte vinduer må skiftes ut.

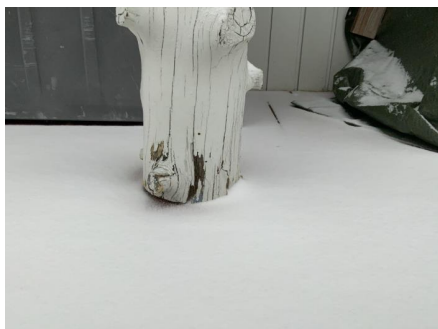
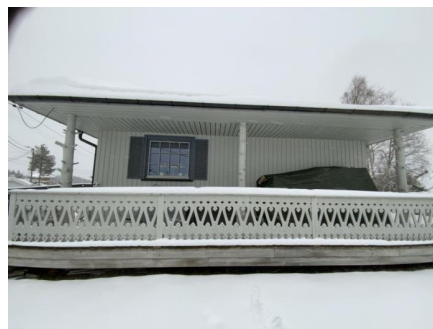
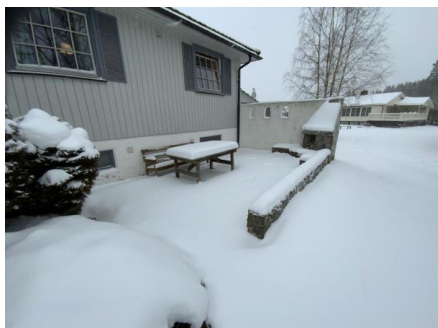
Tømmerstokker som tresøyler må utbedres grunnet noe råteskader.

- Andre tiltak:
- Det er ikke krav om utbedring av rekkverkshøyde opp til dagens forskriftskrav.

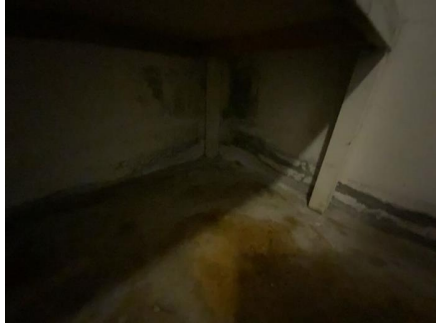
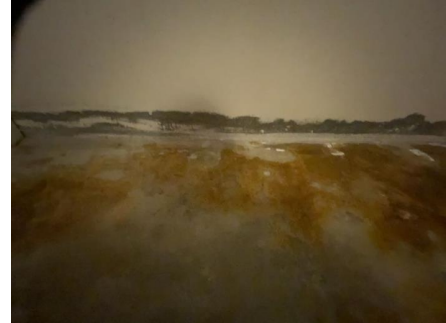
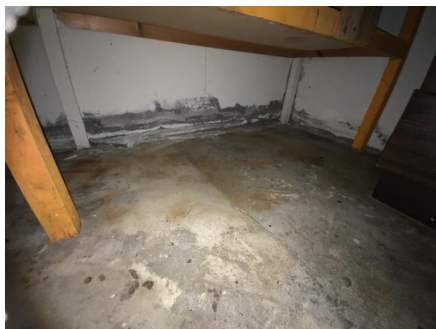
- Det er påvist indikasjoner på noe fuktgjennomtrenging inn i kjellermur.

Det er synlig saltutslag på nedre del av vegg inne i boder bak vaskerom og slatutslag i bod tilstøtende peisstue. På ytterhjørne til bod er det slatutslag og høyere fuktighet oppover vegg.

Det er en god løsning at store deler av kjellervegger er fritt eksponert mur. Dette gjør at konstruksjonen får puste. Det ble ikke målt høye fuktverdier inne i utforet vegg i peisstue. Det gjøres oppmerksom på at utforet vegg kan skjule fukt og danne sopp og råteskader over tid. plater som er limt rett på mur anbefales å fjernes. Se øvrig drenering.

- Det påviste fuktnivå gir grunn til å overvåke konstruksjonen jevnlig for å se utvikling over tid, og eventuelt foreta tiltak for å unngå fuktskader.

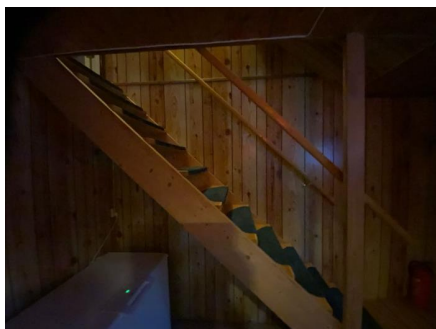
Innvendige trapper

- Åpninger er såpass store at det ut ifra sikkerhetsmessige forhold anbefales å lage mindre åpninger.

Dette for å unngå fallskader.

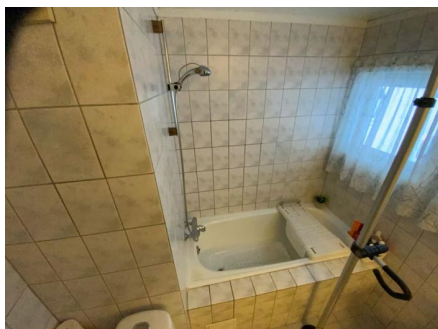
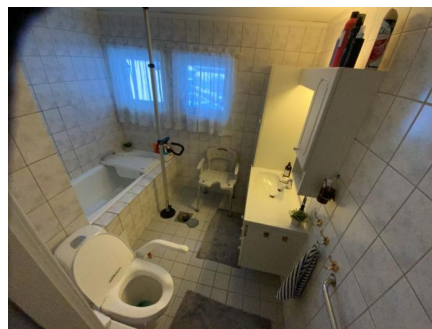
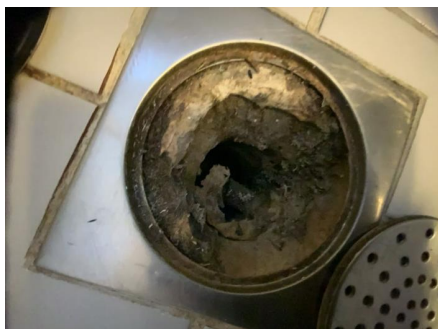
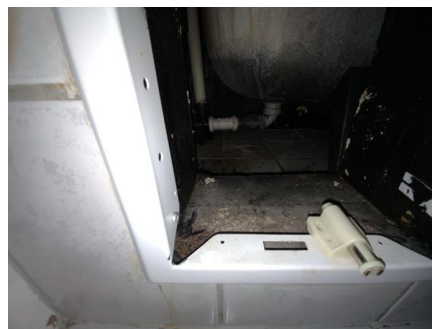
Det er ikke etablert kontrollert avrenning fra under badekar til sluk. Noe riss i fuger som indikerer fuktskade på vegg i dusjsonen. Noe sprekke fliser er synlig på badet. Membran som er brukt i gulv og vegg er ukjent. Det er ikke synlig membran klemt til klemring i sluket. Vindu i dusjsonen. Med tanke på badets alder må badet renoveres, da det ikke er tilfredsstillende membran på denne typen konstruksjon og ved større fuktbelastning kan det oppstå fuktskader og lekkasje i konstruksjonen. Vindu i dusjsonen må beskyttes mot fukt for å unngå fuktskader i og rundt vindu.

Kostnadsestimat: Over 300 000

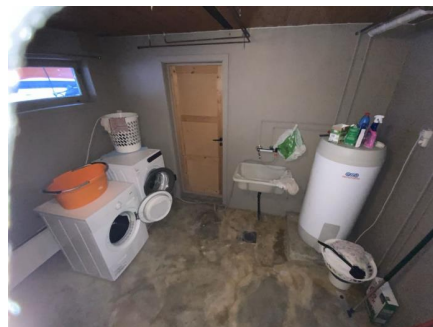
Det er ikke tilfredsstillende membran på denne typen konstruksjon og ved større fuktbelastning kan det oppstå fuktskader og lekkasje i konstruksjonen.

Kostnadsestimat: 100 000 - 300 000

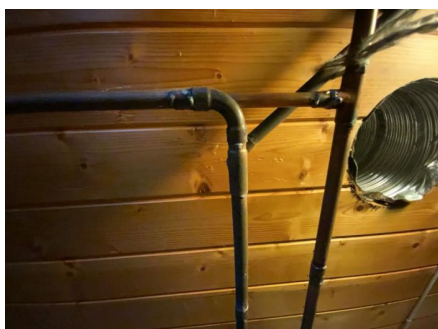
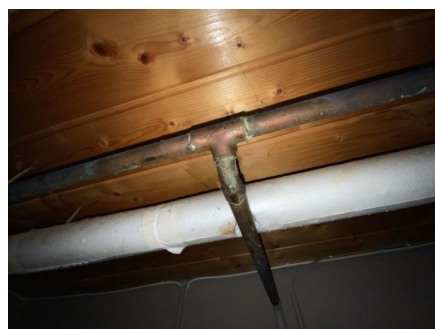
Vannlekkasjer på eldre rør er vanlig spesielt rundt koblinger.

- Tidspunkt for utskiftning av vannledninger nærmer seg.
- I forbindelse med oppgradering av våtrom vil det være naturlig med utskiftning av rør.

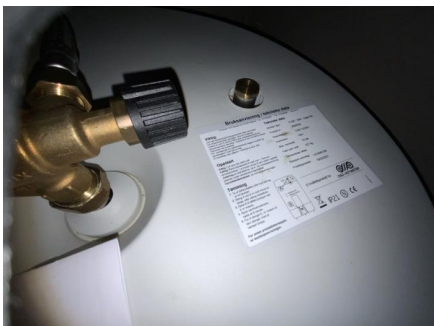
Gjeldende forskrift er etter dagens krav og Norsk standard 3600. Tanke på brannsikkerhet og varmegang i elektrisk kobling.

- Det bør etableres tilfredsstillende el-tilkobling etter gjeldende forskrift.

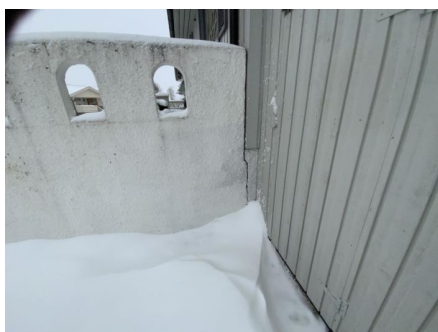
- Det er påvist mindre sprekker og/eller skjevheter i muren.

- Lokal utbedring må utføres.

Nærmere undersøkelse anbefales over tid for å sjekke stabiliteten for murvegg.
