Tilstandsrapport

Enebolig

Våmartveitvegen 49, 3890 VINJE

Befaringsdato: 16.12.2024

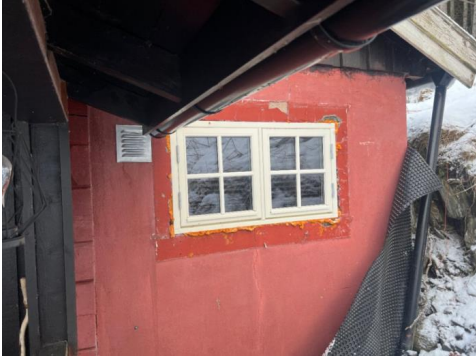
! TG 3 Nedløp og beslag

- Det er ikke tilfredsstillende bortledning av vann fra taknedløp ved grunnmur.
 - Det mangler snøfangere på hele eller deler av taket, men det var ikke krav om dette på byggemeldingstidspunktet.
 - Det mangler tilfredsstillende adkomst til pipe for feier.
 - Mer enn halvparten av forventet brukstid er passert på renner/nedløp/beslag.
 - Det er store deformasjoner i renner og nedløp.
- Kroker på takrenne mot veien er skadet.
Nedløp er ikke tilstrekkelig festet.
Ikke montert nedløp på baksiden av terrasse.

Et av nedløp som ikke er festet.

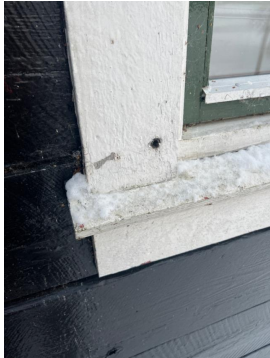
- Det er påvist at enkelte vinduer er vanskelig å åpne/lukke.
- Det er påvist avvik rundt innsetningsdetaljer.
- Det er påvist tegn på innvendig kondensering av enkelte vindusglass.
- Karmene i vinduer er slitte og det er sprekker i trevirket.

Listverk tett ned til vannbrett

Det bør etableres spalte mellom utvendig lister og vannbrett, slik at fukt ikke trekker opp i endeved på lister.

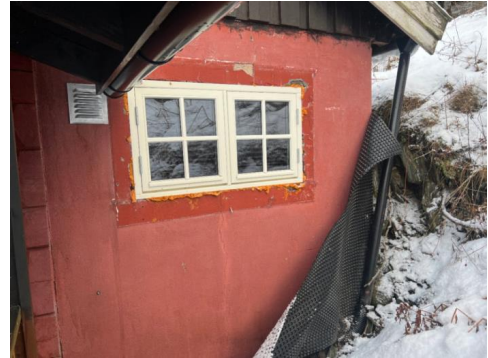
Vinduer på bad og soverom er ikke listet utvendig

Beslag bør monteres slik at fukt ikke trekker inn i veggkonstruksjonen.

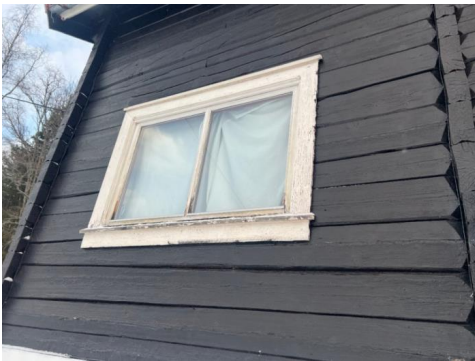
Vinduer er malingslitt utvendig

- Kondensering på enkelte glass har medført fuktskader i treverk som kan medføre utskiftningsbehov av enkelte vinduer.
- Vinduer må justeres.
- Det må påregnes noe vedlikehold og at enkelte vinduer må skiftes ut.

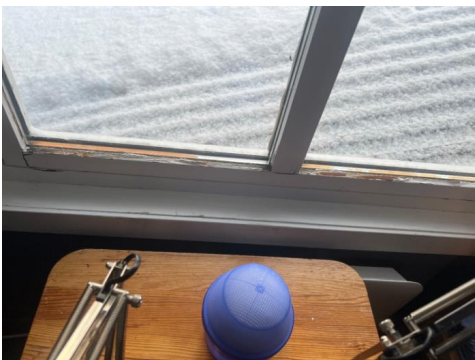
Malingslitt innvendig

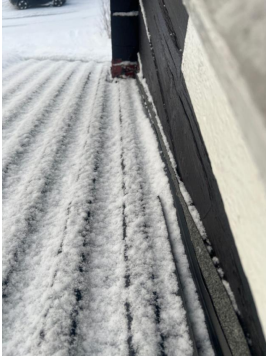
Ikke montert beslag ved overgang tak/yttervegg

Beslag må monteres for å lukke avviket.

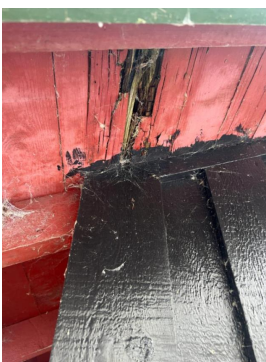
- Det er påvist fukt/råteskader i konstruksjonen.
- Rekkverket er for lavt i forhold til dagens krav til rekkverkshøyder.
- Tekkingen på balkong/terrasse har utettheter.

Råte i undertak

- Det er ikke krav om utbedring av rekkverkshøyde opp til dagens forskriftskrav.
- Råteskadede konstruksjoner må skiftes ut.

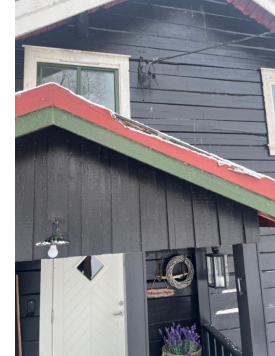
Råte i vindskier

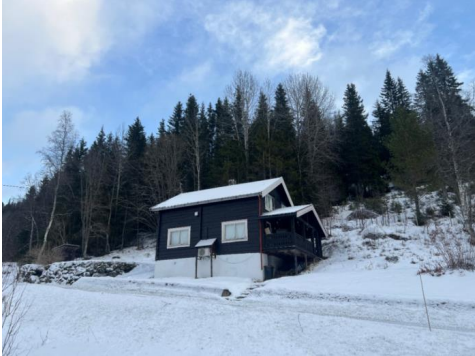
Betongtrapp i terrenget fra veien

Snødekt trapp i terreng

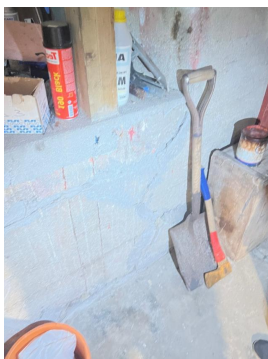
Påvist store sprekker i grunnmur

Sprekker i grunnmur i rom med utgang til terreng

- Overflater må utbedres eller skiftes.

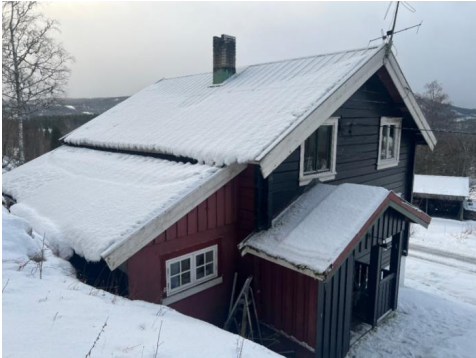
Pipe over tak uten topphelle

For å lukke avvik må ildfast plate monteres under/foran ovn i tvstue, og topphelle monteres.

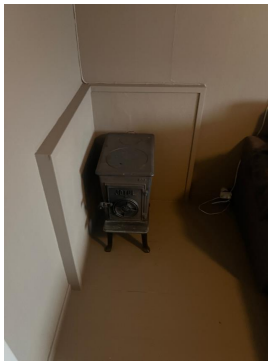
ikke montert ildfast plate under/foran ovn

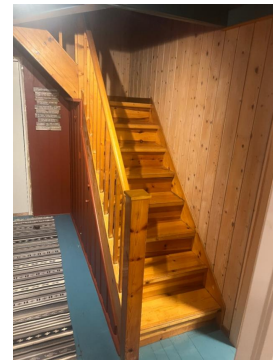
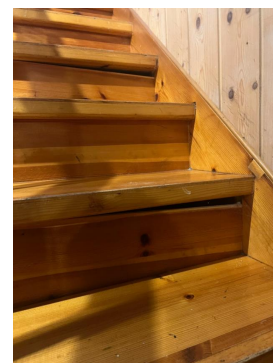
Løse stusstrinn

- Det bør gjøres lokale tiltak.
- Det er ikke krav om utbedring av åpninger opp til dagens krav.
- Håndløper bør monteres, men det var ikke krav på byggetidspunktet.

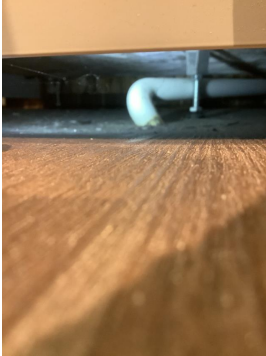
Sluk under dusjkabinett, ikke tilgjengelig

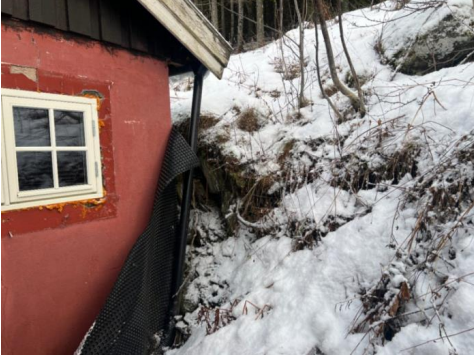
Terrenget faller inn mot bygningen

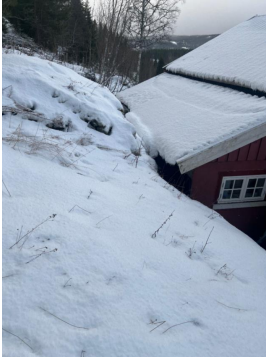
Terrenget faller inn mot bygningen
