# Tilstandsrapport

Enebolig

Fjordveien 57 , 3080 HOLMESTRAND

Befaringsdato: 02.03.2026

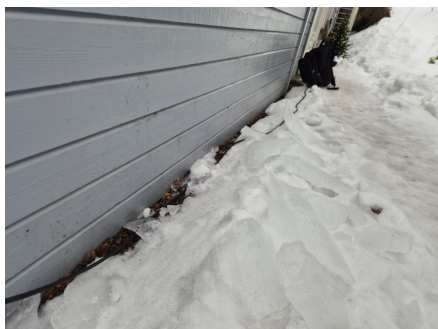
Kledningsbord helt ned til terreng.

Det er ikke behov for umiddelbare tiltak med lufting, men ved eventuell utskifting av kledning i fremtiden anbefales etablering av luftesjikt for å redusere risikoen for fuktskader og forlenge levetiden til konstruksjonen. Manglende lufting kan over tid føre til oppfukting og råteskader i kledning og underliggende konstruksjon.

Det anbefales jevnlig kontroll og vedlikehold av nedre del av kledningen. Ved tegn til oppfukting eller begynnende råte bør tiltak vurderes.

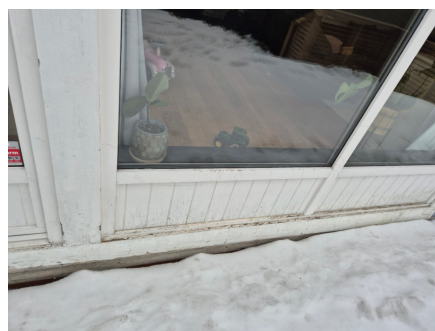
Værslitt treverk i bunn av vinduer.

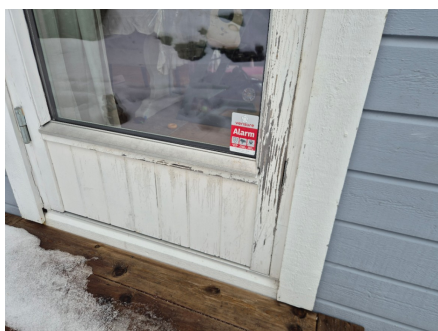
Ytterdør til hybel går fint, men har fuktsveller i bunn av dørblad.

Værslitt terrassedør.

Det bør vurderes utskifting av eldre dører og utbedring av hovedytterdør.

Dersom tiltak ikke gjennomføres, kan det oppstå økt varmetap, trekk, kondens og ytterligere forringelse av treverket, noe som kan medføre behov for mer omfattende reparasjoner på sikt.

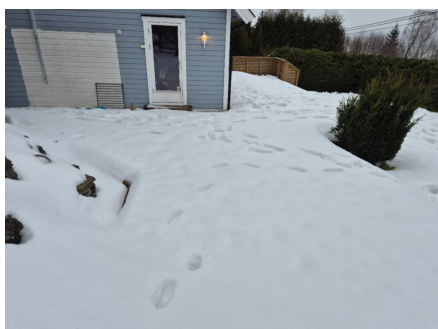
Snødekket terrasse.

Det bør foretas nærmere undersøkelser av terrassen når den er snøfri.

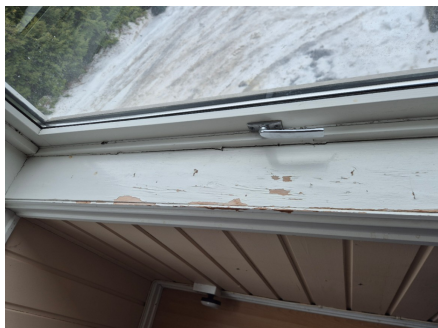
Foringer og lister til soveromsvindu i hybel har fuktmerker/avflasset maling etter en tidligere vannlekkasje. Det er også noe avflasset maling på foring til takvindu.

Soveromsvindu i hybel.

Noe overflateoppussing må som regel påregnes ved kjøp av en brukt bolig.

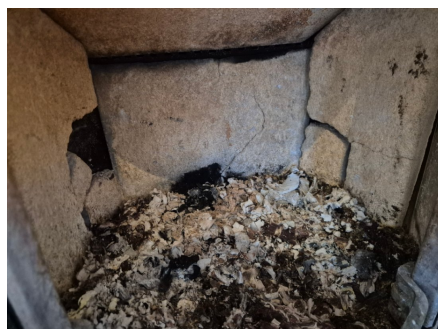
- Det er påvist sprekker i ildfast stein inne i ovnen.

Skadet stein i ovnen må skiftes ut for å lukke avviket, for å unngå redusert brannsikkerhet og videre skade på ildstedet.

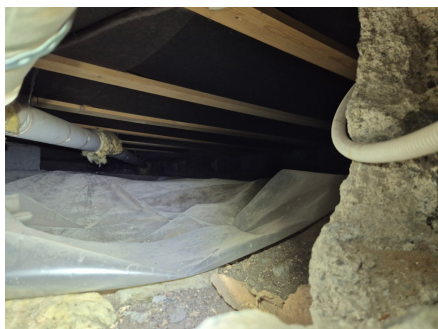
- Det er ikke adkomst til krypkjelleren og den er ikke undersøkt innvendig. Kryp kjeller regnes for å være en risikokonstruksjon som er utsatt for fukt- og råteskader i bunnsvill, trebjelkelaget og andre tilstøtende konstruksjoner, på grunn av fuktighet fra grunnen og kondensering ved temperaturforskjeller. Selv om det ikke er avdekket tegn på skader, betyr ikke dette nødvendigvis at det ikke foreligger skader i eller i forbindelse med krypkjelleren.

Krypkjeller sett fra kjellerbod.

Vær oppmerksom på denne risikoen, overvåk tilstanden og undersøk dette nærmere, helst med hjelp av en fagkyndig.

Det anbefales å etablere tilkomst til krypkjeller.

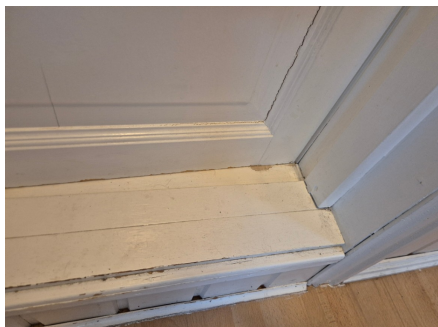
Enkelte dører med noe tørkesprekker i maling, og to av dørene i hybelen går i terskel.

Baderomsdør i hybel går i terskel.

Dørene bør justeres for å sikre normal funksjon. Dersom tiltak ikke utføres, kan det oppstå økt slitasje på både dør og terskel over tid.

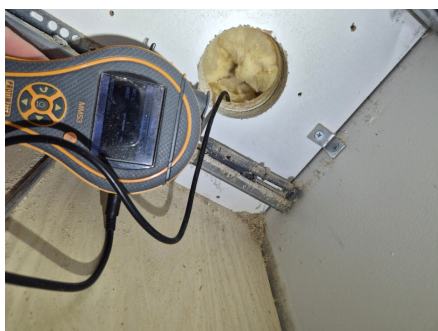
Målt vektprosent under 6% som er tørt tre.

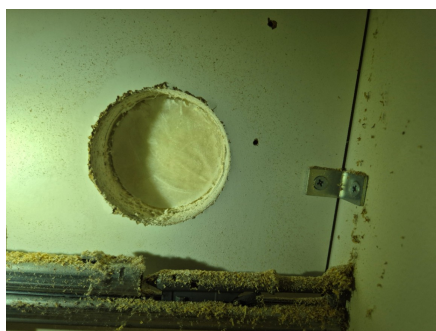
Ved hulltaking fra soverom er det påvist dampsperre i vegg, noe som er en feil utførelse, da det ikke skal monteres dampsperre mot våtrom med membran/tettesjikt på vegger. Det er ikke konstatert noen skade som følge av dette.

Dampsperre mot bad.

Plast/dampsperre i vegger mot våtrom bør fjernes for å unngå risiko for fuktskader og muggdannelse som følge av feil utførelse. Feil plassering av dampsperre kan føre til at fukt stenges inne i konstruksjonen, noe som over tid kan gi skader på bygningsdelene og redusert innneklima.

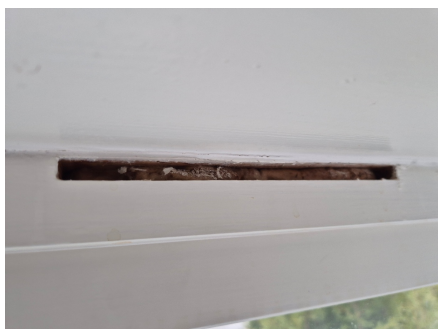
- Det er påvist mangelfull ventilasjon på ett eller flere rom i boligen.

Spalteventil i vinduskarm er tettet.

Det anbefales å sette inn noen ekstra ventiler i vegg på hovedsoverom og soverom i hybel, da ikke spalteventiler fungerer optimalt når gardiner blir trukket foran vindu.

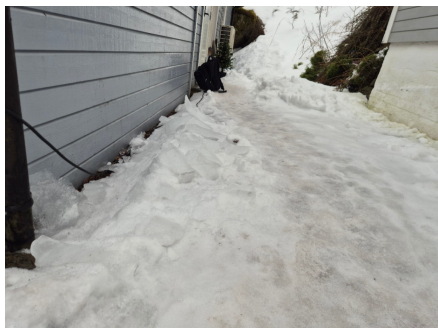
Uten tilstrekkelig fall bort fra grunnmur kan vann samle seg nær grunnmuren og føre til fuktinntrengning. Ideelt bør det være fall på 1:50 på 3 meter ut fra bygning.

Snødekket tomt.

- Det bør foretas nærmere undersøkelser av tomta når den er snøfri.

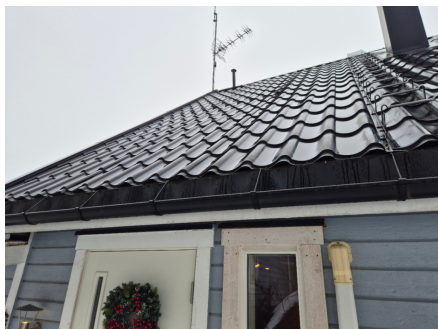
Mangler snøfangere.

Det er ikke krav om utbedring opp til dagens krav. Det bør likevel vurderes å montere snøfangere for å redusere risikoen for snøras, som kan medføre skade på personer eller eiendom.

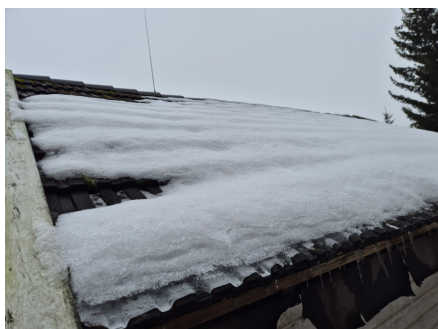
Når takteking og undertak begynner å bli gamle, øker risikoen for lekkasjer, noe som kan føre til omfattende og kostbare reparasjoner av underliggende konstruksjoner dersom en ikke foretar tiltak på konstruksjonene før dette oppstår.

For det meste snødekket tak.

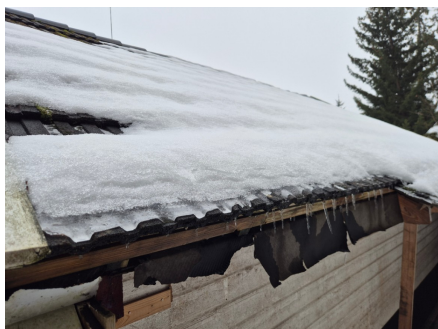
Mangler takrenner.

Det bør monteres takrenner og nedløpsrør, samt system for bortledning av vann fra taknedløp ved grunnmur  
Ukontrollert avrenning kan føre til økt fuktbelastning på veggkonstruksjon, fundament og terreng. Forholdet kan over tid gi fuktskader og redusert levetid på bygningsdelene.

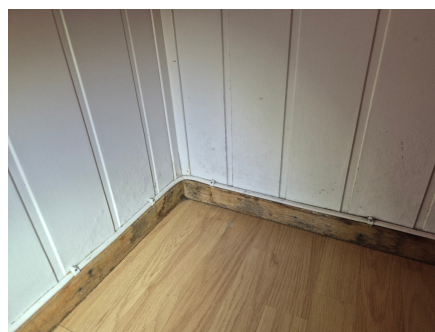
Fuktskjolder panelplater.

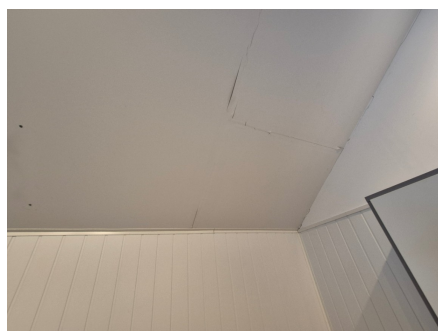
Sprekker takplater.

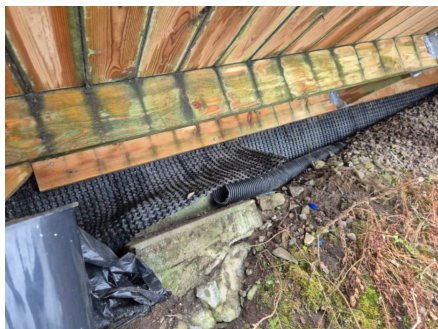
Vorteplast under terrasse.

Det anbefales også å undersøke dybde og drenering bak og siden av annekset, samt utbedre plastens avslutning mot såle under inngangspartiet. Konsekvensen av manglende dokumentasjon og ukjent utførelse er økt risiko for fuktinntrengning og skader på konstruksjonen.
