Fjordveien 57, 3080 HOLMESTRAND

**Innholdsrik og pen enebolig med  
hybel, praktisk anneks, idyllisk  
beliggenhet, usjenert tomt og  
panoramautsikt mot sjøen!**

05.03.2026

# Tilstandsrapport

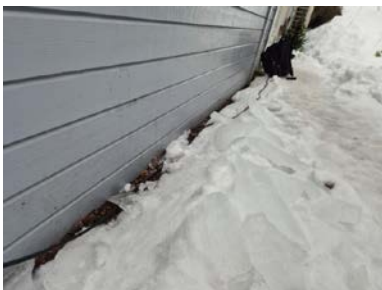
Kledningsbord helt ned til terreng.

Det er ikke behov for umiddelbare tiltak med lufting, men ved eventuell utskifting av kledning i fremtiden anbefales etablering av luftesjikt for å redusere risikoen for fuktskader og forlenge levetiden til konstruksjonen. Manglende lufting kan over tid føre til oppfukting og råteskader i kledning og underliggende konstruksjon.

Det anbefales jevnlig kontroll og vedlikehold av nedre del av kledningen. Ved tegn til oppfukting eller begynnende råte bør tiltak vurderes.

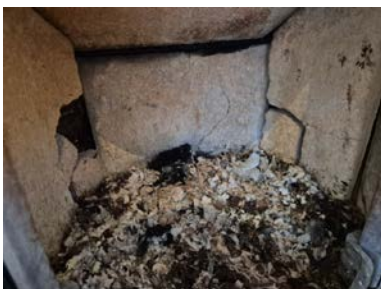
Det er påvist sprekker i ildfast stein inne i ovnen.

Skadet stein i ovnen må skiftes ut for å lukke avviket, for å unngå redusert brannsikkerhet og videre skade på ildstedet.

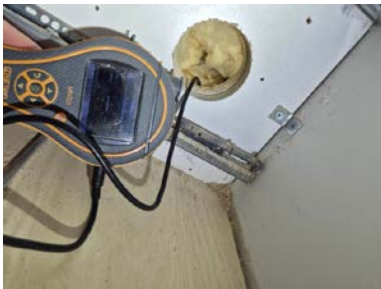
Ved hulltaking fra soverom er det påvist dampsperre i vegg, noe som er en feil utførelse, da det ikke skal monteres dampsperre mot våtrom med membran/tettesjikt på vegger. Det er ikke konstatert noen skade som følge av dette.

Målt vektprosent under 6% som er tørt tre.

Plast/dampsperre i vegger mot våtrom bør fjernes for å unngå risiko for fuktskader og muggdannelse som følge av feil utførelse. Feil plassering av dampsperre kan føre til at fukt stenges inne i konstruksjonen, noe som over tid kan gi skader på bygningsdeler og redusert innneklima.

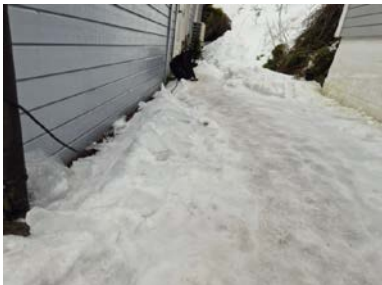
Uten tilstrekkelig fall bort fra grunnmur kan vann samle seg nær grunnmuren og føre til fuktinntrengning.

Snødekket tomt.

Ideelt bør det være fall på 1:50 på 3 meter ut fra bygning.

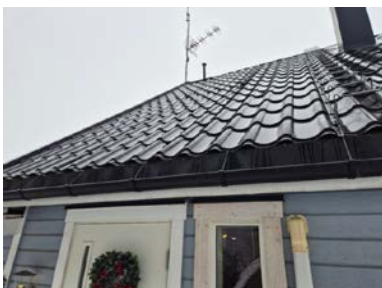
Mangler snøfangere.

Det er ikke krav om utbedring opp til dagens krav. Det bør likevel vurderes å montere snøfangere for å redusere risikoen for snøras, som kan medføre skade på personer eller eiendom.

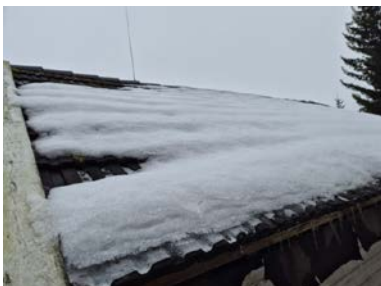
Når takteking og undertak begynner å bli gamle, øker risikoen for lekkasjer, noe som kan føre til omfattende og kostbare reparasjoner av underliggende konstruksjoner dersom en ikke foretar tiltak på konstruksjonene før dette oppstår.

For det meste snødekket tak.

**Kostnadsestimat: 100 000 - 200 000**

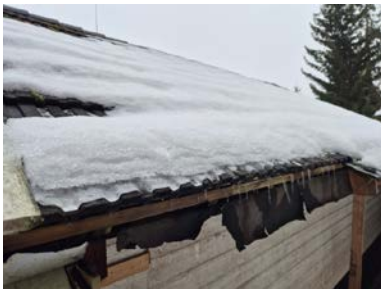
Mangler takrenner.

Det bør monteres takrenner og nedløpsrør, samt system for bortledning av vann fra taknedløp ved grunnmur.  
Ukontrollert avrenning kan føre til økt fuktbelastning på veggkonstruksjon, fundament og terreng. Forholdet kan over tid gi fuktskader og redusert levetid på bygningsdelene.

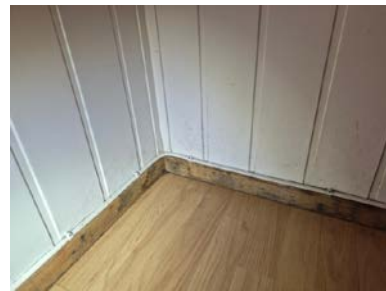
Fuktskjolder panelplater.

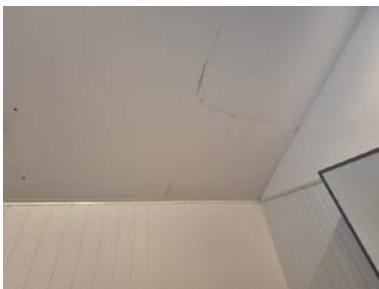
Sprekker takplater.

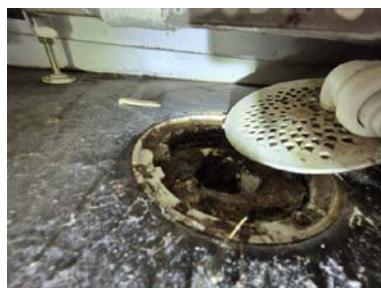
Badet anses å ha vesentlig svekket funksjon og brukssikkerhet. Det må påregnes total rehabilitering av våtrommet for å oppnå tilstrekkelig fuktsikring i henhold til dagens krav.

**Kostnadsestimat: 100 000 - 200 000**

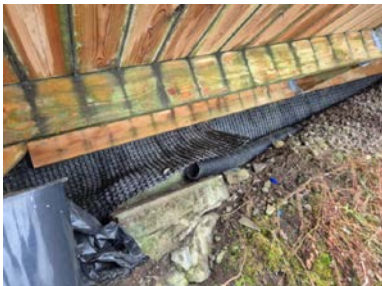
Vorteplast under terrasse.

Det anbefales også å undersøke dybde og drenering bak og siden av annekset, samt utbedre plastens avslutning mot såle under inngangspartiet. Konsekvensen av manglende dokumentasjon og ukjent utførelse er økt risiko for fuktinntrengning og skader på konstruksjonen.
