# Tilstandsrapport

Selveierleilighet

Rådmann Paulsens gate 42 , 1473 LØRENSKOG

Befaringsdato: 30.04.2025

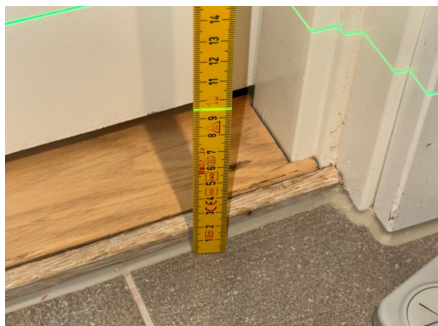
Flislagt gulv med vannbåren gulvvarme. Det ble målt ca. 50 mm fall fra overkant gulv ved terskel topp slukrist i dusjsone. Nedsenket dusjsone. Ca. 28 mm fall fra overkant gulv ved terskel til overkant gulv ved dusjsone. Det er utført stikkmålinger av gulvet med krysslaser, mindre svanker/bulinger kan eksistere uten at dette blir registrert.

Fallforhold ca. 95 mm overkant gulv ved terskel

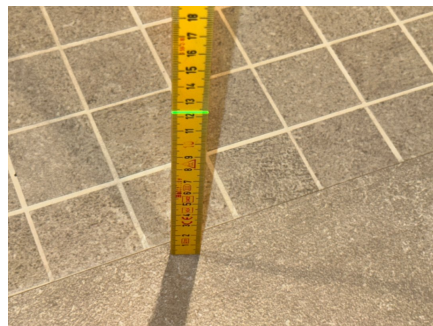
Fallforhold ca. 123 mm overkant gulv ved dusjsone

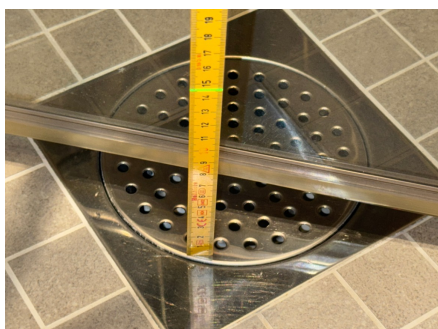
Fallforhold ca. 145 mm topp slukrist i dusjsone

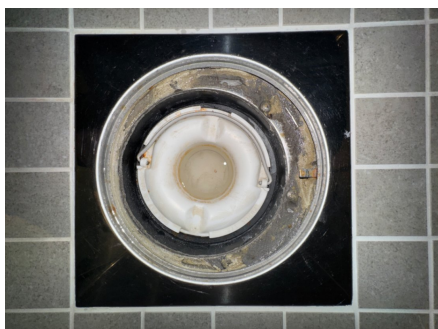
Plastsluk med klemring. Synlig membran/mansjett under klemring i sluk. Det er påført toppmembran/smøremembran. Normal tid før utskifting av gulv i våtrom med keramiske fliser direkte på membran er 10 - 30 år.

Plastsluk med klemring og synlig membran/mansjett

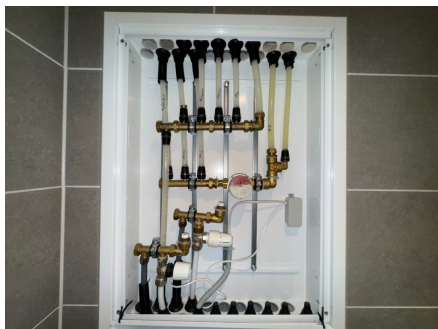
Vannfordelerskap

Vannrør i plast av typen rør-i-rør system tilkoblet vannfordelerskap. Fordelerskapet er lokalisert på bad/wc med overløp til badegulv. Vannmåler og stoppekran er lokalisert i fordelerskapet. Rørføringer og rørenes tilstand kan være vanskelig å gi en fullstendig vurdering av da disse for det meste ligger skjult i vegger og konstruksjoner, eller er innkasset. Røranlegget er ikke nærmere kontrollert og tilstandsvurdert på befaringen, ut over det som er synlig i rommene. En eventuell utvidet kontroll må utføres av en rørlegger.

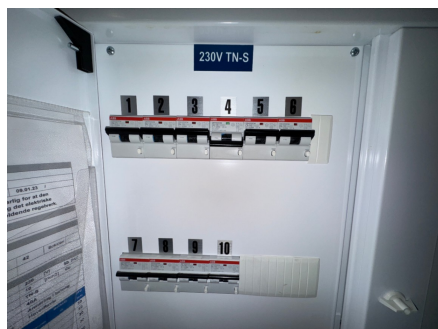
Sikringsskap

Leiligheten ble bygget i 2023. Det foreligger dokumentasjon på el-installasjon. Det ble ikke opplyst om feil eller mangler ved det elektriske anlegget på befaringsdagen.
