# Tilstandsrapport

📍 O.Schøyens veg 19, 2213 KONGSVINGER

# gnr. 52, bnr. 48, fnr. 34

Rapportdato: 30.01.2024

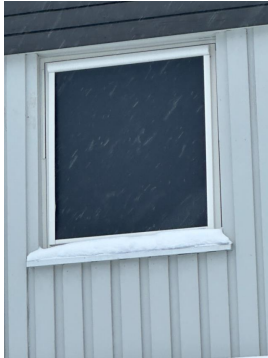
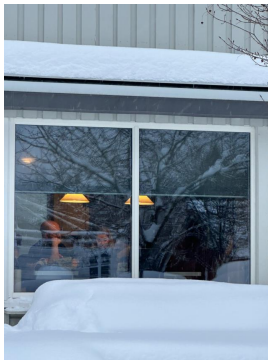
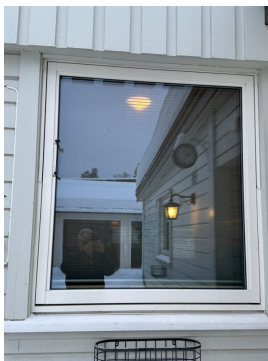
Malte trevinduer fra 2013 med 3-lags isolerglass. Screens solavskjerming på vinduer i 2 etg. (ikke på bad). Sprekk i kjøkkenvindu.

- Vinduer med punkterte/sprukne glass må påregnes skiftes ut, enten hele vinduet eller kun selve glassene.

**Kostnadsestimat: 10 000 - 50 000**

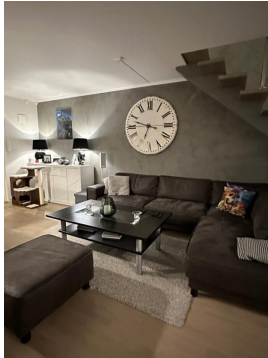
- Håndløper bør monteres, men det var ikke krav på byggetidspunktet.

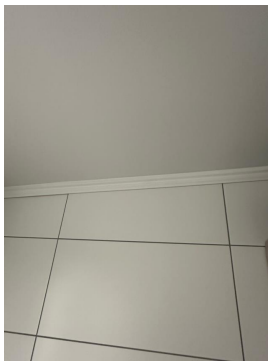
## 2 - ETASJE > BAD

Gulvfliser med varme. Høydeforskjell på gulv fra dørterskel til topp slukrist er 25 mm. Generelt skal det kommenteres om fliser, at ved normal liming er det mangelfull fylling av lim under 10-20% av fliser og bom i deler/hele fliser kan forekomme.

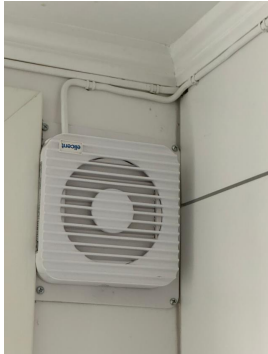
2 - ETASJE > BAD

Det er boret hull i vegg. Fuktmåling med pigger inne i veggen - mot bad. Det påvises ikke fukt over normalen.

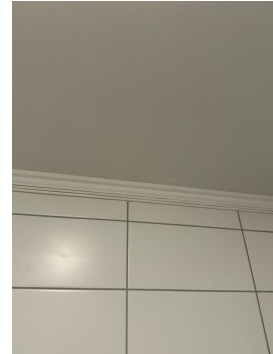
1 - ETASJE > VASKEROM

Gulvfliser med varme. Høydeforskjell på gulv fra dørterskel til topp slukrist er 25 mm. Generelt skal det kommenteres om fliser, at ved normal liming er det mangelfull fylling av lim under 10-20% av fliser og bom i deler/hele fliser kan forekomme.

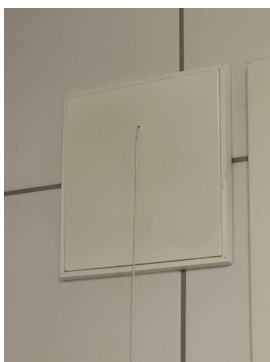
### 1 - ETASJE > VASKEROM

Det er boret hull i vegg. Fuktmåling med pigger inne i vegg - mot vaskerom. Det påvises ikke fukt over normalen.
