Tilstandsrapport

Rekkehus

O.Schøyens veg 19, 2213 KONGSVINGER

Befaringsdato: 16.02.2025

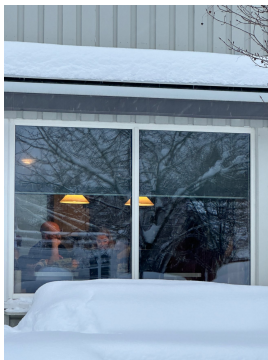
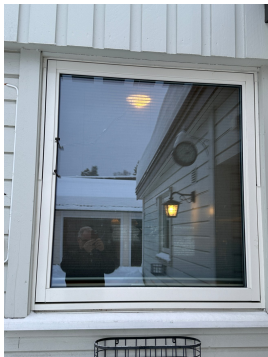
Malte trevinduer fra 2013 med 3-lags isolerglass. Screens solavskjerming på vinduer i 2 etg. (ikke på bad). Sprekk i kjøkkenvindu.

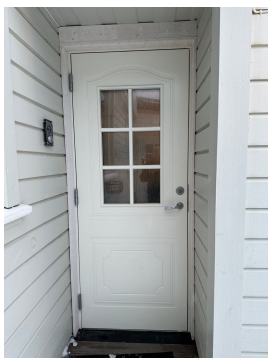
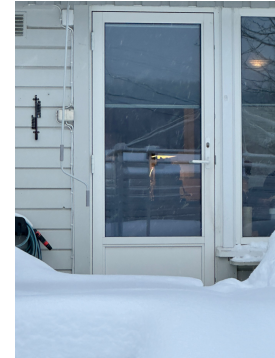
TG 1 Dører

Malt inngangsdør fra 2019 med glass i dørblad og terrassedør fra 2013 med 3-lags isolerglass.

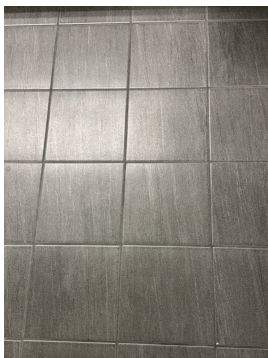
TG 1 Sluk, membran og tettesjikt

Plastsluk med klemring. Smøremembran på gulv og vegger.

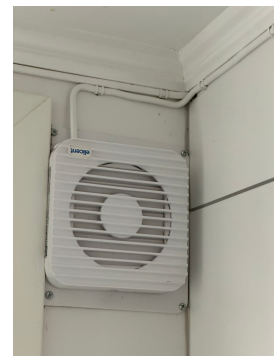
TG 1 Tilliggende konstruksjoner våtrom

Det er boret hull i vegg. Fuktmåling med pigger inne i vegg - mot bad. Det påvises ikke fukt over normalen.

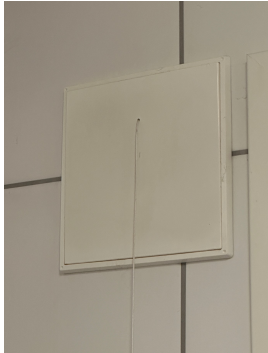
TG 1 Tilliggende konstruksjoner våtrom

Det er boret hull i vegg. Fuktmåling med pigger inne i veggen - mot vaskerom. Det påvises ikke fukt over normalen.
