Tilstandsrapport

Boligbygg med flere boenheter

Hillsveg 21, 3950 BREVIK

Befaringsdato: 08.05.2024

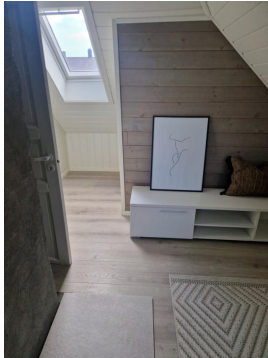
! TG 2 Etasjeskille/gulv mot grunn

Etasjeskille er oppført i trekonstruksjon (trebjelkelag). Gulvbord som bærende gulv. Etasjeskiller av tre ser ut til å være i bra stand, men det er ikke foretatt statiske beregninger. Gulv i kjeller består av isolert betongplate på grunn. Ved bruk av laser ble det registrert avvik på overflater. Spesielt gulvflater i loftetasje. Målt avvik utgjorde ca. 30 mm. Mindre avvik ble registrert i gulvflater 1.etasje. Målt avvik utgjorde ca. 15 -20 mm.

- Målt høydeforskjell på over 15 mm gjennom hele rommet. Tilstandsgrad 2 gis med bakgrunn i standardens krav til godkjente måleavvik.

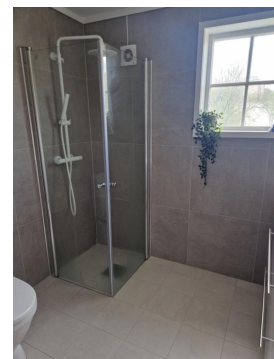
2.ETASJE > BAD

! TG 1 Overflater vegger og himling

Målt med laser ble fall til sluk registrert. Flomkant etablert rundt vegg og dørråpning. Eventuelt lekkasjevann vil renne til sluk.

Ukjent type membran på gulv. Synlig membran og slukmansjett i sluk.

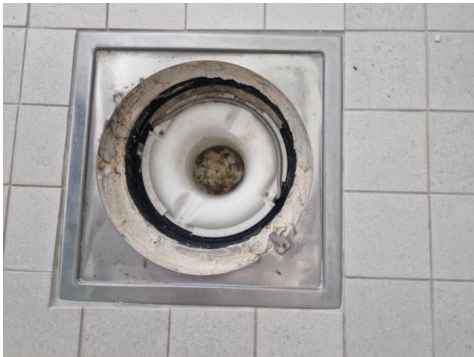
2. ETASJE > BAD

TG 1 Sanitærutstyr og innredning

Bad har våtsone mot yttervegg. Hulltagning er ikke mulig. Ved bruk av fuktindikator ble ingen unormale fuktverdier målt på badetrom.

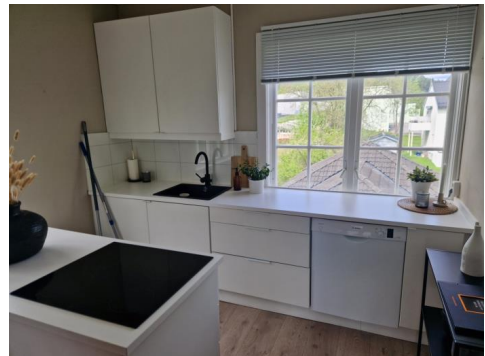
2. ETASJE > KJØKKEN

TG 2 Avtrekk

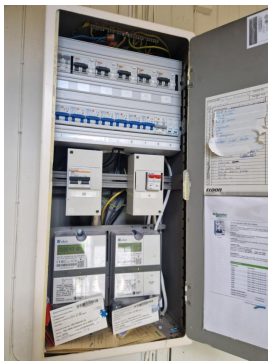
! TG 0 Branntekniske forhold
