# Tilstandsrapport

Enebolig med inntilbygget leilighet

Tyrivegen 14A og 14B, 2409 ELVERUM

Befaringsdato: 08.05.2025

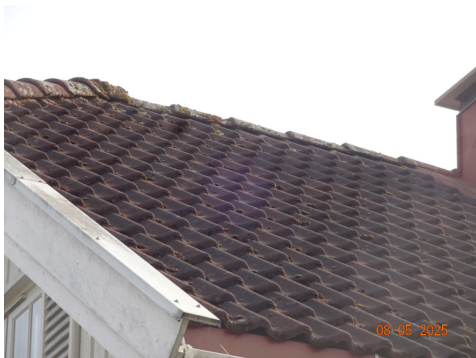
## ! TG 3 Nedløp og beslag

Lakkerte ståltakrenner og nedløp.  
Beslått luftehatt for avtrekkskanaler.  
Pipe med fotbeslag og toppbeslag.  
Beslag i gradrenner. Skottrenner.  
Isbordbeslag.  
Takstige.

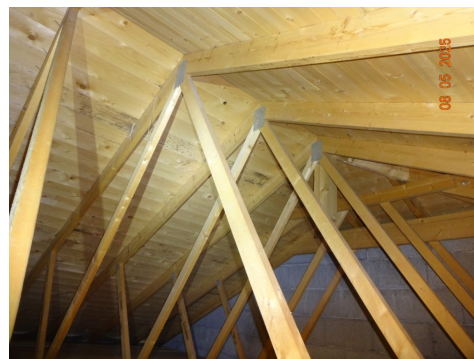
- Det er påvist andre avvik:
- Takkonstruksjonen over leilighet:  
Det er påvist svertesopp i undertak.  
Det er påvist fuktmerker på plate ved ventilasjonsrør. Ved bruk av fuktmåler ble det registrert noe fuktighet.  
Vepsebol på loft.  
Det er påvist riss/sprekker i fundament under tresøyler.

- Det må foretas tiltak for å lukke avviket.

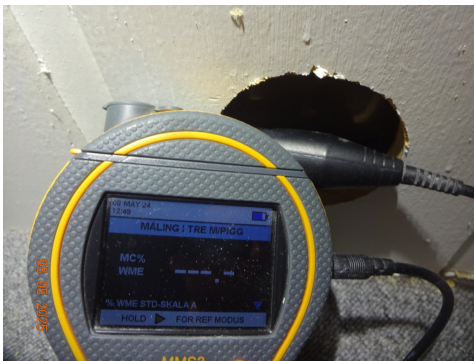
## ! TG 2 Kryp Kjeller

Tilbygget del mot nord:  
Kryp Kjeller under tilbygget del mot nord.  
Murt ringmur rundt krypkjeller.  
Krypkjeller er besiktiget fra åpning i grunnmur.  
Ventiler i grunnmur.  
Krypkjeller er på generelt grunnlag en risikokonstruksjon, og en konstruksjon med hyppig skadefrekvens.

- Det er manglende fuktsperre på bakken.

- Fuktsperre på bakken bør etableres.

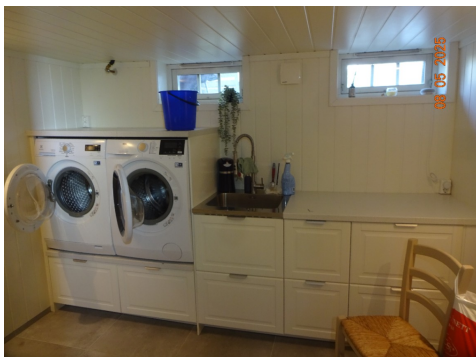
### TG 2 Overflater vegger og himling

Ikke fuktsikre overflater i våtsonen over skyllekar. Ved bruk av fuktmåler ble det ikke registrert unormale verdier.

Overflater må fuktbeskyttes for å lukke avviket.
