Tyrivegen 14 A og B, 2409 ELVERUM

**Enebolig med egen leilighet og gode leieinntekter! Dobbel garasje og flott, romslig tomt!**

| Tilstandsrapport ..... | 65 |

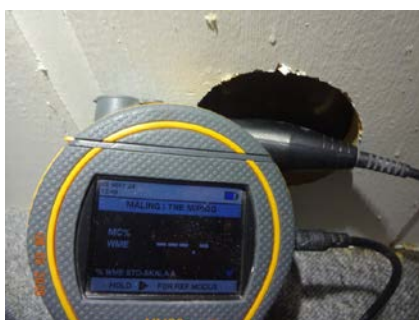
## ! TG 2 Kryp kjeller

Tilbygget del mot nord:  
Krypkjeller under tilbygget del mot nord.  
Murt ringmur rundt krypkjeller.  
Krypkjeller er besiktiget fra åpning i grunnmur.  
Ventiler i grunnmur.  
Krypkjellere er på generelt grunnlag en risikokonstruksjon, og en konstruksjon med hyppig skadefrekvens.

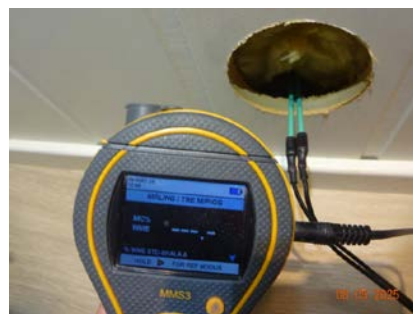
### 1 TG 1 Tilliggende konstruksjoner våtrom

Hulltaking er foretatt nederst på delevegg mot våtsonen. Ved bruk av fuktmåler ble det ikke registrert unormale verdier.
