# Fjelltunvegen 10 4103 JØRPELAND

## Tilstandsrapport Eierskifte

Boligtype: Enebolig

Byggeår: 1958

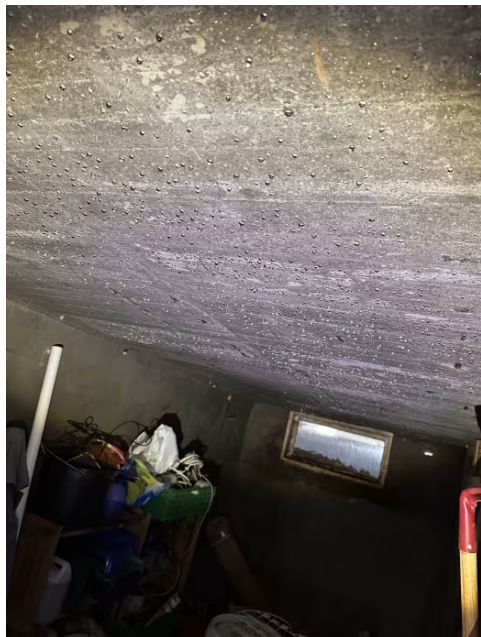
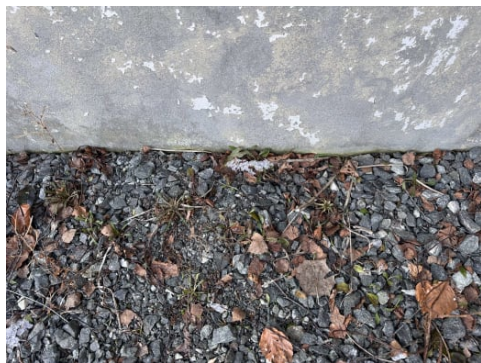
## 7.1 Drenering

Er det manglende fuktsikring i form av grunnmursplast på grunnmur, eller er det ut fra alder grunn til å anta at dette mangler? Ja

Har drenering nådd en alder som gir økt risiko for skader eller følgeskader? Ja

Er kontrollert bortledning av vann fra taknedløp ved grunnmur mangelfull? Ja

Dreneringen / fuktsikring har nådd en alder som gjør tettheten usikker i tiden som kommer. Normal brukstid for en drenering anslås til å være ca 30 år.

Det er synlige fukt i overflater i redskapsbod og krypkjeller ved bruk av fuktmåler måles høye fuktverdier i materialer.

Anbefaler å vurdere bytte av drenering, kontrollere fallforhold på tomten, koble sammen taknedløp, montere grunnmursplast og topplis / klemlist.

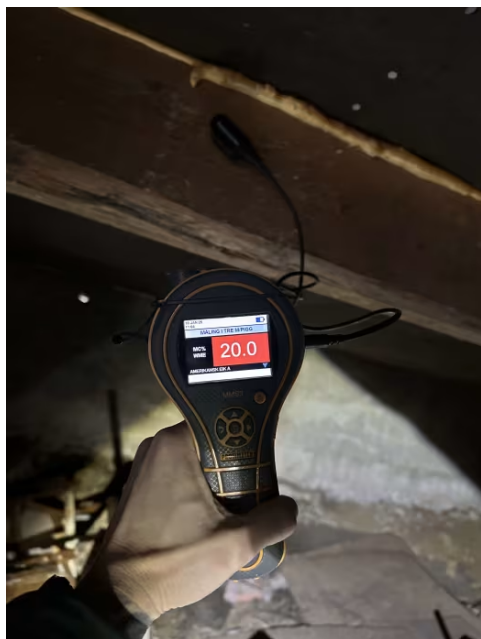
## 7.3 Krypkjeller

20.0 - Målingen viser høyt fuktnivå med fare for en skadeutvikling i form av sopp-/råteskader.

Det er ikke etablert noen fuktsperre i form av plast på bakken og det registreres tegn etter borebiller i krypkjeller.

Anbefaler kontroll av borebiller, for å sjekke om disse er aktive og tiltak for å redusere fuktnivået i krypkjelleren må foretas.

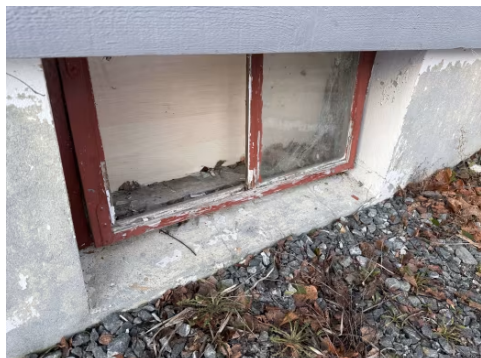
## 7.5 Vinduer og dører

Det registreres glippe i ytterdør, løst håndtak på balkongdør 1 etg. stri dør til redskapsbod kjeller, knust glass og råteskader i kjellervinduer.

Anbefaler å bytte håndtak på balkongdør 1 etg. justere ytterdør / dør til redskapsbod i kjeller, og bytte / fjerne kjellervinduer.

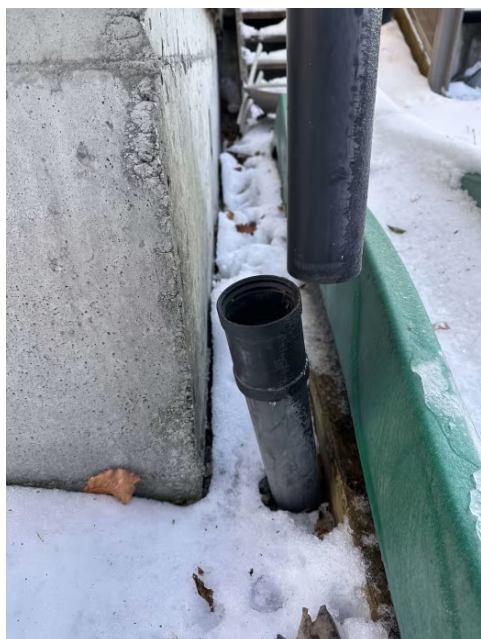
## 7.8 Renner og nedløp

Det registreres groe i takrenner og manglende samenkoblinger på nedløpsrør.

Anbefaler å rense takrenner og koble sammen nedløpsrør.
