Leilighet  
Sandvikbakken 34A  
4329 Sandnes

**Boligens tekniske tilstand:**

Dato: 12/03/2025

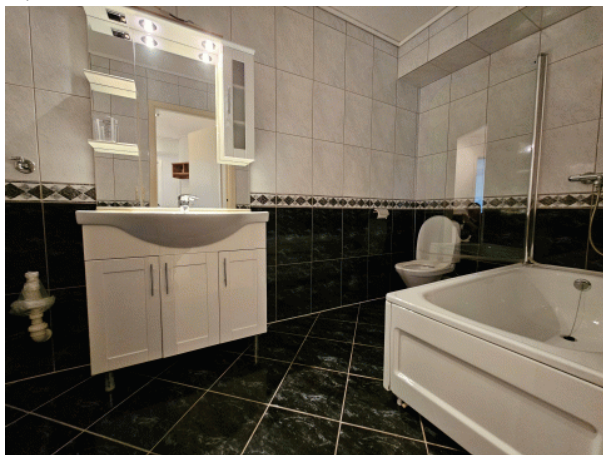
**1. Våtrom****1.1 Bad 1****TG 2** 1.1.1 Overflate vegger og himling

**Merknader:** Badet er fra byggeår.

Overflater på vegger og tak fremstår i god stand ihht alder.

Døren til badet står i våtsonen til badekaret. Det er ikke påvist skader eller fuktighet.

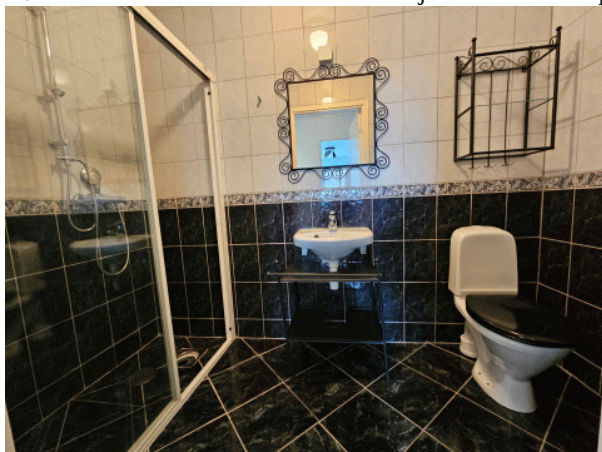
### TG 2 1.2.1 Overflate vegger og himling

**Merknader:** Badet er fra byggeår.

Overflater på vegger og tak fremstår i god stand ihht alder.

Døren til badet står i våtsonen til dusjen. Det er ikke påvist fuktighet eller skader.

TG2 settes grunnet alder.

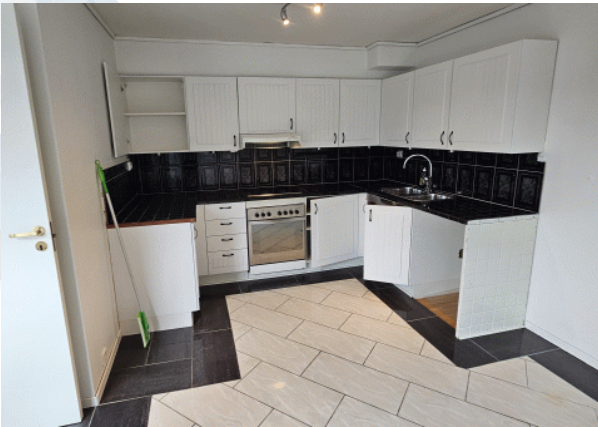
### TG 2 2.1 Kjøkken

**Merknader:** Kjøkkenet bærer noe preg av alder, men fungerer med dagens bruk.

Det er observert skader på fliser på kjøkkenbenken.

TG2 settes grunnet alder og skader på kjøkkenbenken.

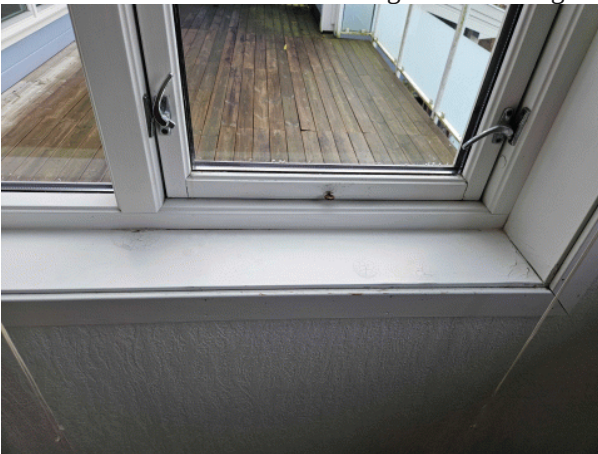
#### TG 2 4.1 Vinduer og ytterdører

**Merknader:** Foringer i vindu på soverom har fuktskader.

TG2 settes grunnet alder på vinduer og dører, samt skader på foringer.

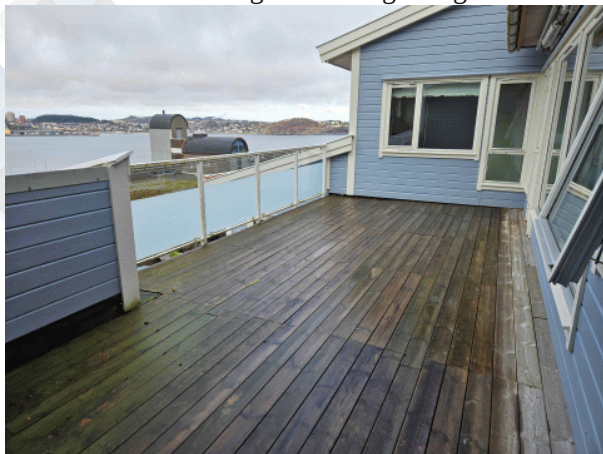
#### TG 2 5.1 Balkonger, verandaer og lignende

Oppkant mot vegg og dør vurderes ikke som tilstrekkelig.

**Merknader:** Terrassebord bærer preg av utsatt vedlikehold.  
Terrassebord har mange korte lengder og fremstår montert ved egeninnsats.

TG2 settes grunnet behov for vedlikehold.
